## Exposé zum G U T A C H T E N

über den Verkehrswert (Marktwert) i. S. d. § 194 Baugesetzbuch für das mit einem  
Einfamilienhaus, einer Doppelgarage und einem Carport bebaute Grundstück  
in 34560 Fritzlar / Werkel, Steinbinge 2C

Wertermittlungs-/Qualitätsstichtag	02.02.2024
Tag der Ortsbesichtigung (von außen)	02.02.2024
Verkehrswert	<b>307.800 €</b>
Aktenzeichen	<b>06 K 13/22</b>

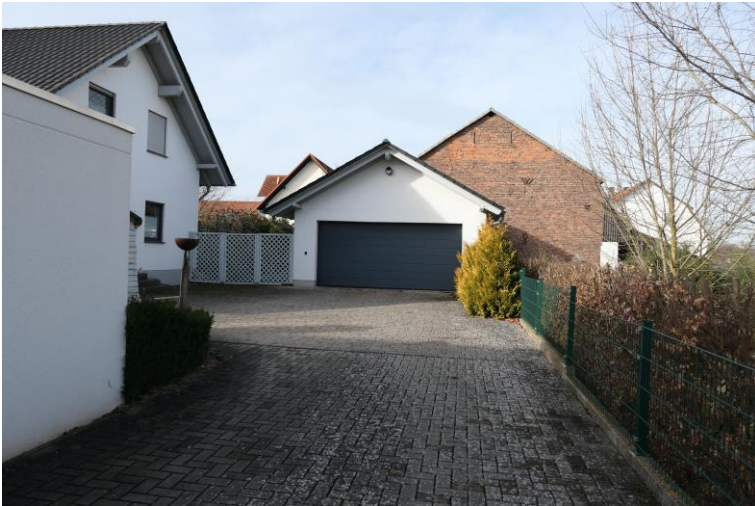
Bild 1 | Ansicht nach Westen /  
Garage | Zufahrt von der Straße  
„Steinbinge“

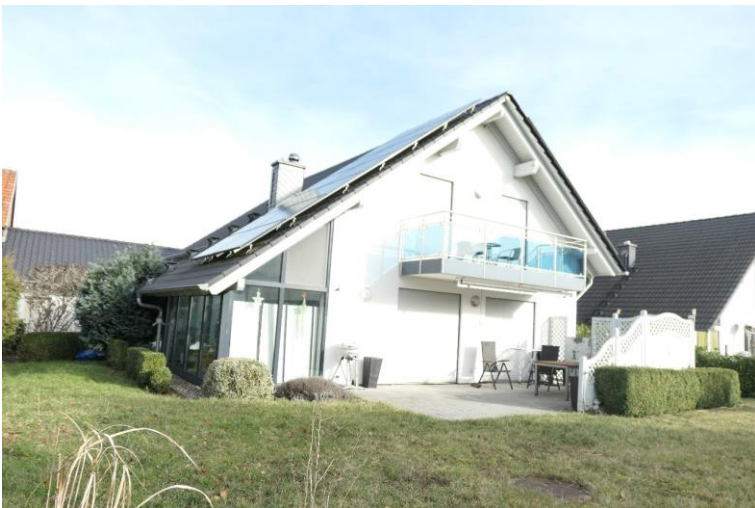
Bild 2 | A Ansicht von Südwesten
