EXPOSEE

**VERKEHRSWERTERMITTLUNG (nach § 194 BauGB)
zum Zwecke der Zwangsversteigerung**

das mit einem Resthof (Wohnhaus, Wirtschaftsgebäude, Schuppen) bebaute Grundstück
und ein unbebautes Grundstück (Fläche gemischter Nutzung)
Am Höfchen 1, 34632 Jesberg-Hundshausen

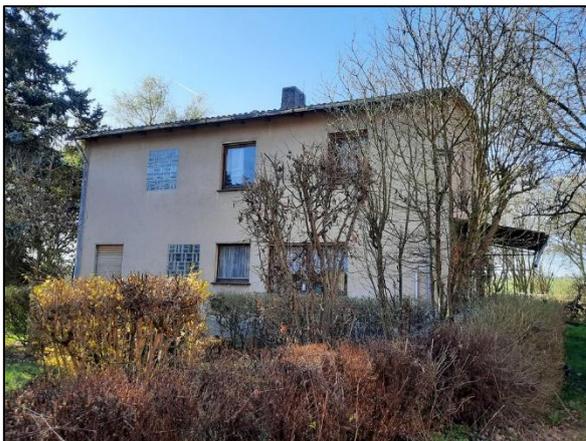
Wohnhaus

Modernisierungen:	keine wesentlichen Modernisierungen in den letzten 10- 15 Jahren.
Bauschäden:	-lt. Eigentümerangaben Schadstellen/Undichtigkeiten an der Dacheindeckung, -Deckenverkleidung im OG in einem Zimmer schadhaft, insgesamt lt. Eigentümer Instabilitäten des Deckenputzes -Schadstellen am Putz am Kamin im OG im Bad, ggf. wegen Kaminversottung, - im Keller stellenweise Wandfeuchte/Putzausblühungen an Außenwand,

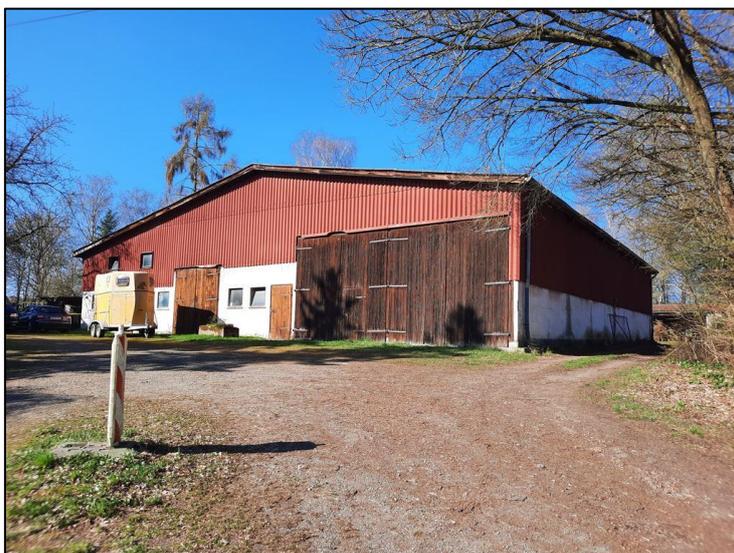
Abb. 3: Scheune/Stall vom Hof aus

Zustand: überalterte Bausubstanz, stellenweise Schadstellen, z. B. an Mauerwerk und Putz; unwirtschaftlicher Grundriss; Bauwerk insgesamt für landwirtschaftliche Nutzung nicht mehr zeitgemäß.
