# GUTACHTEN

## 12A/2024 GG

über den **Verkehrswert** (Marktwert) i. S. d. § 194 Baugesetzbuch  
im Zwangsversteigerungsverfahren nach § 74a ZVG  
für das **mit einem Wochenendhaus, Garage und Carport bebaute Grundstück**  
in **63679 Schotten – Eichelsachsen, Tannenweg 10**

<b>Adresse:</b>	<b>63679 Schotten - Eichelsachsen Tannenweg 10</b>	
<b>Grundbuchangaben:</b>	<b>Grundbuch von Eichelsachsen Blatt 1147, lfd. Nr. 1</b>	
<b>Katasterangaben:</b>	<b>Gemarkung Eichelsachsen Flur 4, Flurstück 26/12 (1.795 m²)</b>	
<b>Bebauung:</b>	<b>Wochenendhaus</b>	<b>Fertighaus auf Massivkeller Baujahr 1974, teilmodernisiert</b>
	<b>Garage</b>	<b>Betonfertigteil Baujahr ca. 1974, veraltet</b>
	<b>Carport</b>	<b>2 Stellplätze, Holzkonstruktion Baujahr ca. 2000 - 2010</b>
<b>Aktuelle Nutzung:</b>	<b>augenscheinlich unbewohnt, vernachlässigt</b>	
<b>Bodenrichtwert:</b>	<b>26 €/m² (zum Stichtag 01.01.2024)</b>	
<b>Wertermittlungsstichtag:</b>	<b>06.06.2024</b>	
<b>Besonderheit:</b>	<b>Die Bewertung erfolgte nach dem äußeren Anschein</b>	
<b>Verkehrswert:</b>	<b>rd. 96.000,00 €</b>

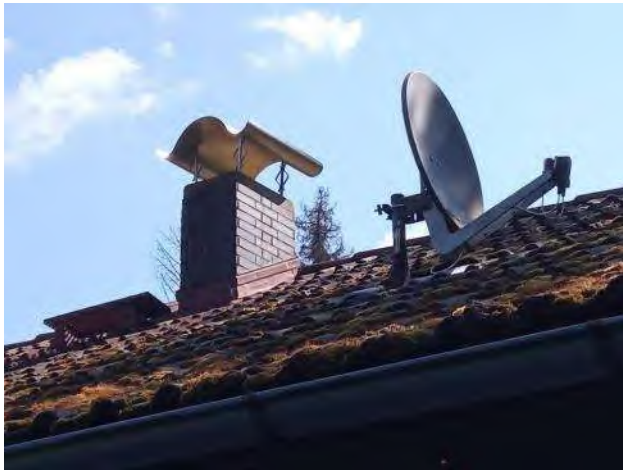
04 – Detail Dach

Dach stark bemooste Betondachsteine, vermutlich aus Baujahr  
Entwässerung aus Zinkblech  
verklinkerter Kaminkopf mit Blechhaube

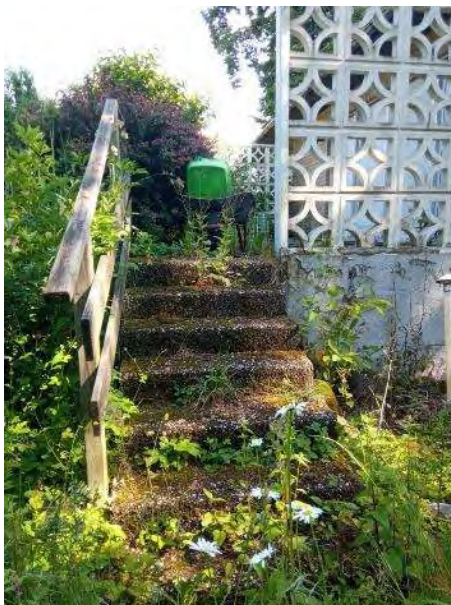
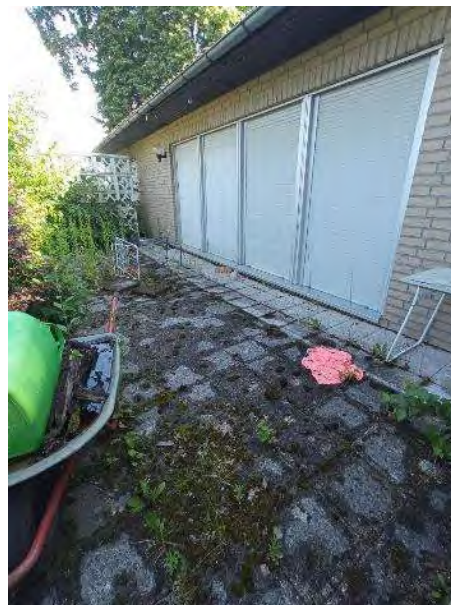
06 + 07 - Terrasse

Terrasse ca. 19 m<sup>2</sup> Aufschüttung mit stark verunkrautetem Betonplattenbelag  
an Stirnseiten Stützmauern mit Sichtschutz aus Betonwabensteinen  
zum Garten 7 Steigungen Waschbetontreppe mit provisorischem Holzgeländer

Besondere Bauteile	Herstellungswert rd.
Terrasse	6.000,00 €
Kellerabgang	4.000,00 €
Eingangstreppe	1.500,00 €
<b>Summe</b>	<b>11.500,00 €</b>

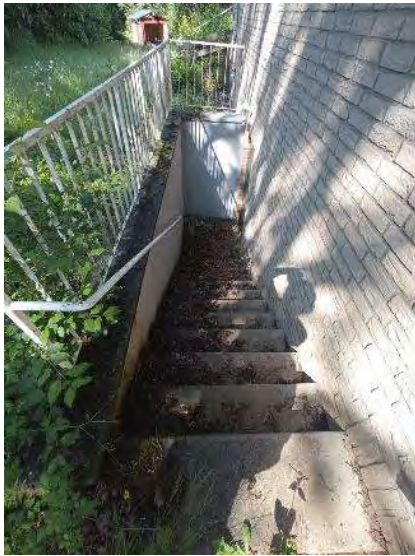
**08 + 09 - Kellerabgang**

Kellerabgang 11 Steigungen Massivtreppe mit mehrfach losem Estrichbelag  
verputzte Stützmauer, am Treppenanschluss bemoost  
Stahlgeländer mit Anstrich

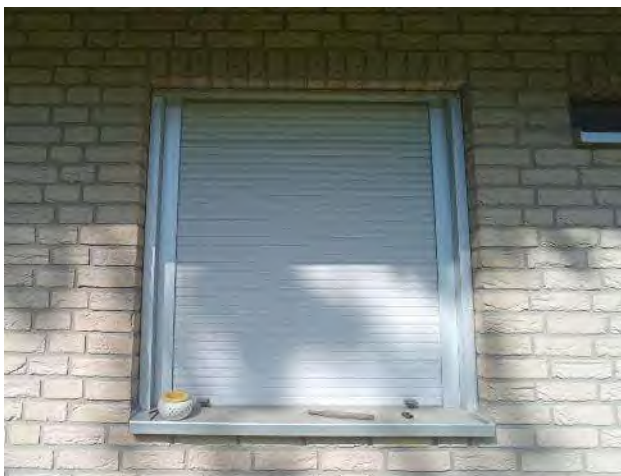
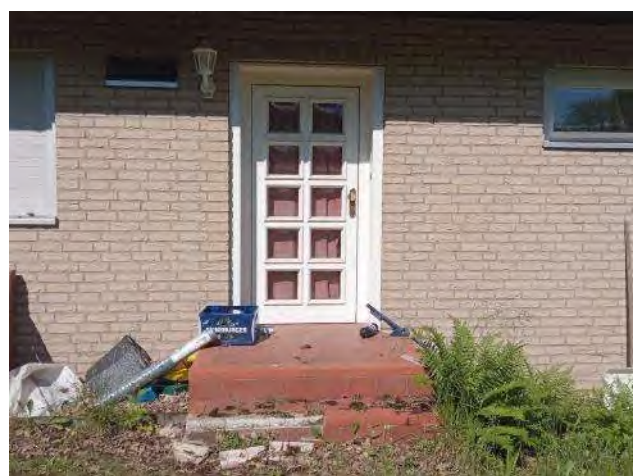
**11 + 12 – Fenster und Eingangsbereich Ostseite**

größtenteils	vermutlich ca. 2000 – 2010 überarbeitet	
Wand	vorgesetzte Klinkerschale Spritzschutzstreifen	
Fenster	Holz mit Isolierglas Kunststoff-Rollläden Außenfensterbänke aus Aluminium Kellerfenster aus Glasbausteinen bzw. Stahl mit Einfachglas und Mäusegitter	
Türen	Haustür	Holz mit Glasausschnitten
	Kellertür	Stahltür mit Drahtglas-Ausschnitt, vermutlich aus Baujahr

Eingangstreppe 2 Steigungen inklusive Vorpodest  
ursprünglicher Waschbetonbelag unfachmännisch mit Fliesen überklebt, schadhaft

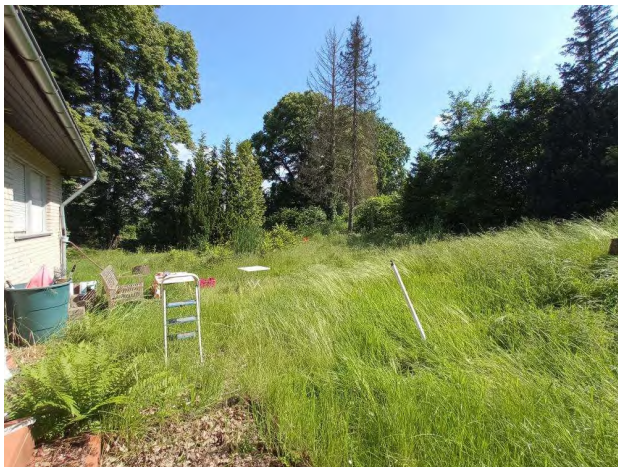
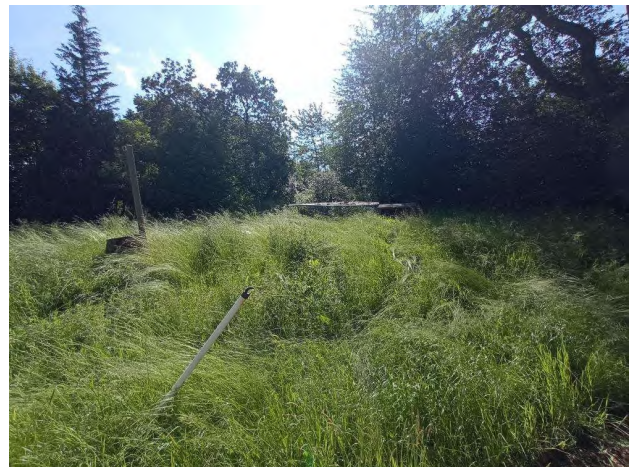
**15 + 16 – Garten Ostseite**

größtenteils verwildertes Grasland, vernachlässigt, stellenweise vermüllt  
umlaufend Hecke bzw. überhohe Bäume  
ca. 10 m² Folienteich  
stark verwitterter Jägerzaun, stellenweise eingefallen  
Zuweg aus Waschbeton-Trittplatten, einzelne Laternen

<b>Pauschale Wertansätze:</b>			
Entrümpelung / Schadensbeseitigungen		10.000,00	€
Grundpflege Außenanlage		3.000,00	€
<b>Wertminderung gesamt rd.</b>		<b>13.000,00</b>	<b>€</b>
<b>Modernisierungsbesonderheiten:</b>			
Pauschalsatz bei 4,5 Modernisierungspunkten incl. Vor- und Nebenarbeiten (Stand 2010)	=	346,00	€/m² WoFl
Umrechnung zum Stichtag über Baupreisindex	x	1,86	
	=	643,56	€/m² WoFl
Anpassungsfaktor Gebäudetyp	x	1,21	
Anpassungsfaktor Wohnfläche	x	0,90	
		700,84	€/m² WoFl
Anteil der gestaltbaren Maßnahmen ca.	50% =	350,42	€/m² WoFl
ohne Anteil Vor- und Nebenarbeiten	x	0,81	
Marktanpassung (aktualisierter Sachwertfaktor)	x	0,74	
		209,90	€/m² WoFl
nicht gestaltbare Maßnahmen ca.	50% =	350,42	€/m² WoFl
		560,32	€/m² WoFl
üblicher Anteil an Schönheitsreparaturen bei 4,5 von 20 Modernisierungspunkten rd.	-	41,00	€/m² WoFl
verbleibender zusätzlicher Aufwand Wohnfläche	x	519,32	€/m² WoFl
		122	m²
<b>Wertminderung rd.</b>		<b>63.400,00</b>	<b>€</b>

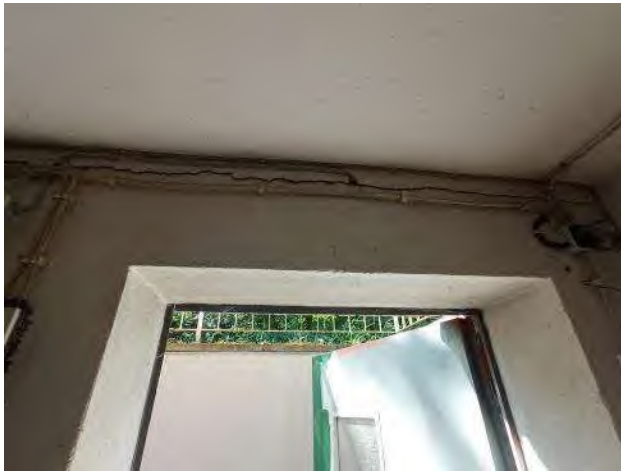
19 – Mauerwerksriss über Außentür

KG	Mauerwerk mit Ortbetondecke auf Südseite innenseitig horizontaler Riss im Anschlussbereich Wand-Decke, vermutlich älterer Schubriss
EG-DG	beplankte, gedämmte Holzständerwände, Holzdecke Da die Holzkonstruktion nicht einsehbar war, kann über deren Zustand (insbesondere bezüglich eventueller Feuchteschäden) keine Aussage getroffen werden
Dach	28 bzw. 45 Grad geneigtes Walmdach ohne Aufbauten

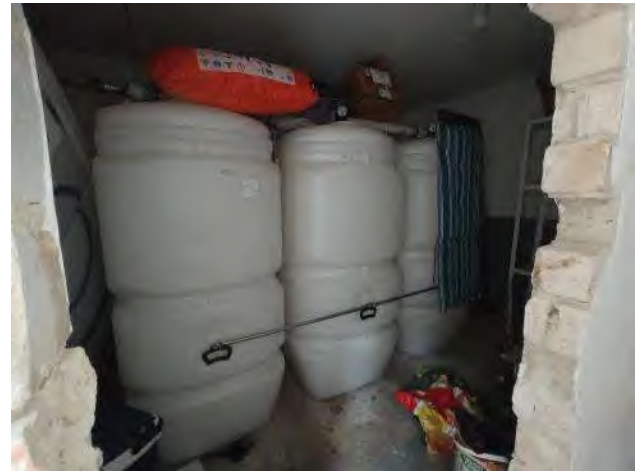
20 - Öltanks

3 Kunststoff-Öltanks Fa. Schütz (Tank in Tank), Baujahr ca. 2017

E2 – Teilansatz für Erneuerung von Heizkessel und Öltanks

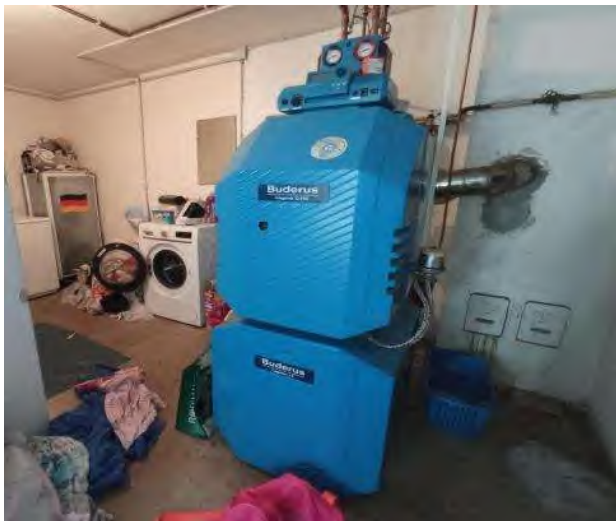
21 – Heizung / HAWI

Heizung Öl-Zentralheizung Fa. Buderus (Logana G 115 / Logalux LT)  
Lt. Schornsteinfeger-Protokoll: Baujahr 2001 / 17 kW / mit Gebläsebrenner  
frei liegende warmwasserführende Leitungen in unbeheizten Räumen ungedämmt

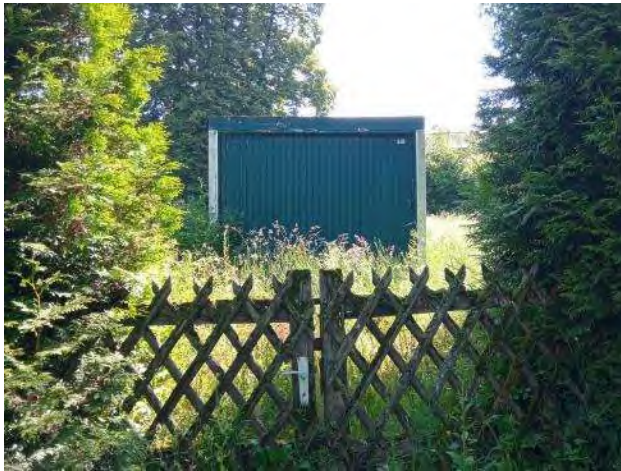
**25 – Straßenseite**

konnte nur von außen besichtigt werden  
Baujahr ca. 1974, altersgemäßer Zustand  
Beton-Fertigteile mit Stahl-Schwinger und Stahltür  
Flachdach mit beschotterten Bitumendachbahnen  
steile, unbefestigte Zufahrt von der Straße

Die Garage wird wertneutral behandelt, da überaltert und nur eingeschränkt als solche nutzbar.

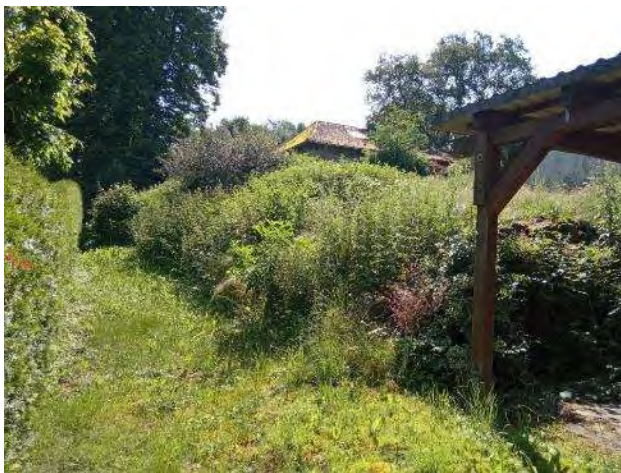
**27 – Hang zum nördlichen Nachbarn**

2 Stellplätze, Baujahr vermutlich ca. 2000 - 2010  
aufgeständertes Pultdach mit Trapezblechdeckung  
Boden mit Beton-Verbundpflaster  
Stützmauer zum Hang aus Flursteinen
