Datum: 16.09.2022
Az.: 7 K 21/22

GUTACHTEN

über den **Verkehrswert** (Marktwert) i. S. d. § 194 Baugesetzbuch
im Zwangsversteigerungsverfahren nach § 74a ZVG
für das **mit einem Zweifamilienhaus und Nebengebäude** bebaute Grundstück
in **63699 Kefenrod – Bindsachsen, Am Wasen 7**

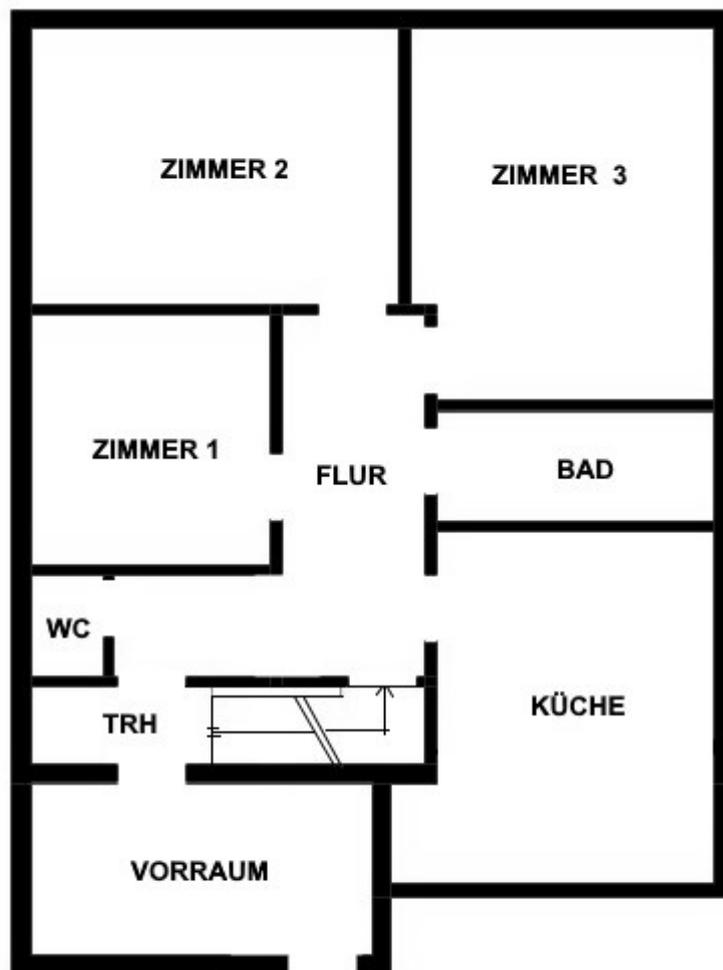
ERDGESCHOSS

9.5 Grundriss-Skizzen Wohnhaus (M ca. 1:100, nach Aufmaß)

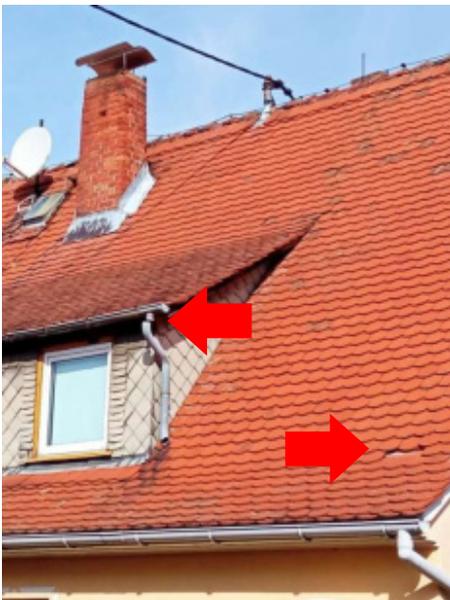
03 – Detail Dach Südseite

Dach	Hauptbau	Bieberschwanzdeckung, vermutlich aus Baujahr, einzelne lose Dachfläche und obere Geschossdecke ungedämmt Schleppgauben mit Faserzementplatten (baujahresgemäß vermutlich asbesthaltig) verkleidet Kaminköpfe aus Klinkermauerwerk Rinnen und Fallrohre aus Kunststoff, stellenweise undicht Blitzschutz
	Anbau	siehe Dachterrasse

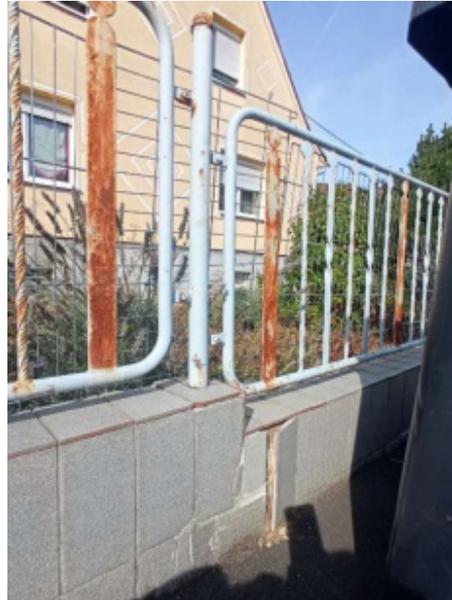
04 – Detail Zaun Vorgarten

zur Straße	Mäuerchen mit mehrfach losen Fliesen, rostendes Stahlgeländer verzinktes Segmenttor zum Hof
sonst	Maschendraht / Hecke

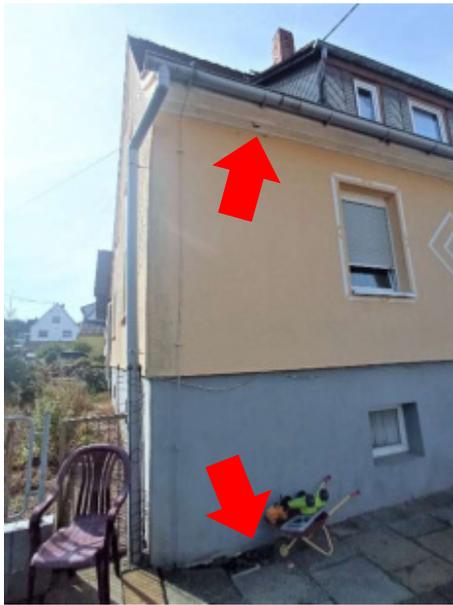
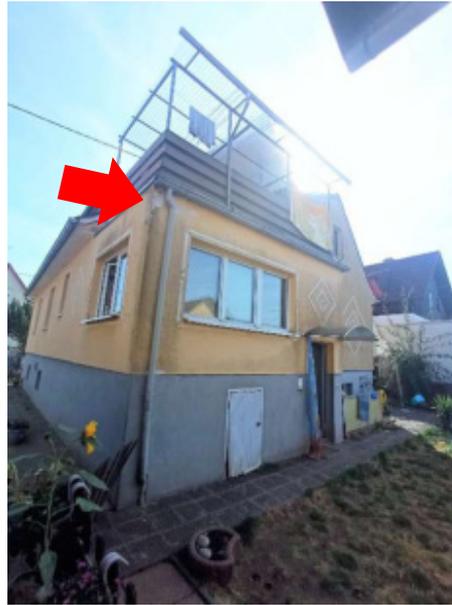
06 + 07 Wasserschäden Nordseite

Sockel (KG)	Glattputz mit Anstrich
Wand	Rauputz mit Anstrich auf Vollwärmeschutz (aus ca. 2000) vergraut, mehrfach abgestoßen, stellenweise Wasserschäden Elektroleitungen teilweise auf Putz
Fenster	größtenteils aus ca. 1980er Jahren, einzelne aus ca. 2000 größtenteils Kunststoff, vereinzelt Holz, Isolierverglasung lt. Angaben beim Ortstermin mehrere undicht bzw. schwer gängig größtenteils Kunststoff-Rollläden Außenfensterbänke im KG aus Naturstein, sonst aus Aluminium Kellerfenster aus Stahl mit Einfachglas und Mäusegittern
Haustüren	zum Anbau Aluminium mit Drahtglasausschnitt zum Hauptbau Holz mit Einfachglas-Ausschnitten, 1 Scheibe defekt

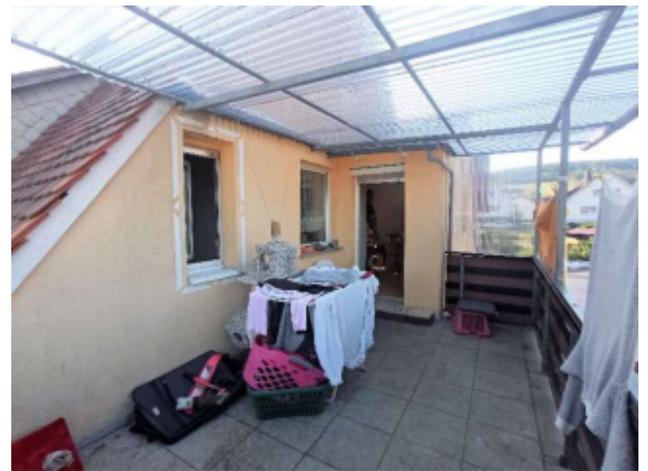
09 - Balkon DG

Dachterrasse	ca. 12 m ² Betonplatten auf Flachdachabdichtung, Entwässerung aus Zinkblech einfaches Geländer aus Kunststoffplanken neuere Überdachung aus Kunststoff-Wellplatten auf leichter Stahlkonstruktion
Vordach Eingang	ca. 1,5 m ² vorgehängtes Glas-Fertigteil
Kelleraußentreppe	4 Steigungen inklusive Vorplatz Massivtreppe und Stützmauer mit mehrfach schadhaftem Spaltfliesenbelag veraltetes Kunststoffgeländer an Stahlpfosten

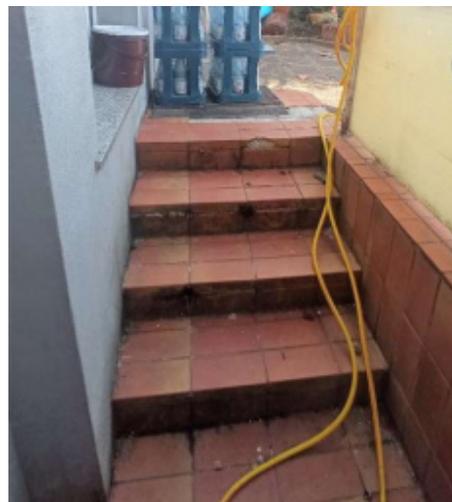
11 - Kelleraußentreppe

Baumängel / Bauschäden (grob überschlägig ohne vertiefende Untersuchungen):	
Überarbeitung Kelleraußentreppe, Trocknung und Schimmelbeseitigung Anbau	
Wertminderung rd.	2.500,00 €

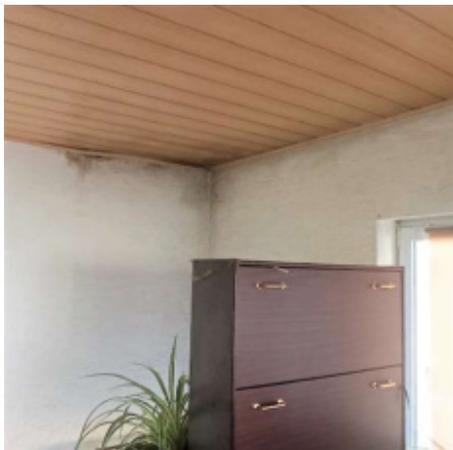
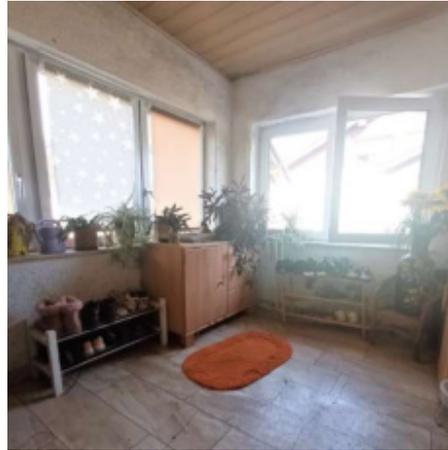
13 + 14 – Innenraum mit Feuchteschäden / Schimmelbildung

EG / DG	größtenteils	in Wohnräumen Laminatboden, in Bädern und Küchen Bodenfliesen Wand- und Deckentapete, vereinzelt Eckenpaneele mit teilweise Einbaustrahlern Innenfensterbänke aus Betonwerkstein, Naturstein bzw. beschichteter Spanplatte glatt furnierte Türblätter in Holz- bzw. Stahlzargen, mehrfach stark verkratzt Flachheizkörper mit Thermostatventilen, Zuleitungen auf Putz
Treppenhaus		eingestemmte Holztreppe mit Holzgeländer provisorische Wohnungstrennwände aus Holzständerwerk mit Spanplatten, einfache Zimmertüren
WCs		vermutlich Originalausstattung brüstungshoch bzw. ca. 1,50 m hoch Wandfliesen Stand-WC mit Wandspülkasten / Waschbecken, weiß
Bäder		Bodenfliesen in EG vermutlich original, sonst Stand ca. 1990er Jahre raumhoch Wandfliesen Badewanne (im EG mit Duschtrennung) / Waschbecken, weiß
Küchen		einfache Einbauküche aus beschichteter Spanplatte
EG	Raumhöhe	ca. 2,50 m
	Vorraum	in Anbau, unbeheizt 7 Steigungen Naturstiegtreppe mit einfachem Holzhandlauf Bodenbelag aus Marmor-Bahnenbelag, mehrfach gerissen rauer Wandputz, einfache Deckenpaneele Schimmelspuren bzw. Feuchteschaden im Anschlussbereich Wand - Decke, lt. Angabe beim Ortstermin Ursache behoben (defekte Entwässerung Dachterrasse), vermutlich auch durch Wärmebrücke, aktueller Grad der Durchfeuchtung unklar

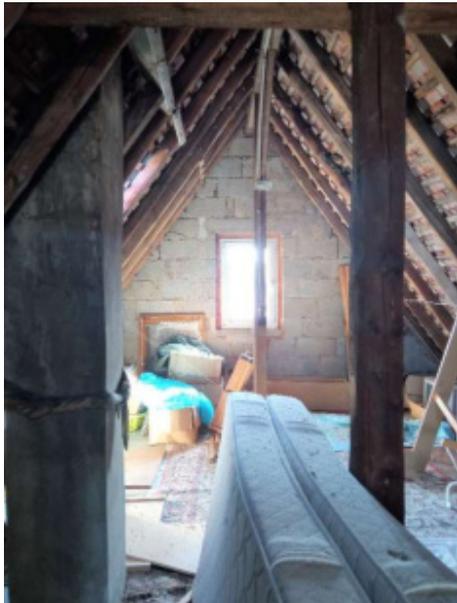
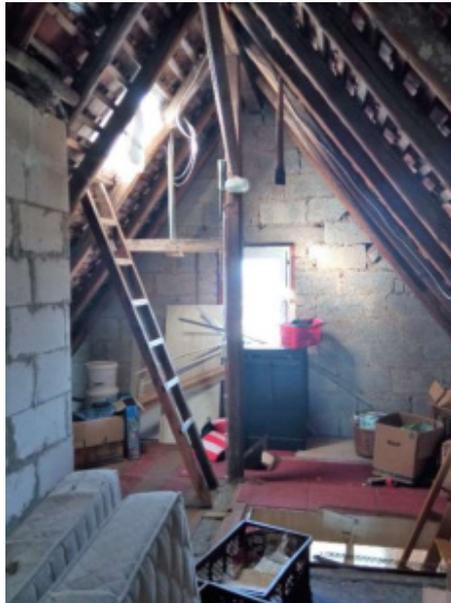
35 + 36 - Dachboden

Spitzboden	Zugang über Auszugleiter in ungedämmter Luke aus Flur DG Rohbauzustand
KG	allgemein	Raumhöhe ca. 1,90 m – 2,00 m unbeheizt
	größtenteils	Estrichboden mit Anstrich einfacher Wandputz, vereinzelt leichte Ausblühungen im Sockelbereich Rohdecke, teilweise mit Anstrich Stahltüren Auf-Putz-Installation
	Heizung / Öllager	Bodenfliesen
	Hobbykeller	aus ca. 1990er Jahren großformatige Bodenfliesen Wand- und Deckenputz mit Anstrich Installation unter Putz

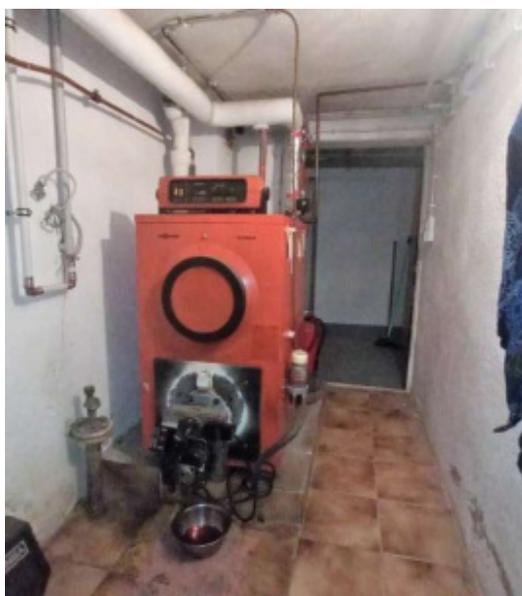
41 – Heizung

Heizung Öl-Zentralheizung „viessmann vitola-eh“ Baujahr 1978
Brenner „Hansa“, Baujahr unbekannt
derzeit außer Betrieb, lt. Angabe beim Ortstermin defekte Ölleitung
Leitungen in unbeheizten Räumen gedämmt, Stand ca. 1960 – 1980
Kunststofftanks „DEHOUST“ in abgemauerter Wanne mit Schutzanstrich,
Baujahr vermutlich wie Heizung
zweiter Kamin vorhanden, Zustand unklar

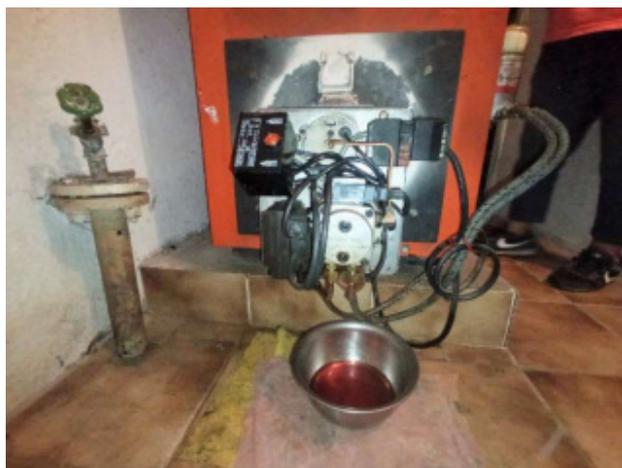
42 – defekter Brenner
