Datum: 30.06.2023  
Az.: 7 K 10/23

Exposee  
zum  
**GUTACHTEN**  
GG 014/2023

über den Verkehrswert (Marktwert) i. S. d. § 194 Baugesetzbuch  
im Zwangsversteigerungsverfahren nach §74a ZVG  
für das mit einem  
**Einfamilienhaus mit Anbauten bebaute Grundstück**  
in 63683 Ortenberg / Selters, Am Berg 6

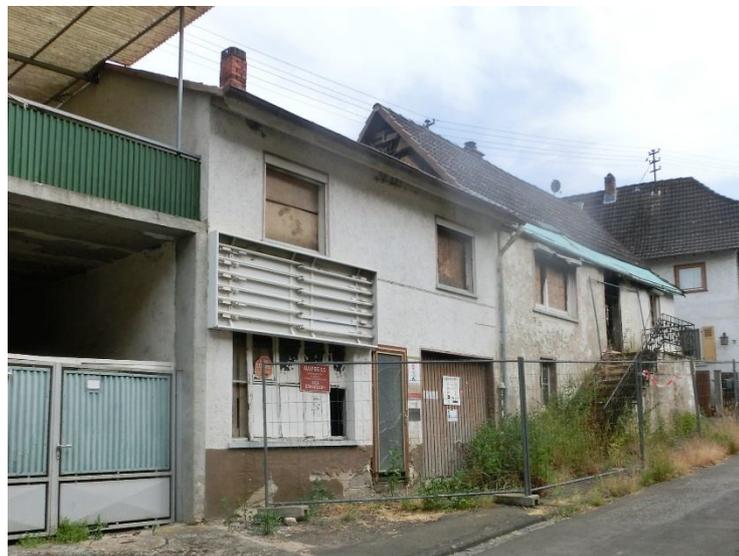
konnten nur von außen bzw. stellenweise durch Fenster und Haustür besichtigt werden  
seit Brand im Wohnhaus im Dezember 2019 leerstehend, einfachste Ausstattung  
extrem schadhaft bzw. veraltet, Strom über Dachständer  
Schadensbeseitigungen bzw. Modernisierungen erscheinen unwirtschaftlich

UG / OG / DG  
Baujahr vermutlich vor 1900  
regionaltypisches Fachwerkhaus, vermutlich auf Bruchsteinkeller  
größtenteils ausgebrannt, Löschwasserschaden  
Statik insbesondere der OG-Decke und des Dachs augenscheinlich gefährdet  
Dach mit Tonziegeln, Schaden im Traufbereich Straßenseite provisorisch mit Folie geschlossen  
außer Dachboden (nicht begehbar) geräumt
