Verkehrswertgutachten

(im Sinne des §194 Baugesetzbuch)

über das im Grundbuch von Eibelshausen **Blatt 4345**
eingetragene Grundeigentum

**lfd. Nr. 2, Gemarkung Eibelshausen, Flur 18, Flurstück 120/1
Gebäude- und Freifläche, Luisenstraße 4, 597 m² und**

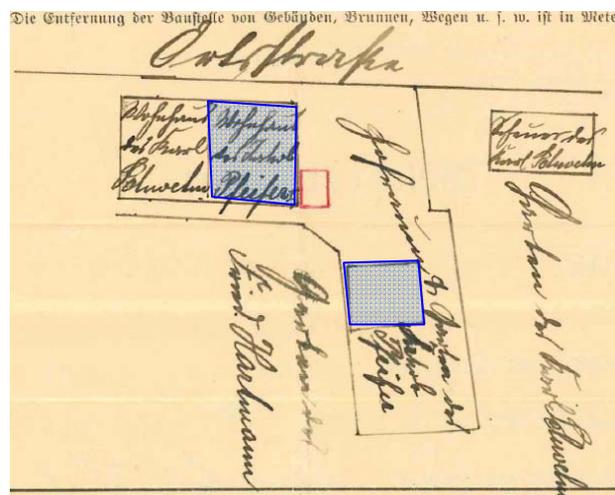
Situationsplan von 1896

Wohnhaus und Scheune blau unterlegt

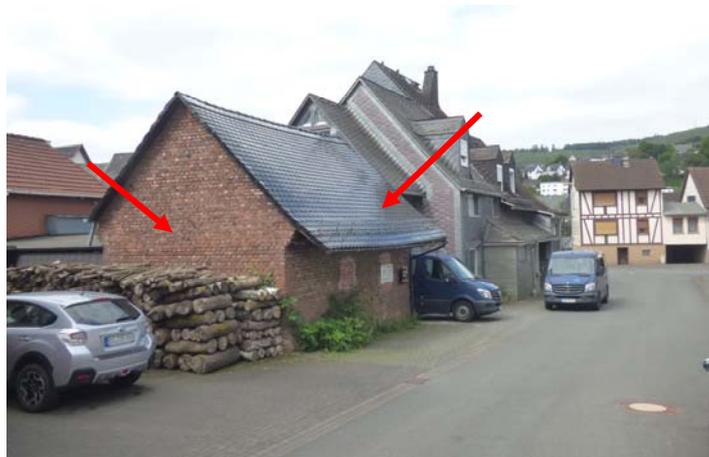
**Blick in die
Luisenstraße in
Richtung
Westen**

**Im Vordergrund das
als Kuh- und
Schweinstall
genehmigte
Gebäude teilweise
auf dem Flurstück
293/121 errichtet**

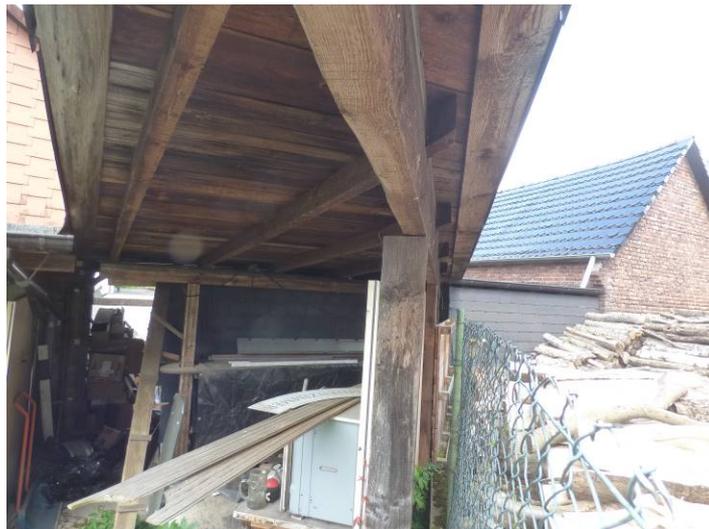
Zwischen den genehmigten Gebäudeteilen wurden weitere Gebäudeteile vermutlich überwiegend in Holzständerbauweise errichtet. Die Anbauten sind im amtlichen Liegenschaftskataster **nicht** eingezeichnet. Es handelt sich dabei überwiegend um Hofüberdachungen von geringem Wert, deren Standsicherheit mindestens teilweise fraglich ist.

Hofüberdachung zwischen Stall- und Scheunengebäude

Die **nicht in Plänen dargestellten Anbauten** und Überdachungen werden beim **Verkehrswert nicht berücksichtigt**, die formelle und materielle Legalität kann nicht vorausgesetzt werden.

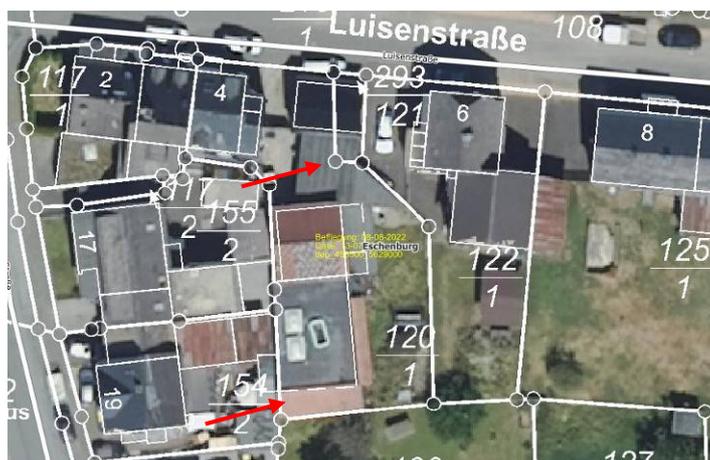
**Das Luftbild zeigt
weitere Anbauten**

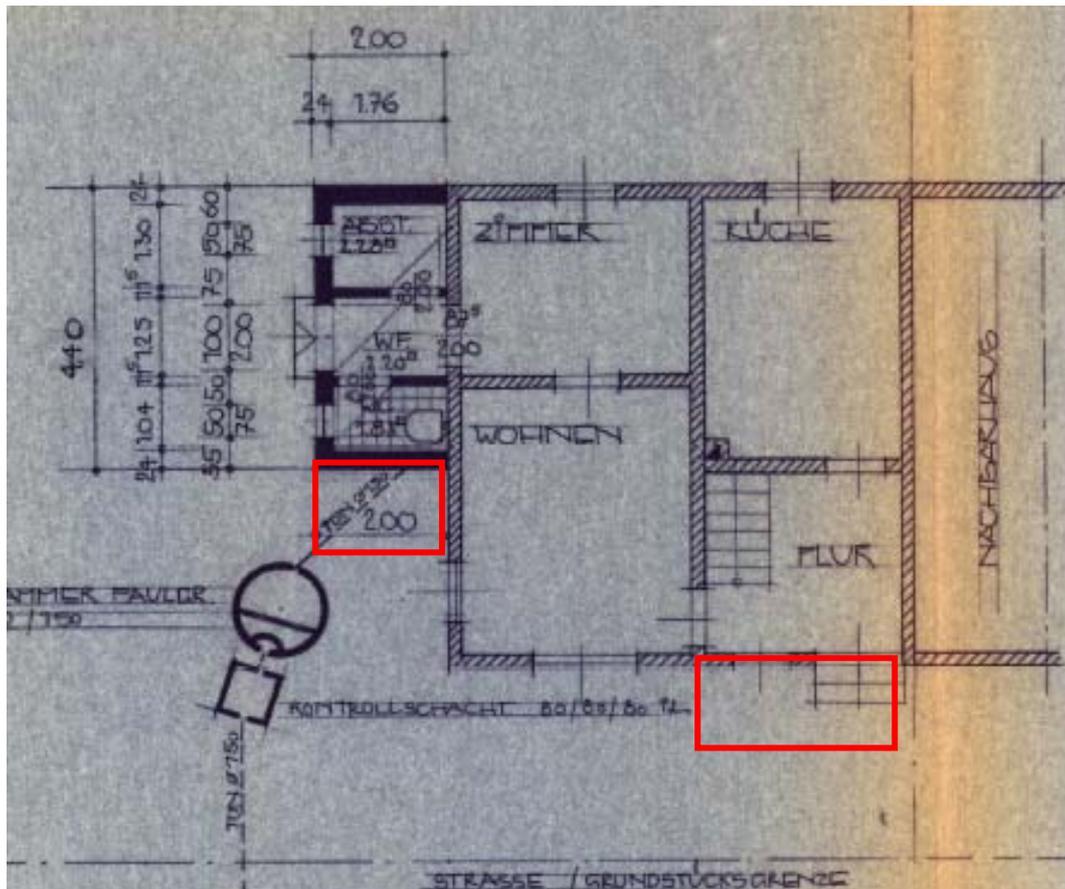
Grundriss Erdgeschoss von 1965

Norden ist auf dieser Darstellung unten

Zwischenzeitlich wurden weitere Anbauten an dem Ursprungsgebäude errichtet. Sie sind in dem oben eingefügten Plan rot dargestellt. Der nördliche Vorbau ist eingeschossig, der westliche Anbau ist im Grundriss vergrößert und insgesamt mehrgeschossig ausgeführt. Die Genehmigungsplanung bezieht sich auf den dargestellten Grundriss und beschreibt einen eingeschossigen Anbau.

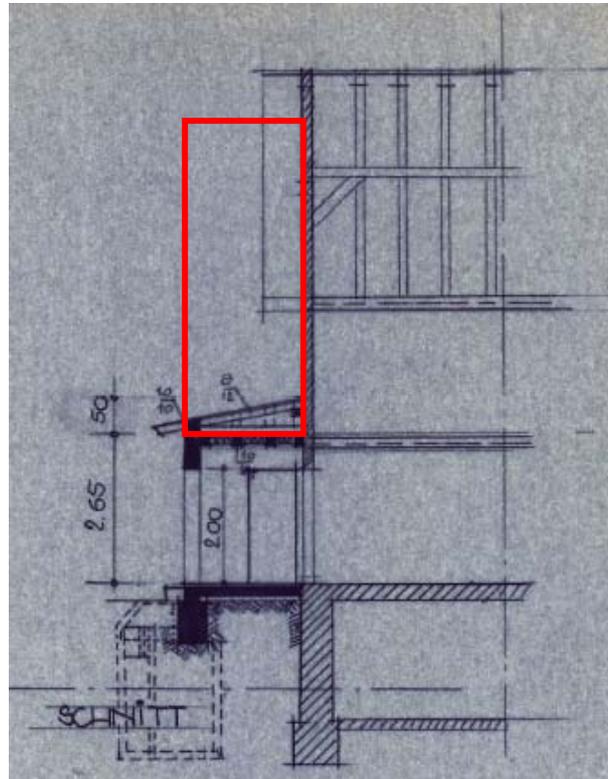
Schnitt

**Der Anbau von 1965
ist mehrgeschossig
ausgeführt**

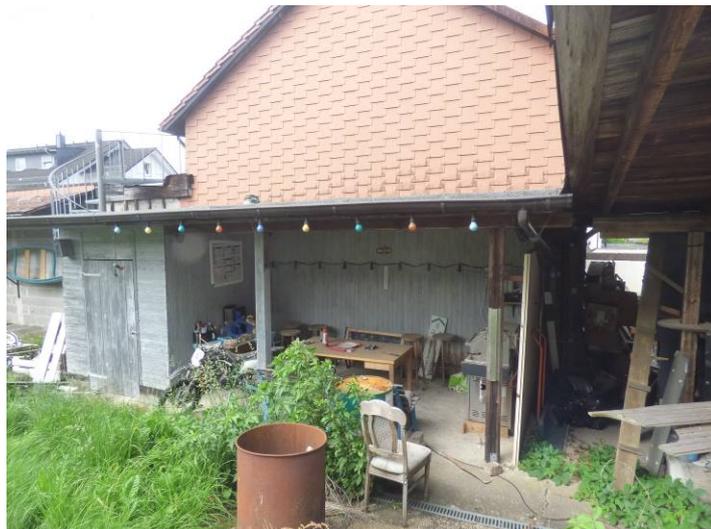
Ansicht von Osten

Das Gebäude ist in einem gepflegten Zustand. Auffällige Schäden, Mängel und sonstige Besonderheiten, die über die übliche Alterswertminderung hinausgehen oder Unterhaltungsrückstände konnten bei der Ortsbesichtigung an folgenden Stellen festgestellt werden.

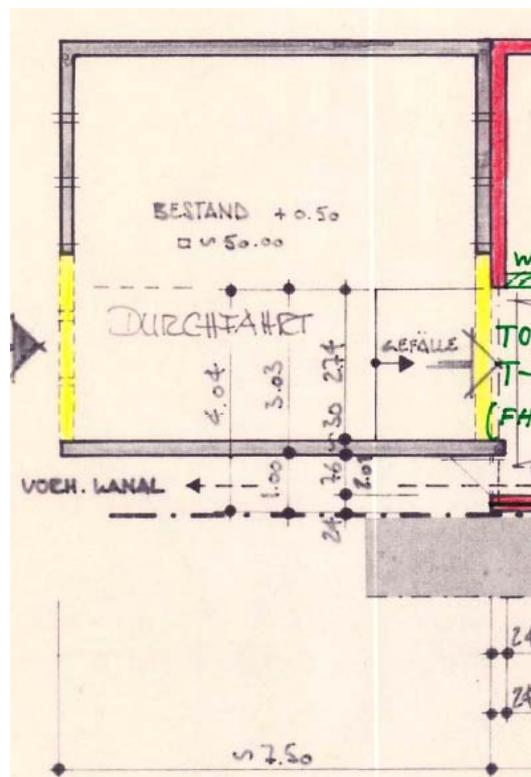
Grundriss

Plan von 1987

Norden ist links

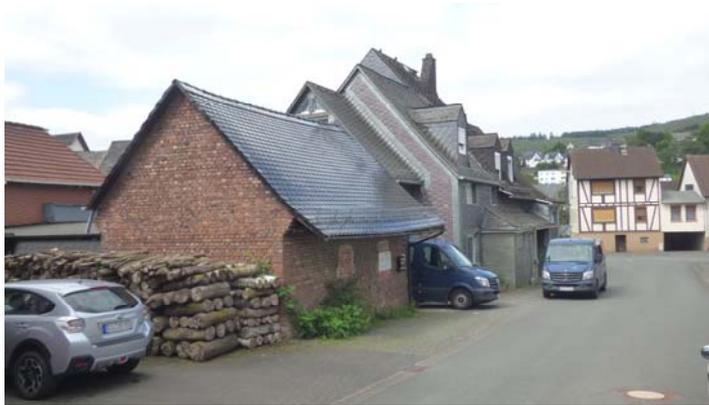
Ansicht von Nordosten

Das Gebäude ist augenscheinlich im Wesentlichen in einem gepflegten Originalzustand erhalten. Das Dach wurde vor Kurzem neu gedeckt.

Auffällige Schäden, Mängel und sonstige Besonderheiten, die über die übliche Alterswertminderung hinausgehen oder Unterhaltungsrückstände konnten bei der Ortsbesichtigung nicht festgestellt werden.

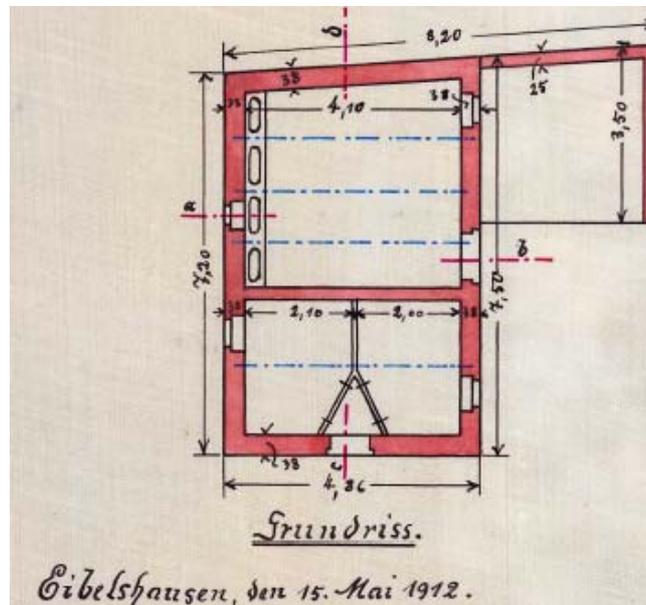
Grundriss**Plan von 1912**

Norden ist links
