**Aktenzeichen 8 K 12/25**

## Verkehrswertgutachten

(im Sinne des §194 Baugesetzbuch)

**Gemarkung Rittershausen, Flur 30,  
Flurstück 223/2  
Gebäude- und Freifläche, Siegener Straße 1, 727 m<sup>2</sup>  
35716 Dietzhöltal**

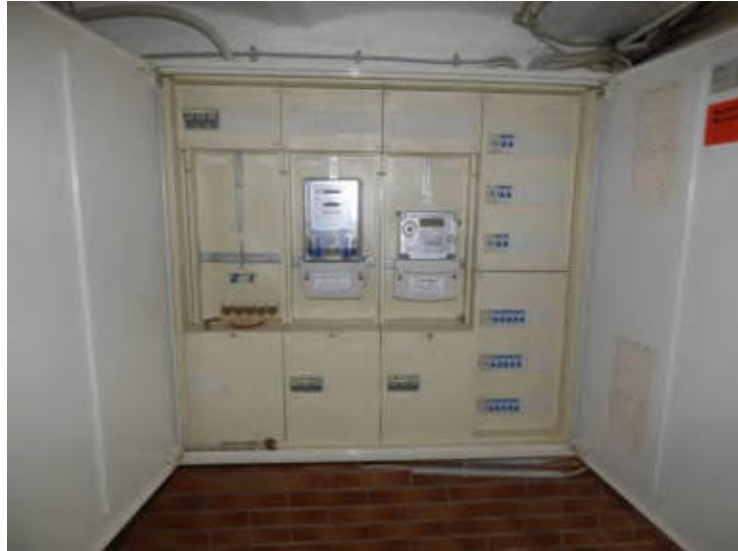
**Zählerschrank  
Baujahr 1992**

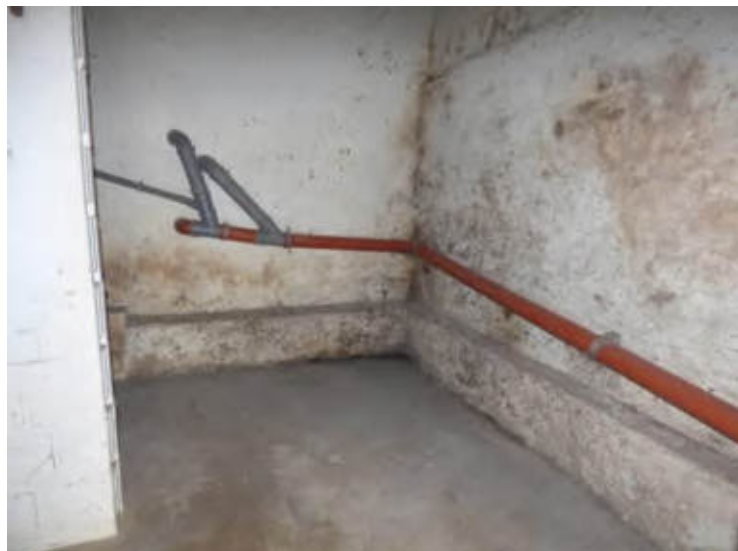
**Eindringende Feuch-  
tigkeit im südlichen  
Kellerraum und der  
Garage**

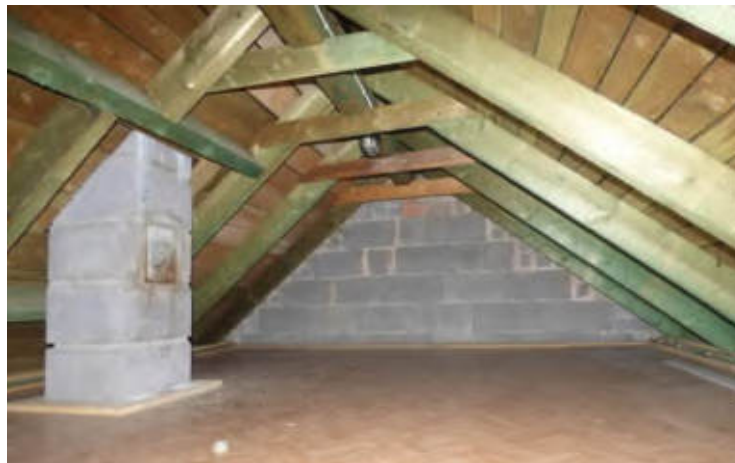
#### erneuerte Dachkonstruktion
