## Verkehrs-/Marktwertgutachten

**Nr. 221029-1 GWG**  
**Ausfertigung Nr.: 03**

**Bachstraße 1**  
**65594 Runkel-Steeden**

bebaut mit einem Einfamilienwohnhaus

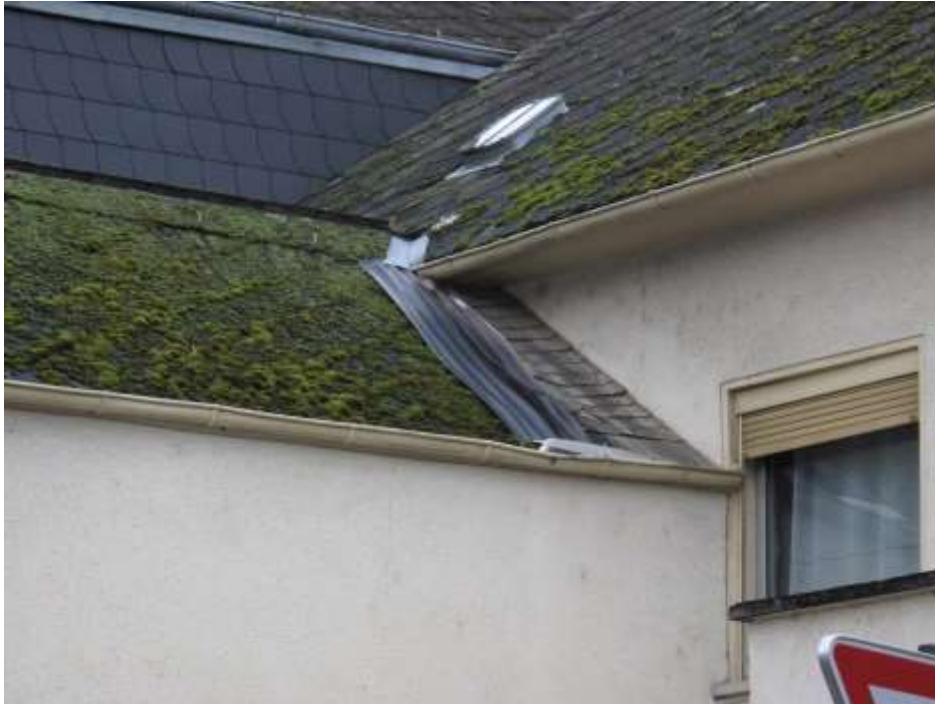
- der Balkon weist im Bereich der Umfassungsmauer einen Feuchtigkeitsschaden auf
- das Dach weist in der Kehle zwischen Hauptdach und Quergiebel einen provisorisch reparierten Schaden auf
- die Heizungsanlage ist mehr als 30 Jahre alt und muss gemäß Gebäudeenergiegesetz von einem Erwerber ersetzt werden
- das WC im Erdgeschoss weist bereichsweise Schimmel auf

Foto Nr. 09: Detail Schaden am Dach

| Beseitigung Schaden am Dach | 1.000 € |

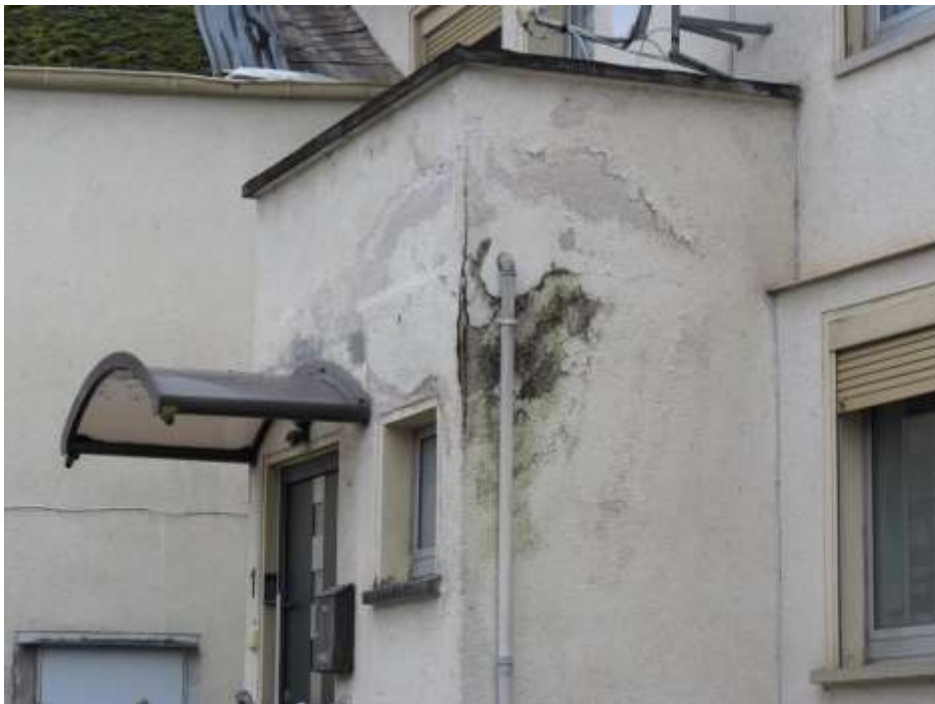
Foto Nr. 10: Detail Feuchtigkeitsschaden Balkon

| Beseitigung Feuchtigkeitsschaden Balkon | 2.000 € |

Es wird in diesem Gutachten basierend auf diesem Kenntnisstand unterstellt, dass der Schimmel durch angemessene Reinigungs- und Desinfektionsmaßnahmen, Modernisierungstätigkeiten im WC und die Beseitigung des Feuchtigkeitsschadens am Balkon zu beseitigen ist.

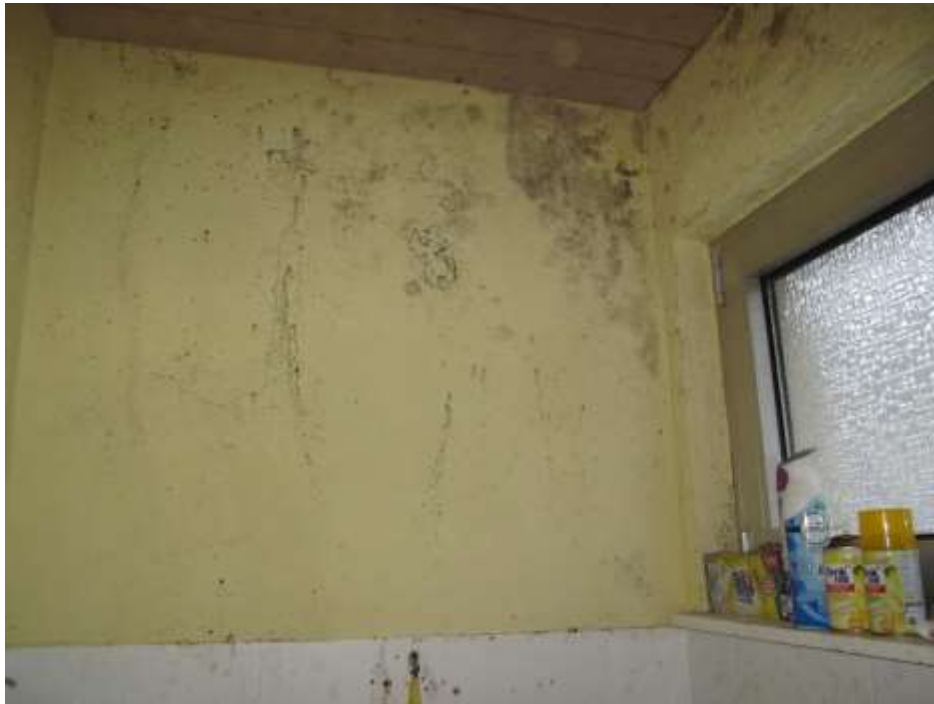
Die Ursache der Schimmelbildung ist nicht bekannt. Die Ermittlung der Ursache gehört nicht zum Gutachtenauftrag und wurde daher nicht vorgenommen. Es wird in gegenständlichem Gutachten aufgrund der Wahrnehmungen des Sachverständigen angenommen, dass die Schimmelbildung darauf zurückzuführen ist, dass das Gebäude längere Zeit leer steht, nicht beheizt wird und das WC nicht gelüftet wurde, zumal die Tür zum WC im Zuge des Ortstermins verschlossen vorgefunden wurde. Ein Zusammenhang könnte auch mit dem Feuchtigkeitsschaden am Balkon bestehen, durch den augenscheinlich Feuchtigkeit in das Mauerwerk eindringt. Dadurch könnte die Luftfeuchte im WC erhöht sein, was die Schimmelbildung ebenfalls begünstigen würde.

Foto Nr. 19: EG, WC mit Schimmel

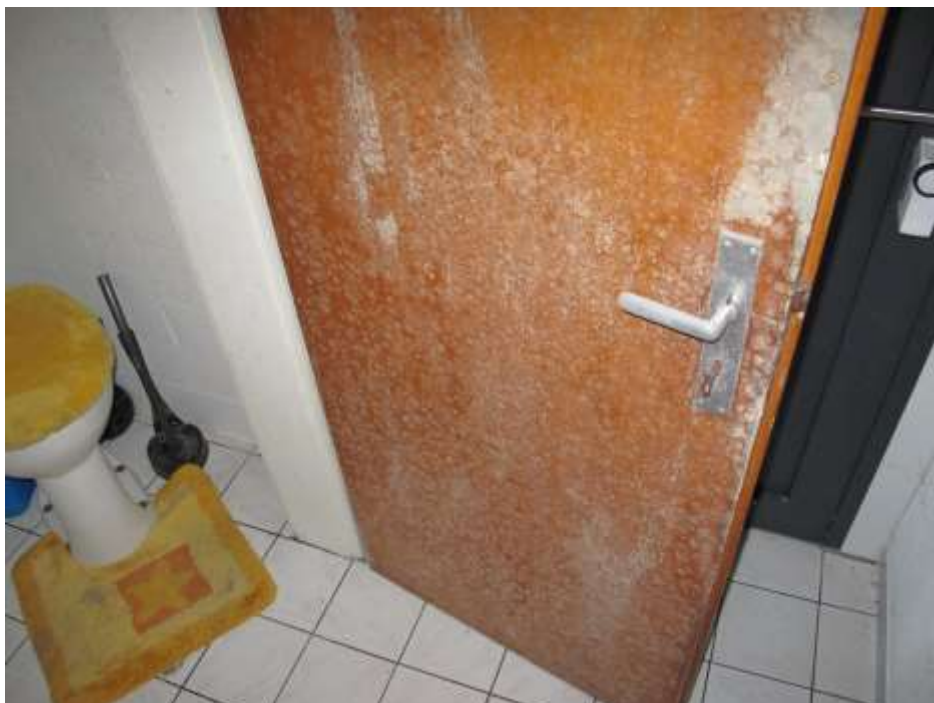
Foto Nr. 20: EG, WC mit Schimmel
