## **Verkehrswertgutachten** (gem. Baugesetzbuch § 194)

| <b>Objektart und Adresse:</b> | Zweifamilienwohnhaus mit Anbau und Scheune<br>Backhausstraße 17, Wersau<br>64395 Brensbach |
| <b>Report-Nr.</b> | 2026-02-11 |

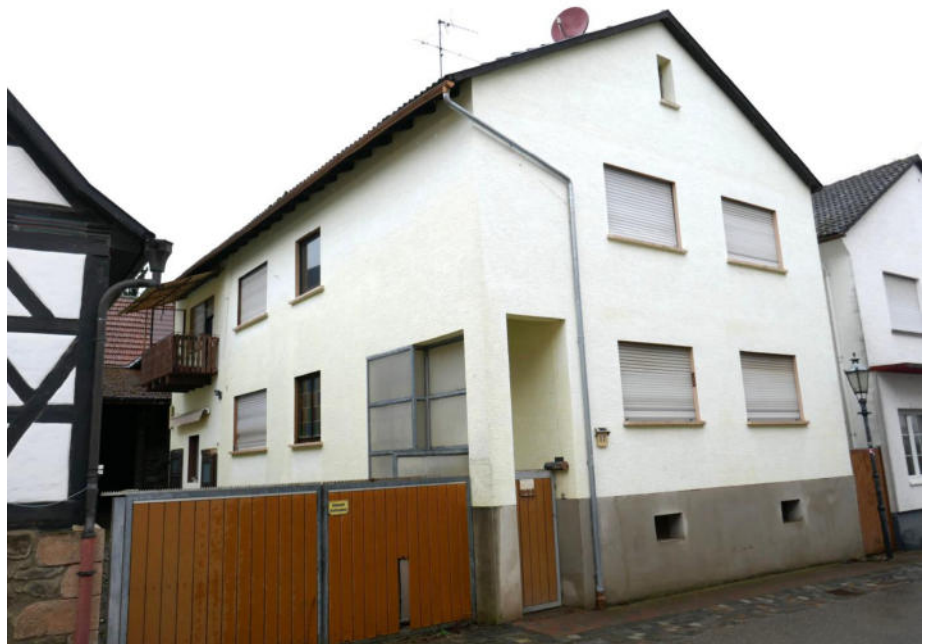
Foto 2

Ansicht Nordost

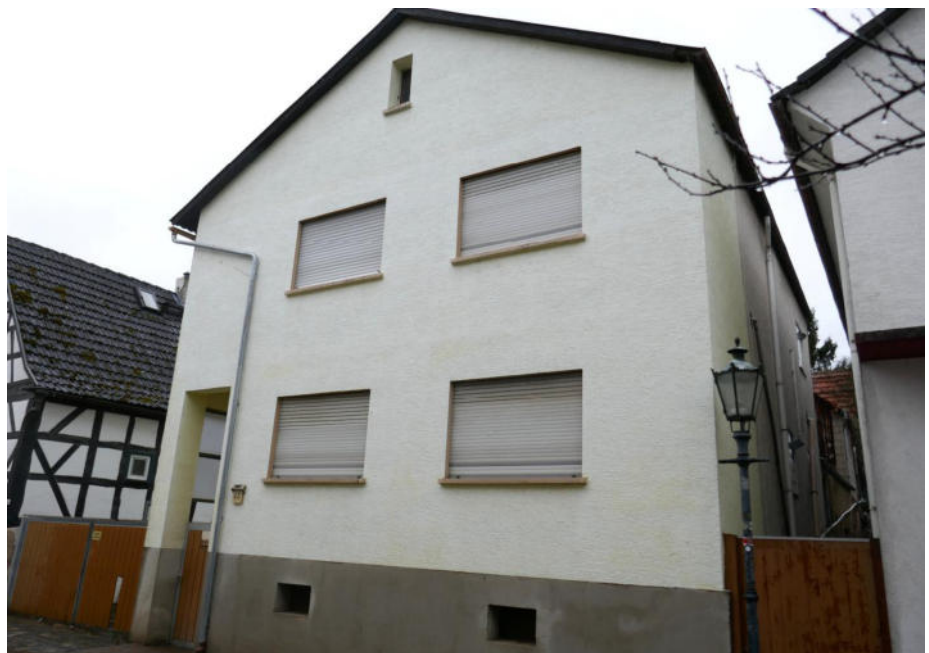
Foto 3

- **Die Belastung aus dem Dach wurde von der Giebelwand genommen und wirkt nun auf die neue Holzkonstruktion.**
- **Die Giebelwand hat eine Schiefstellung und deren Eigengewicht wird im Sockelbereich durch die Schrägabstützung beim Nachbarn abgefangen.**
- **Die sekundäre Holzkonstruktion im Innenbereich wurde Statisch, wie auch handwerklich ohne erkennbare Mängel ausgeführt.**

| Scheune: | Gemischte Bauweise. Giebel massiv gemauertes Bruchsteinmauerwerk. Setzrisse und Verschiebung feststellbar. Zimmermannsmäßiges Tragwerk und Dachstuhl (Satteldach – Eindeckung mit roten Dachziegeln) aus Holz; zum Teil ertüchtigt. Gemäß statischer Begutachtung ist die massive Giebelwand auf der Nordseite, trotz provisorischer Stützmaßnahmen, einsturzgefährdet. |

Ansicht Scheune von Norden vom Nachbargrundstück mit der einsturzgefährdeten Giebelwand

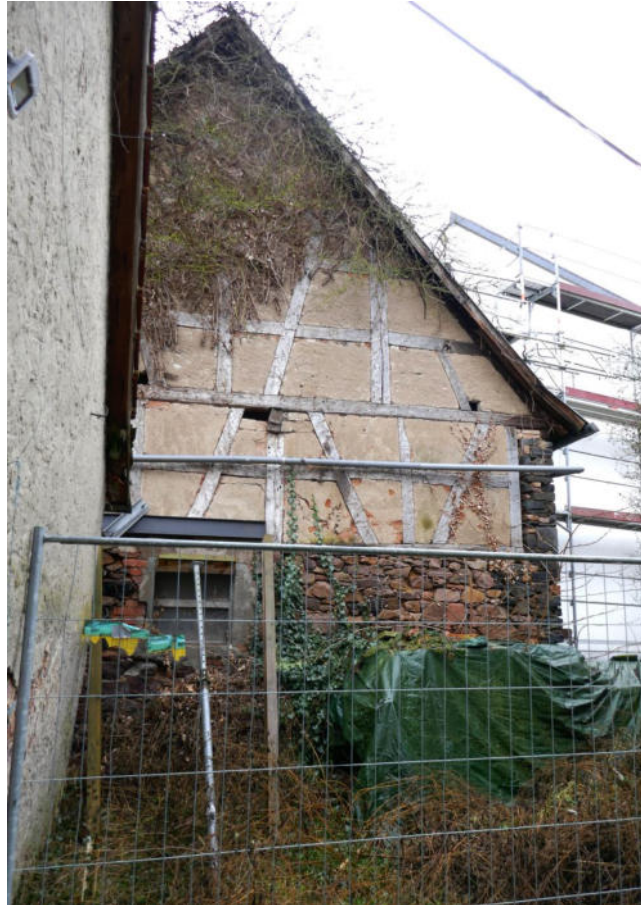
**Die Giebelwand und deren Schrägabstützung sind Einsturgefährdet und bedürfen eines schnellstmöglichen Rückbaus.** Diese Schrägabstützung wird nur temporär standhalten und hat keine langfristige Standsicherheit.

Es drohen Scheunenbauteile aus der Giebelfassade einzustürzen und auf die Nachbarbebauung zu fallen.

Ich weise daraufhin, dass das Gebäude des Nachbarn unmittelbar an der Grenze neben der Scheune nicht bewohnt werden darf, solange diese Giebelfassade nicht zurückgebaut ist.

| <b>BoG Rückbau Scheunengiebelwand:</b> Für diese Wertermittlung wird ein (fiktiver) Rückbau der Scheune bis auf die Nordgrenze berücksichtigt. Der Aufwand wird, inkl. Planung, Nebenkosten, Abbruch und Entsorgungskosten sowie Neubaukosten für das Herstellen einer neuen Giebelwand als Risikoabschlag psch. mit 50.000,- € bemessen. | <b>50.000,-</b> |

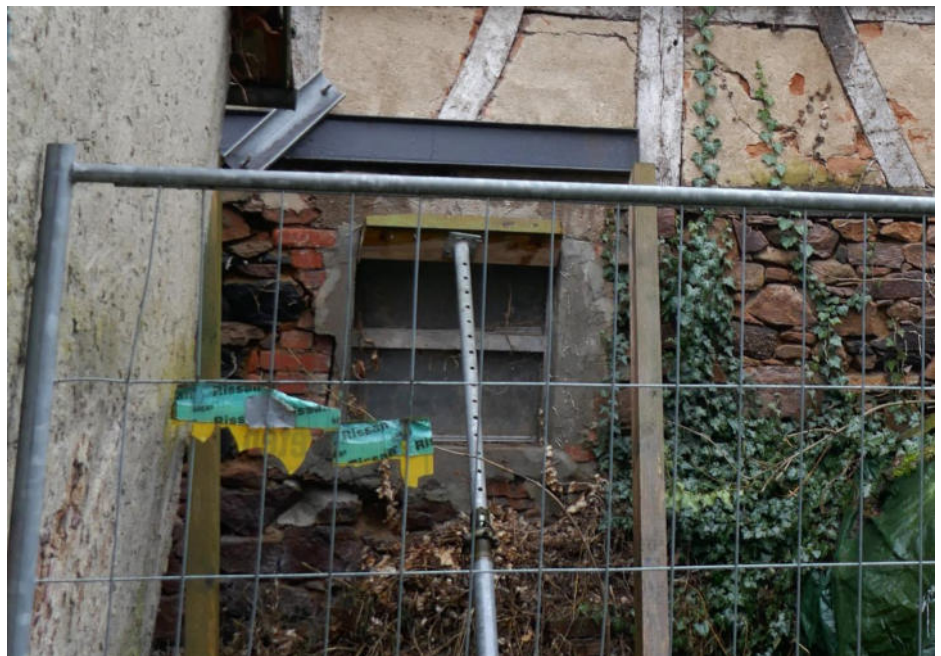
Foto 4

Detailvergrößerung provisorische Abstützung der Giebelwand mittels Stahlträger und Spriëße

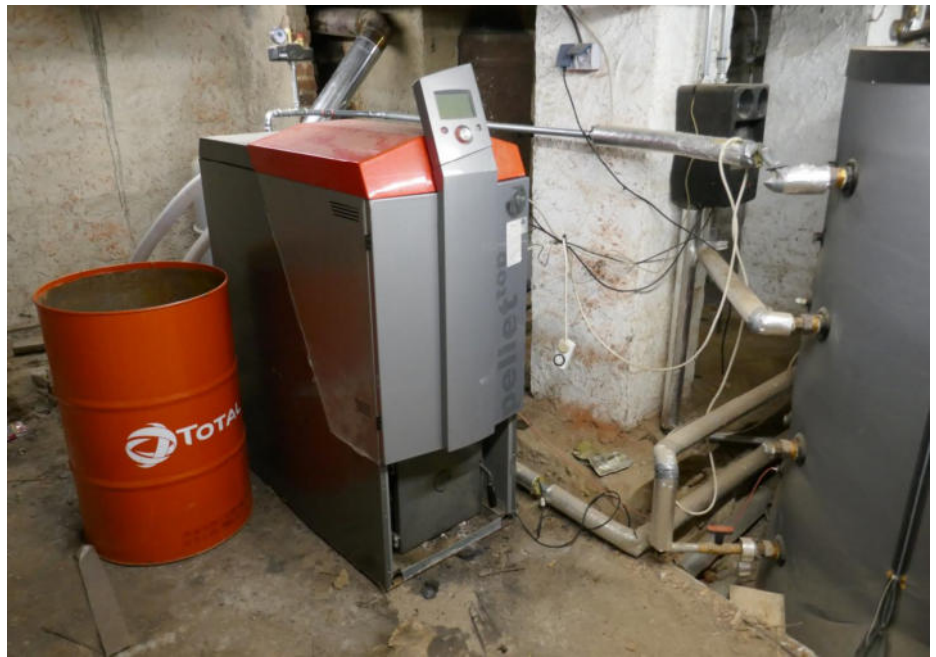
Foto 7

Die Giebelfassade wird von der Bauaufsicht überwacht, ein Bau-/Sicherheitszaun wurde aufgestellt. Des Weiteren wurde vom Bezirksschornsteinfegermeister mitgeteilt, dass die im Kellergeschoss provisorisch eingebaute Holzpellettheizung zu erneuern sei, ebenso sei eine Kaminsanierung durchzuführen. Bei der Heizungsanlage handele es sich um eine gebraucht eingebaute Heizungsanlage, welche provisorisch und in Eigenhilfe eingebaut worden sei. Eine Betriebserlaubnis durch den Schornsteinfeger fehle aufgrund erheblicher Mängel.

Im Erdkeller der Aufstellort für die Holzpelletheizung mit altem Ölfass als Pelletlager und – aufgrund mangelnder Raumhöhe – eingegrabenen Warmwasser-/Pufferspeicher

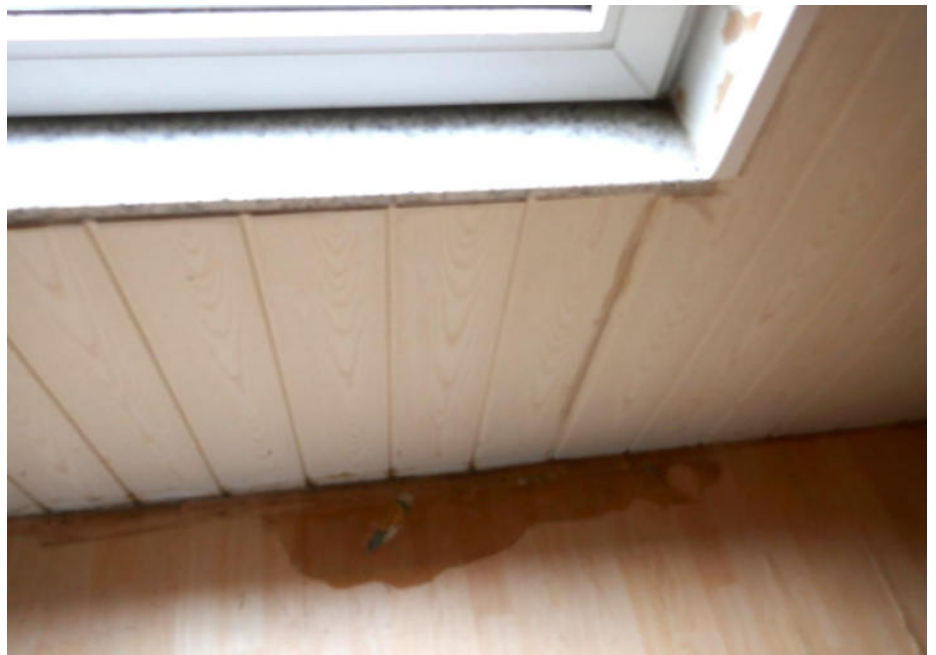
Foto 8

Wassereintritt an einem Fenster zum Hofraum im Obergeschoss

| | Abdichtungsarbeiten, Schimmel- und Feuchtschäden beseitigen. | 5.000,- |

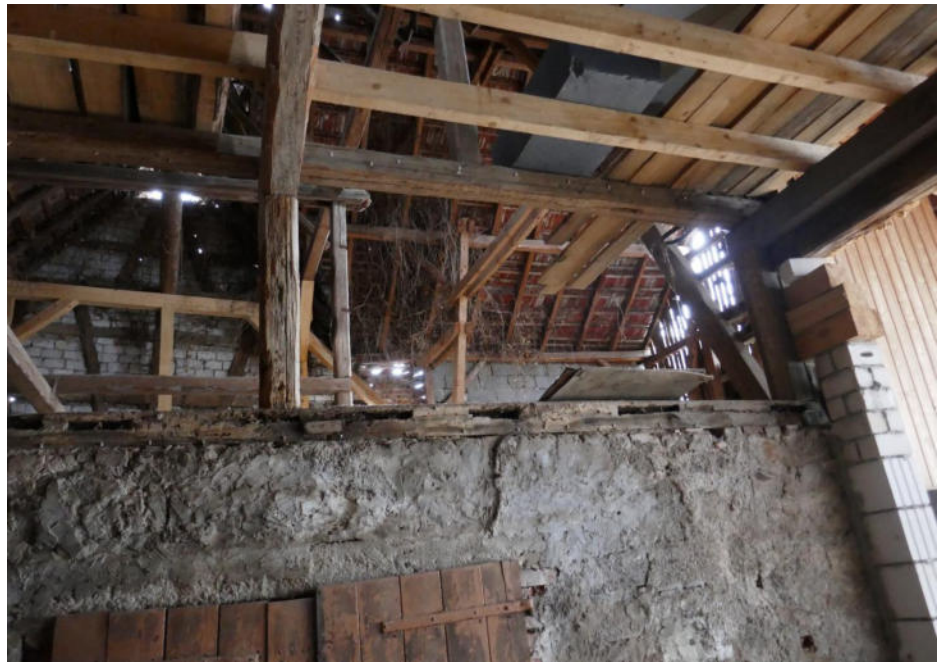
Foto 11

| Garage:<br>Scheune, Nebengebäude: | Keine Garage<br>Scheunengrundfläche ca. 11 m x 8,5 m im Grundriss. Sockel massiv gemauert mit Lagerboden. Die Scheune mit einem Satteldach und Ziegeleindeckung wurde statisch ertüchtigt, sei jedoch immer noch einsturzgefährdet. Aufgrund der hohen Erhaltungsaufwands ist die Scheune ohne Restwert, ebenso der stark beschädigte Instandhaltungsbedürftige Zwischenbau (Scheune/Wohnhaus). |

Ertüchtigungen  
Tragwerk Scheune

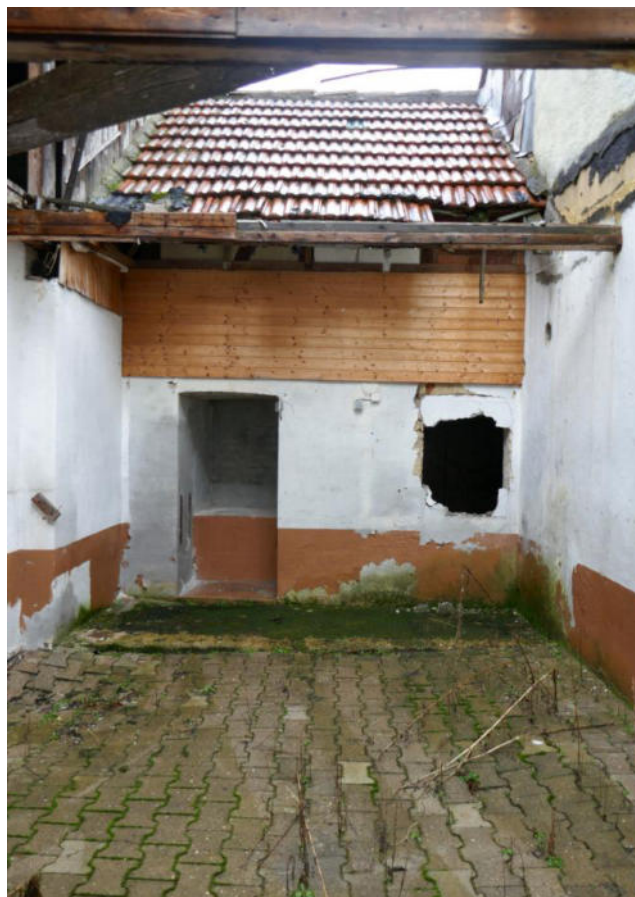
Foto 12

| Anbau (Zwischenbau Scheune/Wohnhaus): | Massive Bauweise mit Pultdach. Ausbau als Hobbyraum, zum Hofraum offen, stark beschädigt – ohne Restwert. |

Zwischenbau
