Exposé

über den Verkehrswert (Marktwert) nach § 194 des Baugesetzbuches

für die mit einem Mehrfamilienwohnhaus bebauten Grundstücken
in der Gemeinde Melsungen, Eulenturmstraße 9

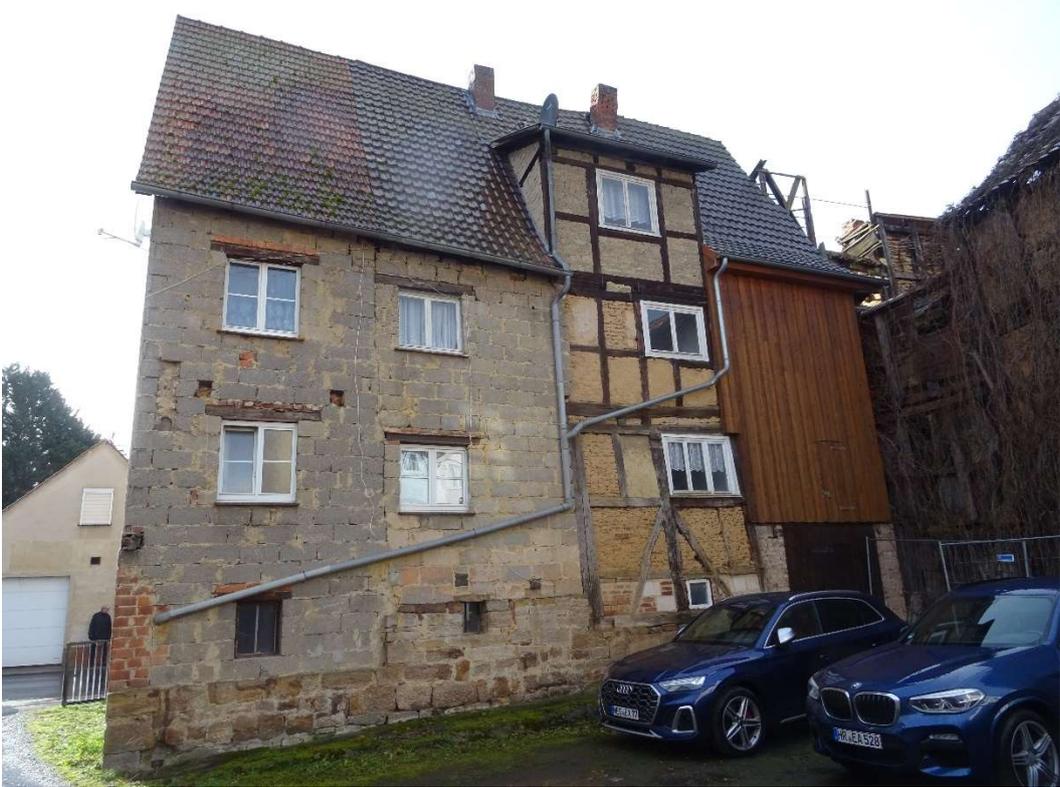
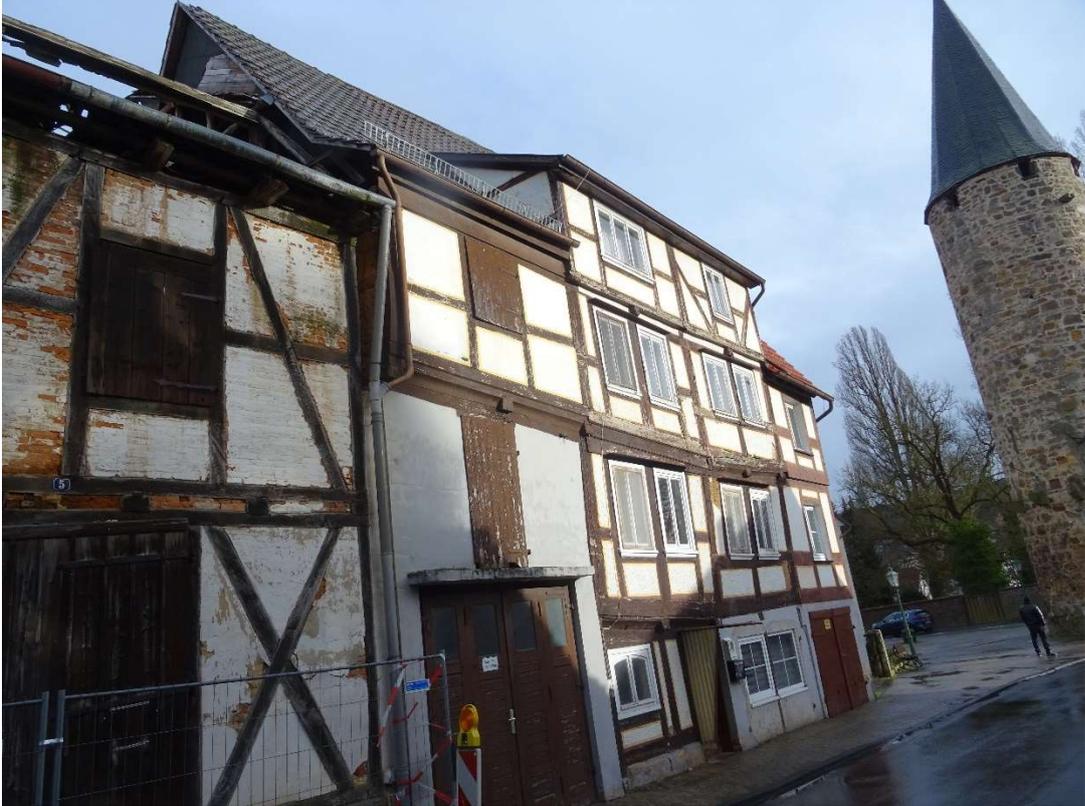
Art: **Zwei bis dreigeschossiges Wohnhaus mit Dachgeschoss**
UG und KG, EG, OG, DG (das DG könnte ausgebaut sein)

Ausführung: Fachwerk
Fundamente: Streifenfundamente
Sohle: von außen nicht erkennbar
Außenwände: Fachwerk und Mauerwerk
Fassaden: Putz, Fachwerk, unverputztes Mauerwerk
Innenwände: von außen nicht erkennbar
Geschossdecken: Holzbalkendecken (KSK)
Dachform: Satteldach mit Aufbauten
Dacheindeckung: Tonziegel

Bauschäden und Baumängel:
(soweit von außen erkennbar) Fassade einschließlich Fachwerkkonstruktion
ist sanierungsbedürftig
Fenster tlw. abgängig
Schornstein abgängig

Wirtschaftliche Wertminderung: Aufgrund des äußeren Eindrucks werden innerhalb
des Hauses weitere erhebliche Mängel bestehen.
