**Verkehrswertermittlung zum Zwecke der Zwangsversteigerung**

**24 K 49/25**

**Einfamilienhaus**

**An der Tuchbleiche 26**

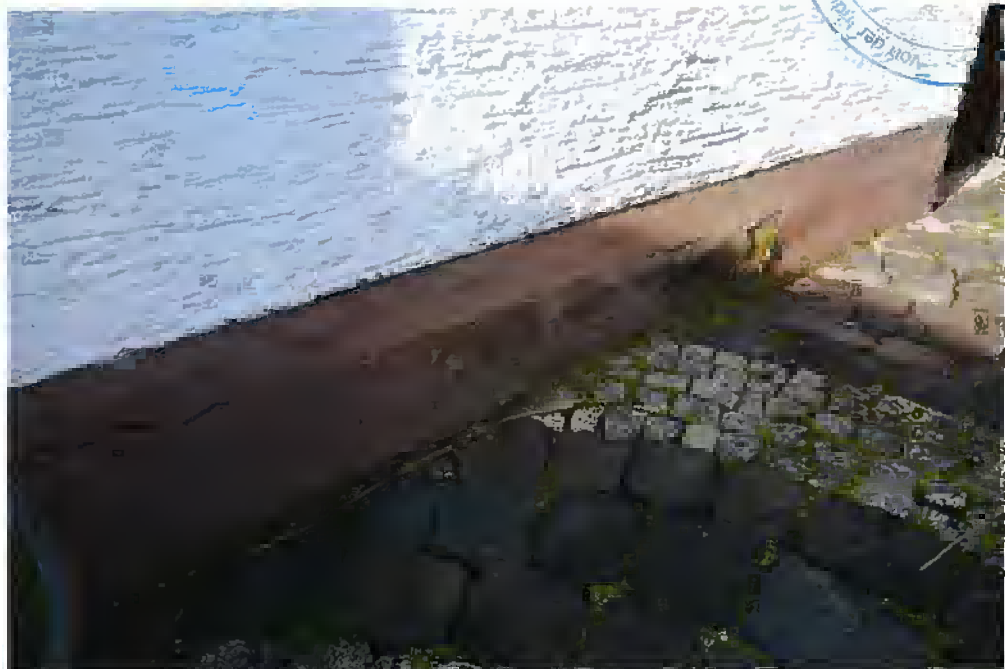
Bild 4: Außenputz z. T. defekt

- Terrasse mit Betonplatte z. T. defekt
- Schwellenhöhe zur Terrasse < als 15 cm → Einlaufrinne fehlt, Abdichtung mangelhaft
- Außenputz z. T. defekt, bzw. Risse

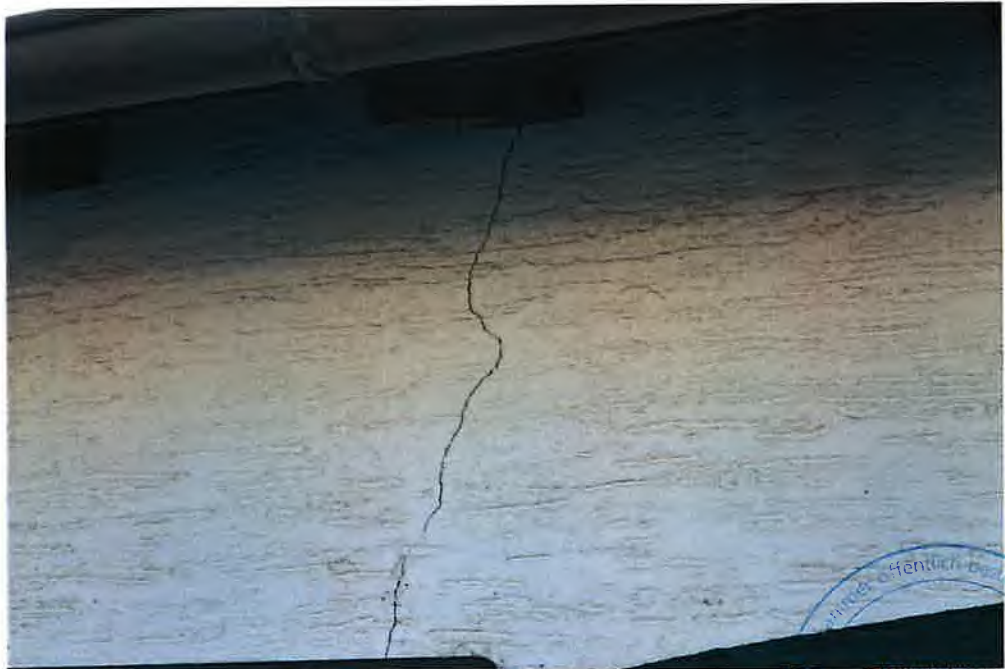
Bild 5: Außenputz z. T. defekt (Risse)

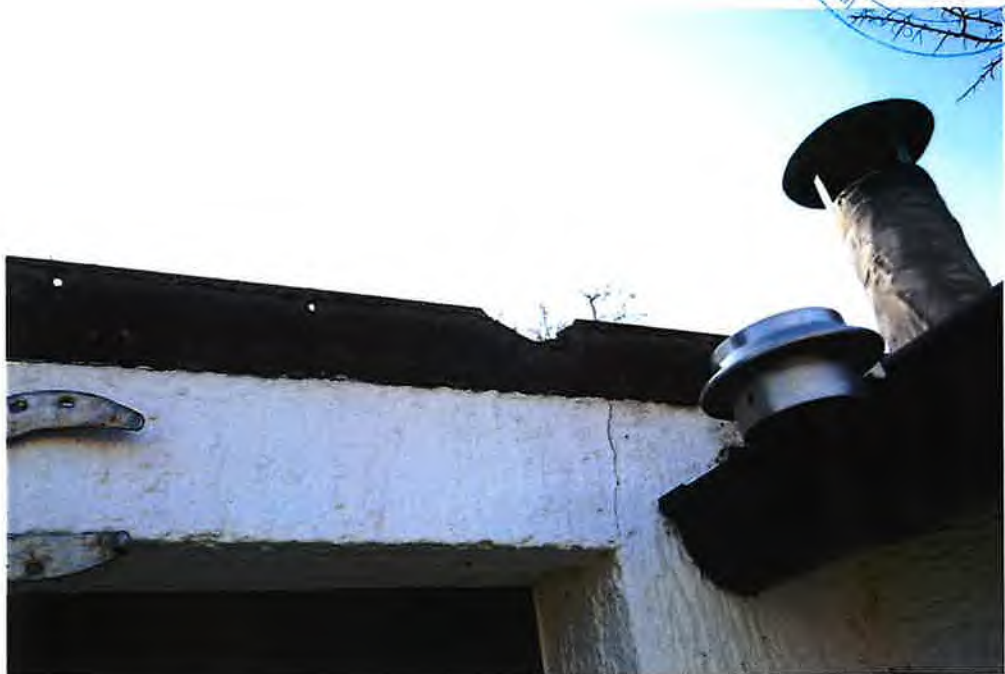
Bild 6: Welleternitdeckung (asbesthaltig) z. T. defekt

- Welleternit-Eindeckung z. T. defekt → asbesthaltig
- Glasbausteinfenster in der Brandwand rückzubauen (vgl. Ziff. 3.7)
- Keine Zentralheizung vorhanden, sodass mehrere Räume unbeheizt sind

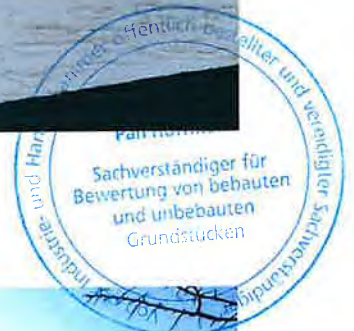
Bild 7: Schwellenhöhe zur Terrasse < als 15 cm → Einlaufrinne fehlt, Andichtung mangelhaft

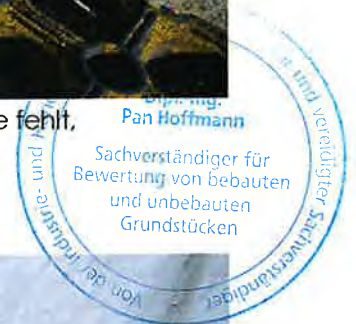
Bild 8: Innenputz z. T. defekt

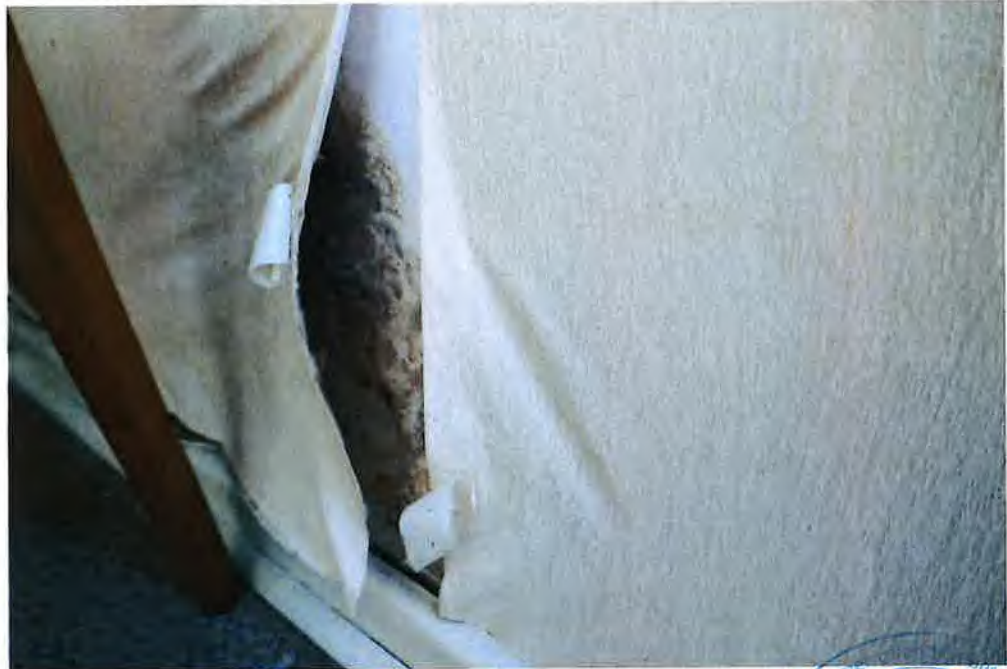
Bild 9: Tapeten in mehreren Räumen z. T. verschlissen mit Schimmelschäden

- Tapeten in mehreren Räumen z. T. verschlissen mit z. T. erheblichen Schimmelschäden
- Badewanne nicht benutzbar, da kein Wasseranschluss vorhanden ist

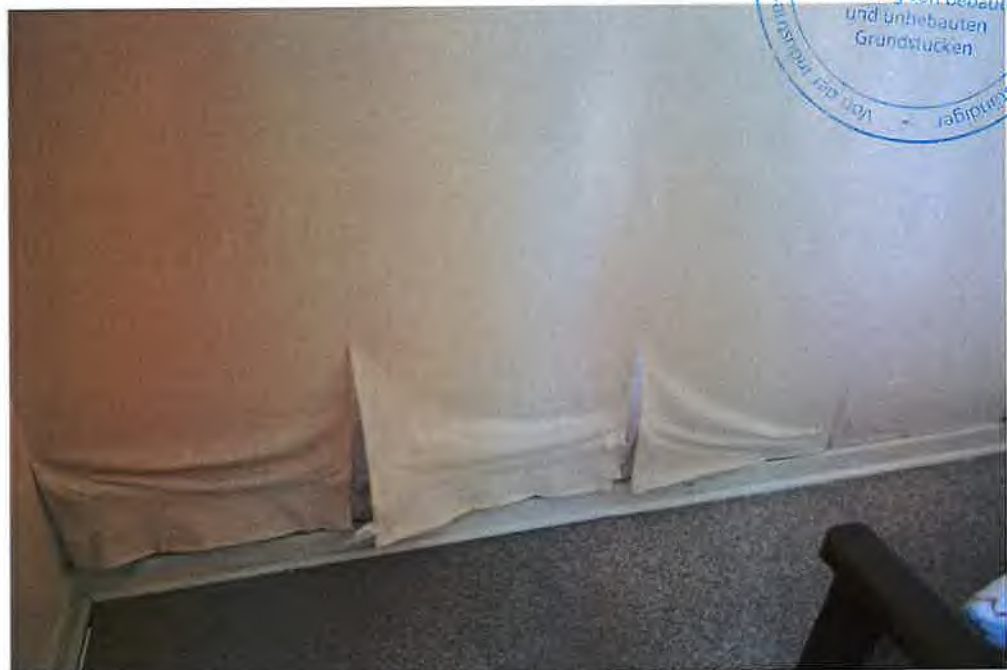
Bild 10: Tapeten in mehreren Räumen z. T. verschlissen mit Schimmelschäden

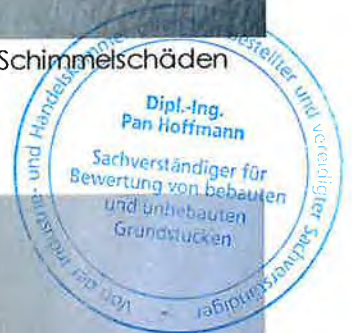
Bild 11: Badewanne ohne Wasseranschluss

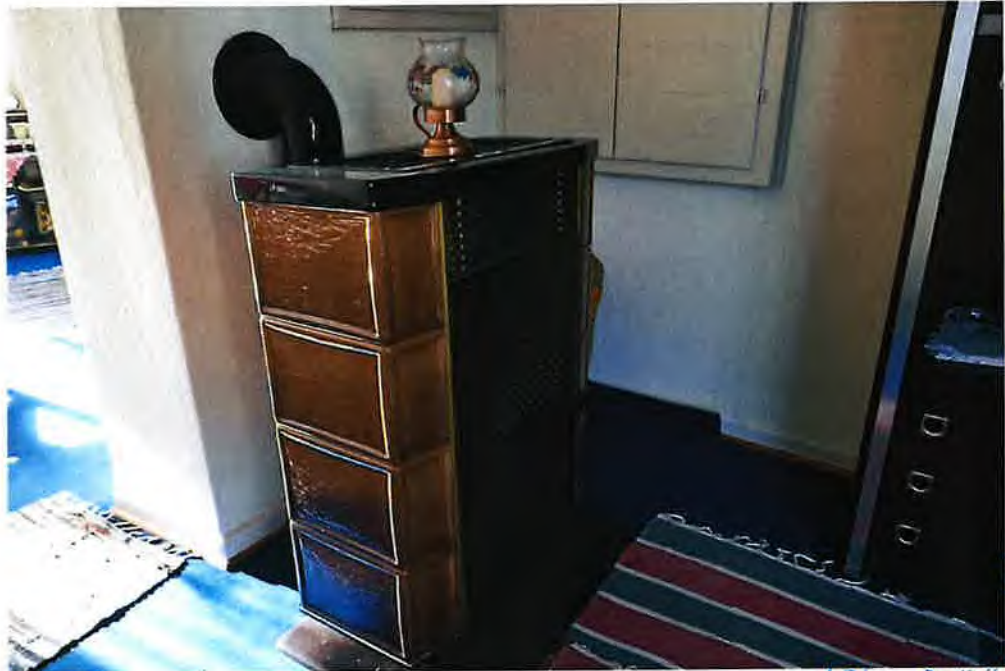
Bild 13: Beheizung nur über Kaminöfen, derzeit außer Betrieb (vgl. Ziff. 4.9)  
→ Heizung und Energiebedarf bei Weitem nicht mehr zeitgemäß

- Grundofen mit Glaseinsatz im Wohnzimmer, sowie 2 Kaminöfen in den Zimmern; derzeit ohne Nutzung → Betrieb aufgrund Feinstaubproblematik unklar
- weitere Räume unbeheizt
- früher z. T. Beheizung mit Elektroheizkörpern
- keine Zentralheizung vorhanden
- Warmwasserbereitung mittels Elektrodurchlauferhitzer, bzw. 5-Liter-Untertischgerät

- Feuchtigkeitsschäden im eh. Partyraum
- Heizung und Energiebedarf bei Weitem nicht mehr zeitgemäß (vgl. Ziff. 4.27)

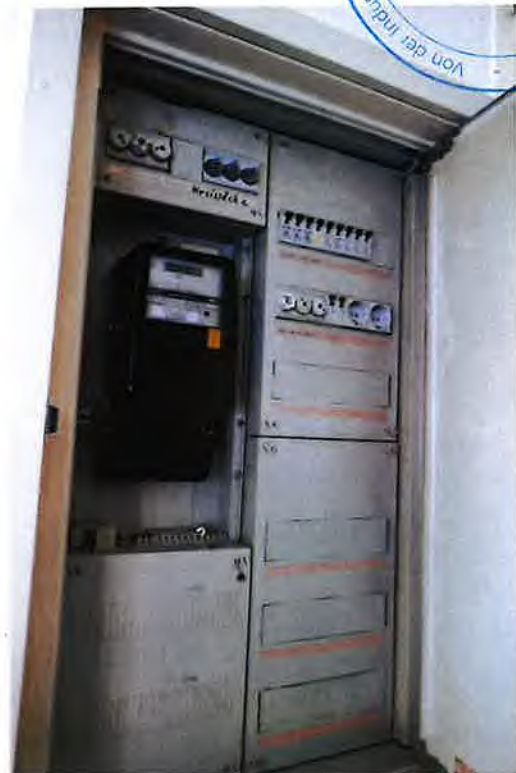
Bild 14: Zählerschrank mit Unterverteilung, FI-Schalter nicht vorhanden

- Markise → Funktionsfähigkeit unklar
- 4.17 Elektrische Ausstattung:
- Klingel vorhanden
  - Zählerschrank unter Putz (1982 erneuert)
  - Sicherungsautomaten vorhanden

- FI-Schalter nicht vorhanden  
→ einfache Ausstattung, der Bauzeit entsprechend
- 4.18 Sonst. Installationen:  
Telefonanschlussdose vorhanden
- 4.19 Entsorgung (Kanal, Müll):

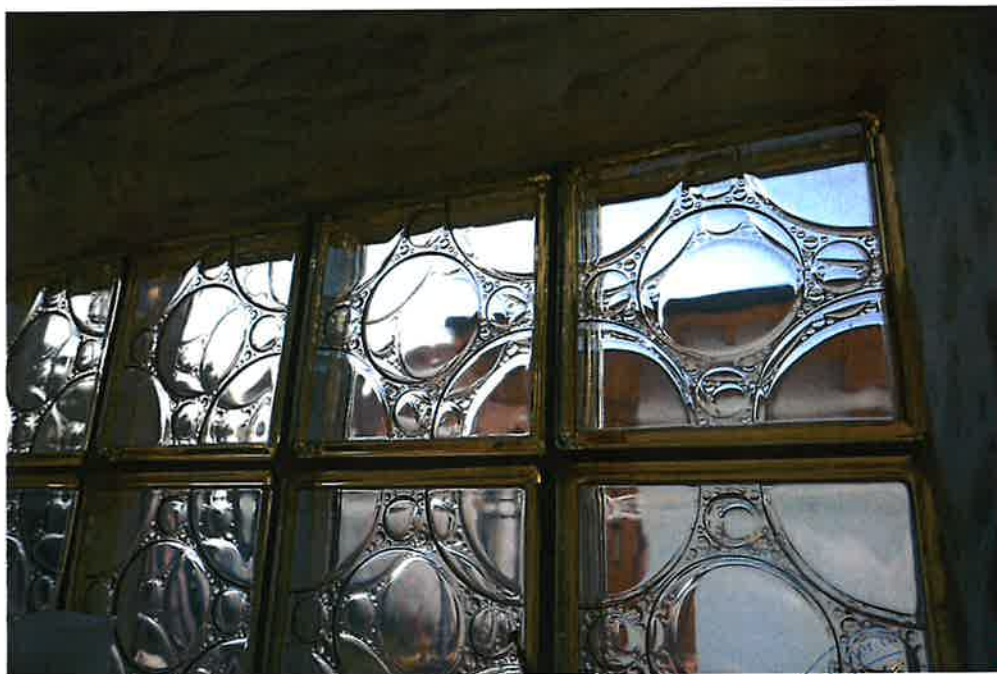
Bild 15: Glasbausteinfenster in der Brandwand Nord/West,  
fachgerecht zu verschliessen

Brandmauern: nach Nordwesten vorausgesetzt; Glasbausteinfenster zur Belichtung der Küche in der nordwestlichen Brandwand nicht zulässig - Rückbau und fachgerechte Schliessung der Brandwand notwendig!
