# Verkehrswertgutachten

**Hohe Straße 5 in 64832 Babenhausen  
Ortsteil – Hapertshausen**

Objekt:	Einfamilienhaus mit Nebengebäude (Schuppen). <ul style="list-style-type: none"><li>- ca. 122,13 m<sup>2</sup> Wohnfläche im Erd- u. Dachgeschoss (4 ½ Zimmer)</li><li>- ca. 143,24 m<sup>2</sup> Nutzfläche im Keller, Schuppen und Garage</li></ul>
Lage:	64832 Babenhausen – OT Hapertshausen
Gemarkung:	Hapertshausen
Flur:	4
Flurstück:	83
Grundstücksgröße:	330 m <sup>2</sup> (Hof- und Gebäudefläche)
Grundbuch:	Hapertshausen
Blatt:	698
Grund der Gutachtenerstellung:	Verkehrswertermittlung im Rahmen einer Zwangsversteigerung
Auftraggeber:	Amtsgericht Dieburg
Auftrag vom:	17.07.2023
Verkehrswert:	<b>€ 70.000,--</b> In Worten: siebzigtausend Euro
Wertermittlungsstichtag:	25.08.2023

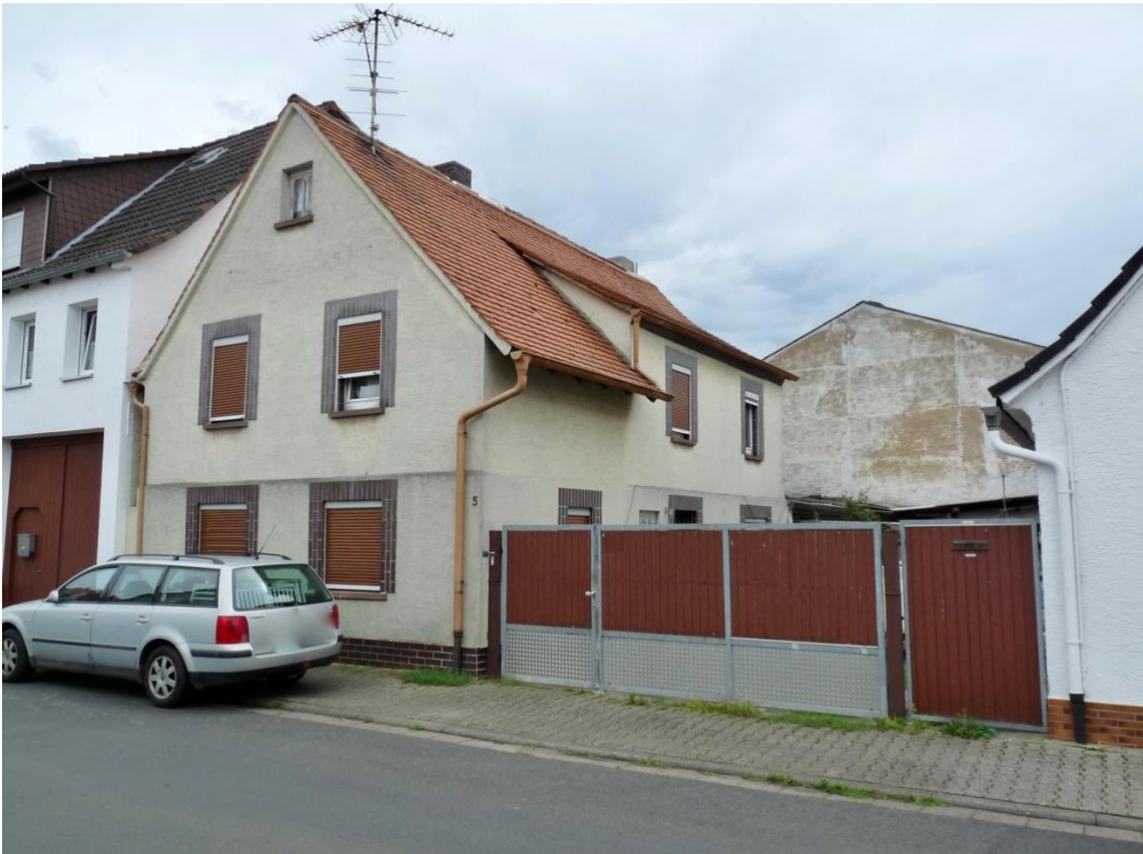
Nordwestansicht / Hauseingangsseite

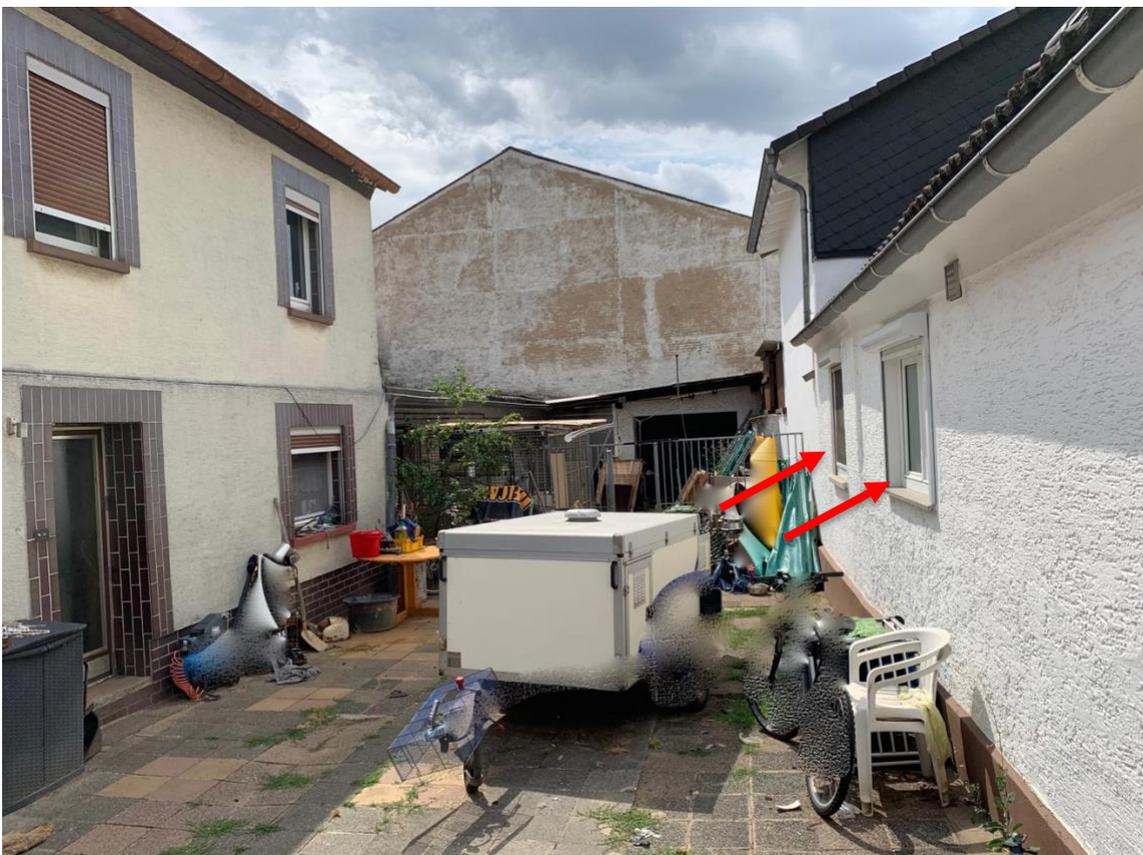
Nicht eingetragene Belastungen:	Der westliche Nachbar hat auf der Grundstücksgrenze zwei Fenster in der Brandwand zum Bewertungsgrundstück. Nach Angaben des Eigentümers besteht wohl eine Vereinbarung, dass hier nur blickdichte Fenster (Milchglas/satiniertes Scheiben) verwendet werden dürfen. Ob hierüber eine schriftliche Vereinbarung existiert, konnte vom Eigentümer nicht gesagt werden. Für weitere sonstige, nicht eingetragene Lasten und Rechte (z.B. begünstigende Rechte) gibt es vor Ort keine Hinweise. Es wurden diesbezüglich keine weiteren Nachforschungen und Untersuchungen gestellt.
Nutzung/Mietbindung:	Der Eigentümer nutzt das Gebäude selbst zu Wohnzwecken. Mietverträge mit dritten wurden nach Auskunft vor Ort nicht geschlossen.
Baulasten:	Dem Gutachter wurde vom Amtsgericht eine Auskunft aus dem Baulastenverzeichnis übermittelt. Nach schriftlicher Auskunft der Bauaufsicht vom 09.03.2022 bestehen weder belastende noch begünstigende Baulasten.

Innenhofbereich (Nord-/Südansicht) / Fenster i.d. nachbarlichen Brandwand!

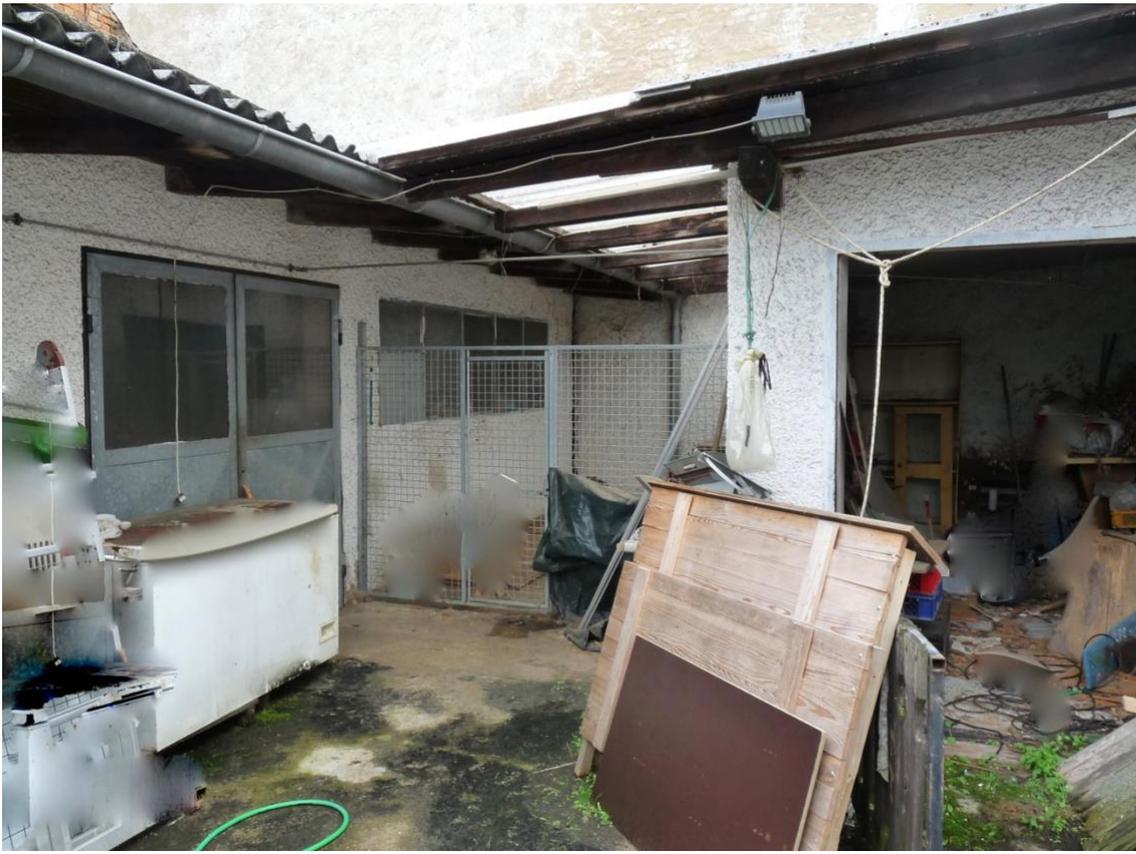
Die Nebengebäude und Garage sind in massiver Bauweise entstanden und verfügen über Pultdächer. Hier wurden drei Hundezwinger erstellt und eine Werkstatthalle. Die Garage ist offen und verfügt über kein Tor.

Lager-/Werkstatthalle / Garage

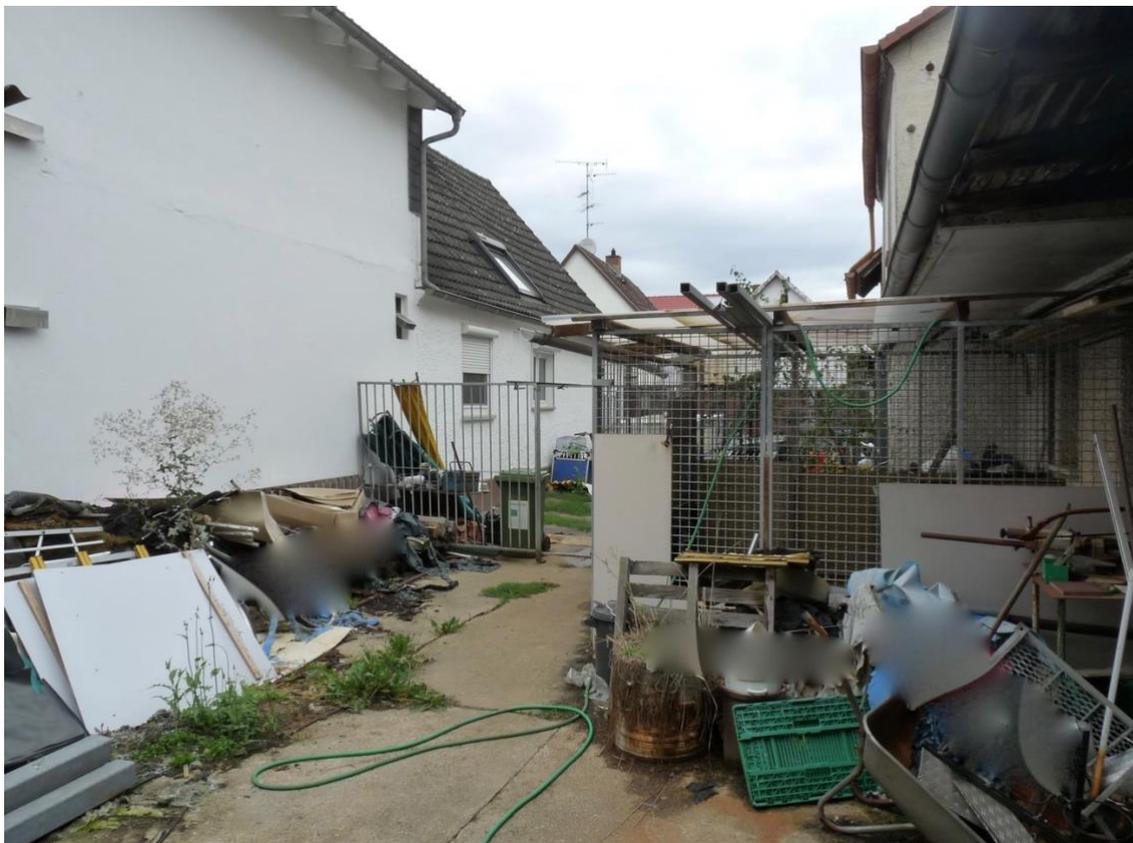
Hofansicht (Süd-Nordansicht)

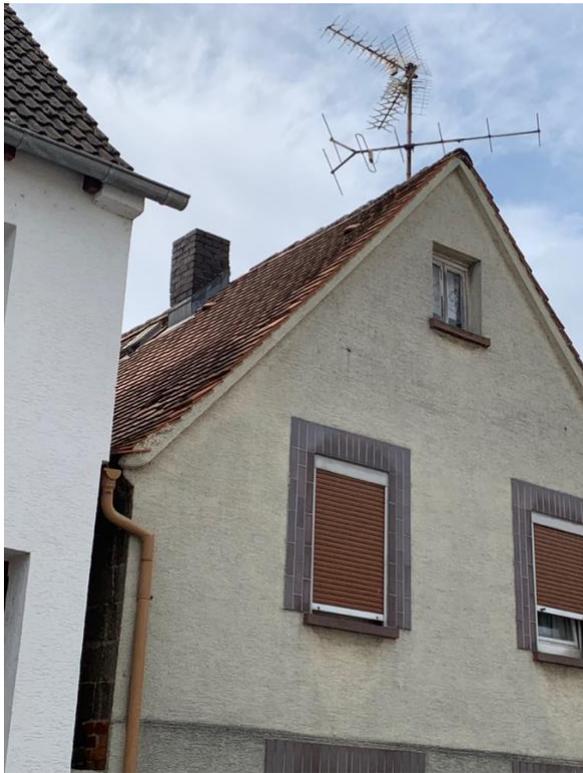
nördliche Giebelwand

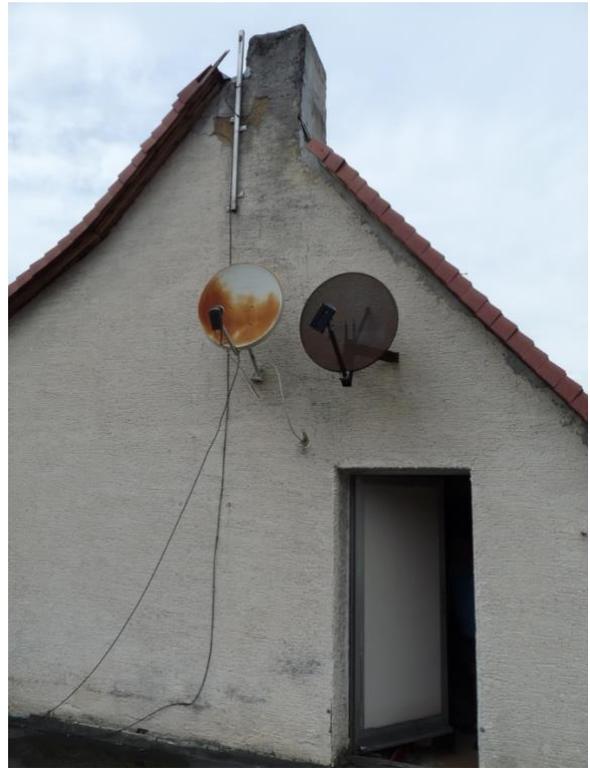
südliche Giebelwand (Ausgang zum Flachdach)

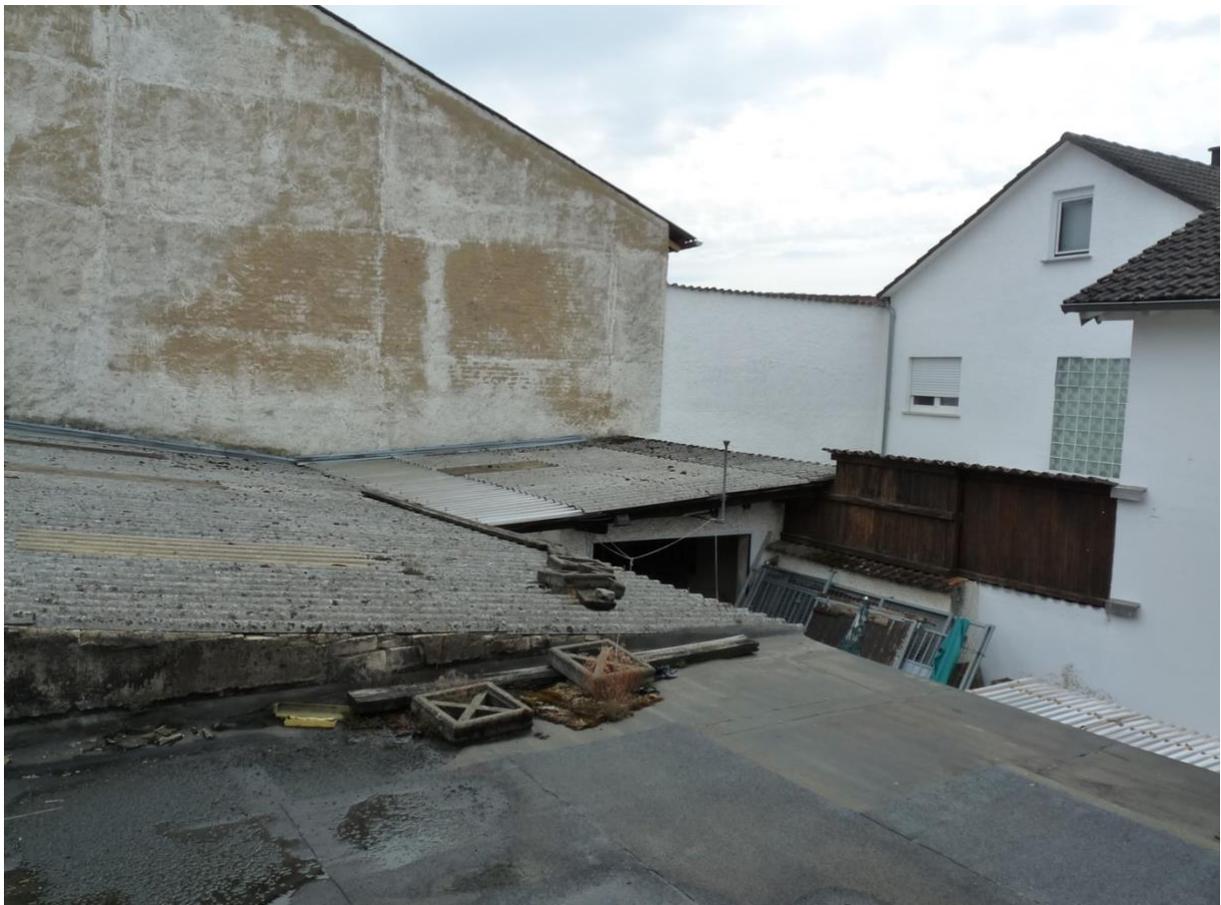
Die Anbauten und Nebengebäude wurden mit Pultdächern versehen. Im Anbaubereich mit Bad/WC ist dieses massiv und mit Bitumenbahnen abgedichtet. Die übrigen Gebäudeteile (Zwinger / Werkstatthalle und Garage) sind aus Holzsparrenpultdächer ausgeführt und mit Well eternitplatten abgedeckt. Teils wurden zur Belichtung Elemente aus transparentem Kunststoff eingesetzt. Nach Angaben vor Ort sind die Anbauten in den 80er Jahren entstanden. In dieser Zeit wurden üblicherweise keine asbesthaltigen Welleternitplatten mehr hergestellt. Bei einem Rückbau ist dies aber unbedingt auf zu prüfen, da von asbesthaltigen Stoffen eine hohe gesundheitliche Gefährdung ausgehen kann.

Terrasse/Balkon: Als Freisitz lässt sich die Hoffläche nutzen. Bei dem begehbaren Flachdach sind keine Brüstungen vorhanden.

Flachdach Anbau / Pulldächer (Lagerhalle/Garage)

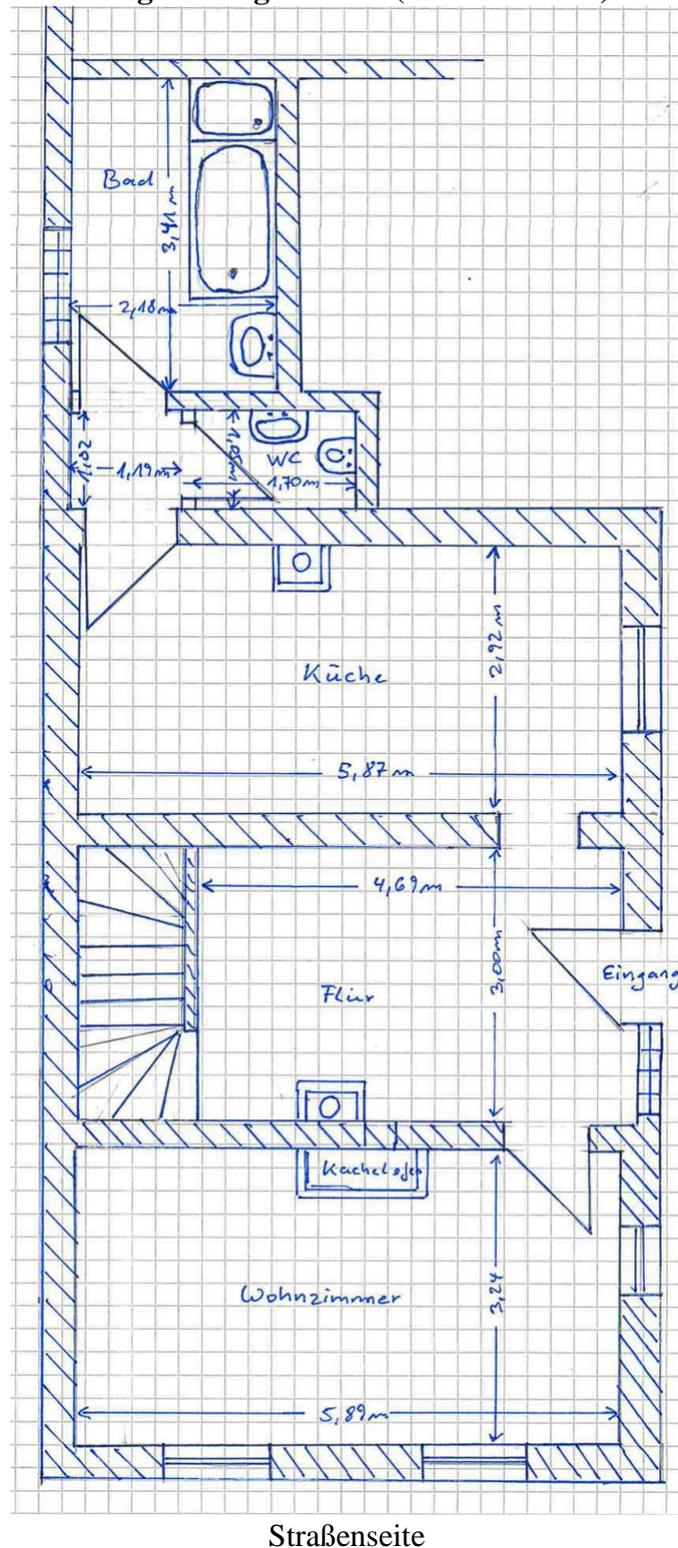
**Erdgeschossgrundriss (ohne Maßstab)**

**Anmerkung:** Das Aufmaß erfolgte vor Ort mittels Lasermessgerät, da Pläne nicht ausfindig gemacht werden konnten. Die Pläne zeigen den groben Grundriss und haben keinen Anspruch auf Genauigkeit. Nach Auskunft vor Ort ist das Gebäude nur im Bereich des Wohnzimmers unterkellert. Der Zugang erfolgt im Bereich des Treppenaufgangs (Flür). Dieser war zum Zeitpunkt der Ortsbesichtigung verstellt.

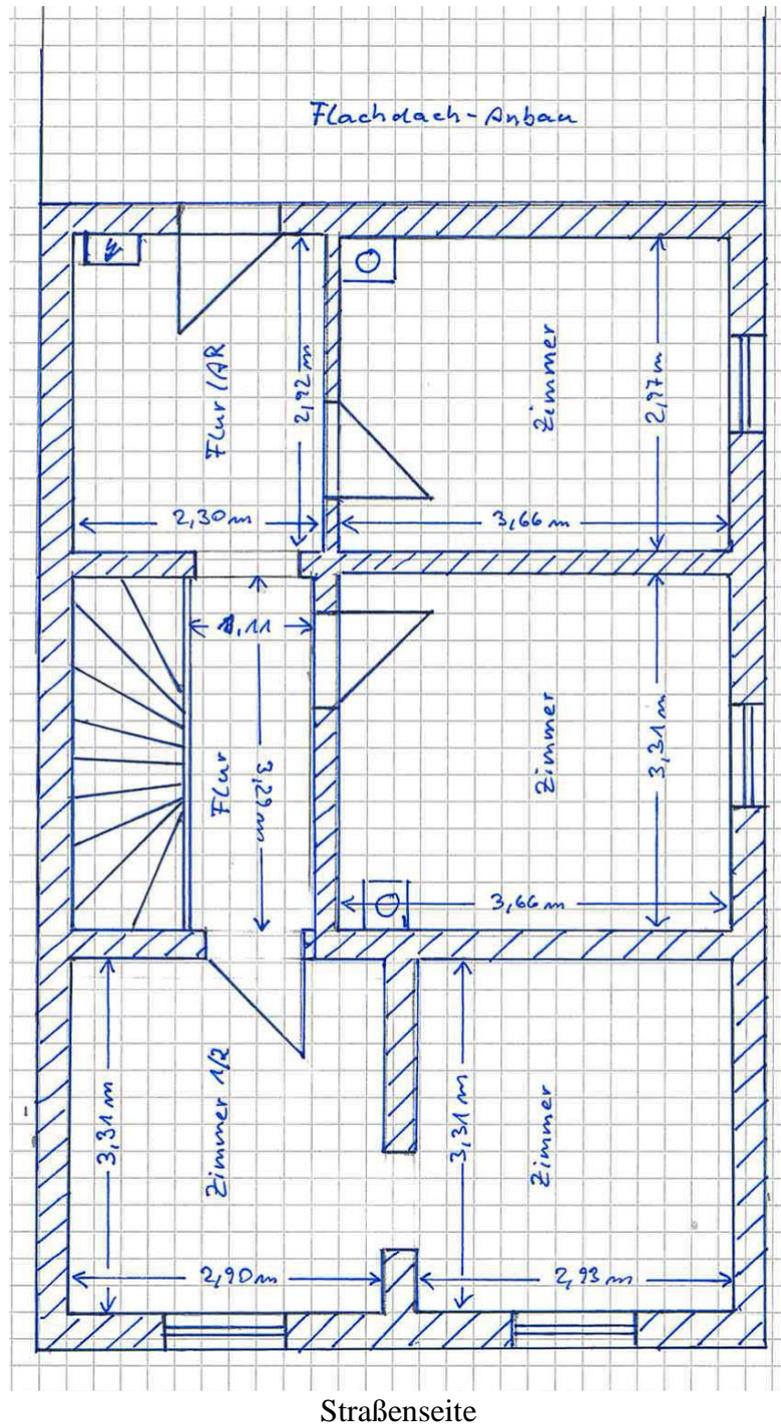
## Dachgeschossgrundriss (ohne Maßstab)

**Anmerkung:** In den beiden straßenseitigen Zimmern liegt die Treppehöhe bei ca. 1,65 m (Beginn der Dachschräge). Das Flachdach ist begehbar, verfügt aber keine Absturzsicherung. Die Speicherbodentreppe ist von Holzwürmern/Hausbock zerfressen und nur noch eingeschränkt nutzbar. Achtung – hier besteht Unfallgefahr!
