# Verkehrswertgutachten

über eine 3 ½ Zimmer-Maisonette Eigentumswohnung im Ober- und  
Dachgeschoss (Whg. Nr. 3) mit Pkw-Abstellplatz

**64832 Babenhausen, Hindenburgstraße 9a**

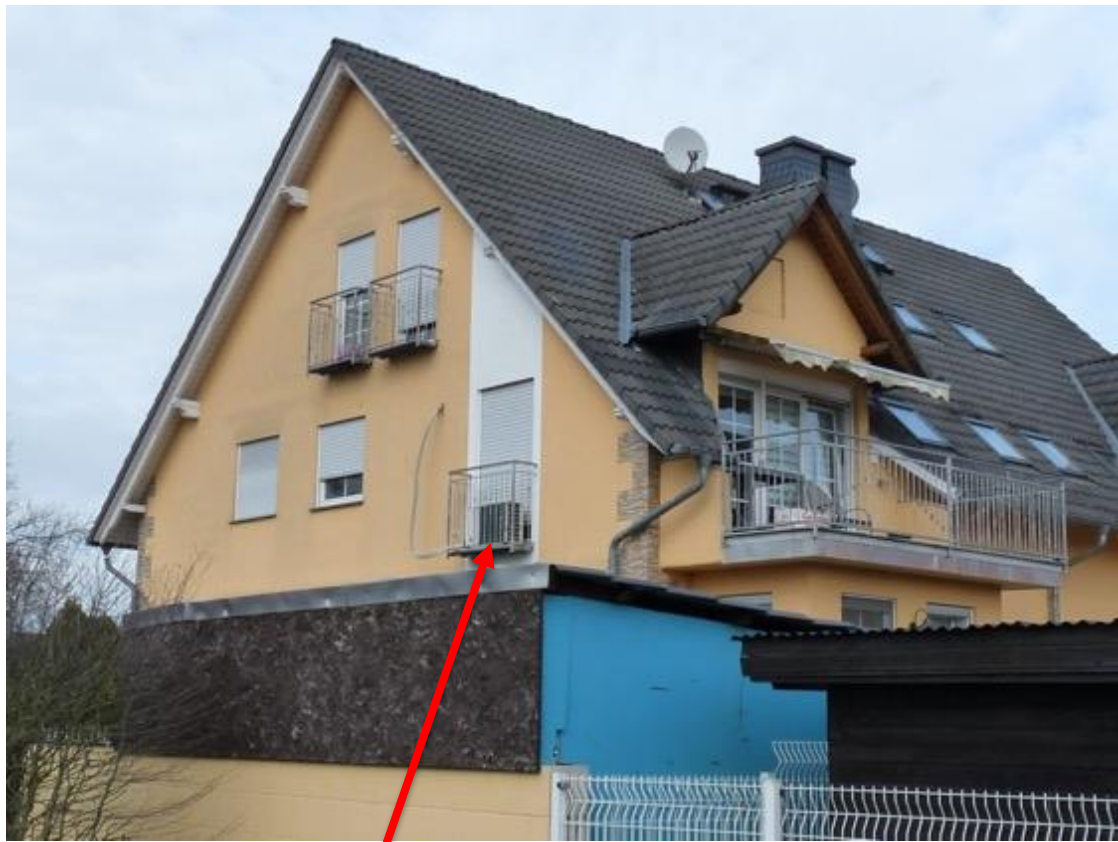
**Sonstige Ausstattung:** Klimasplittgerät im Wohnzimmer.

Südwestansicht - Klimagerät

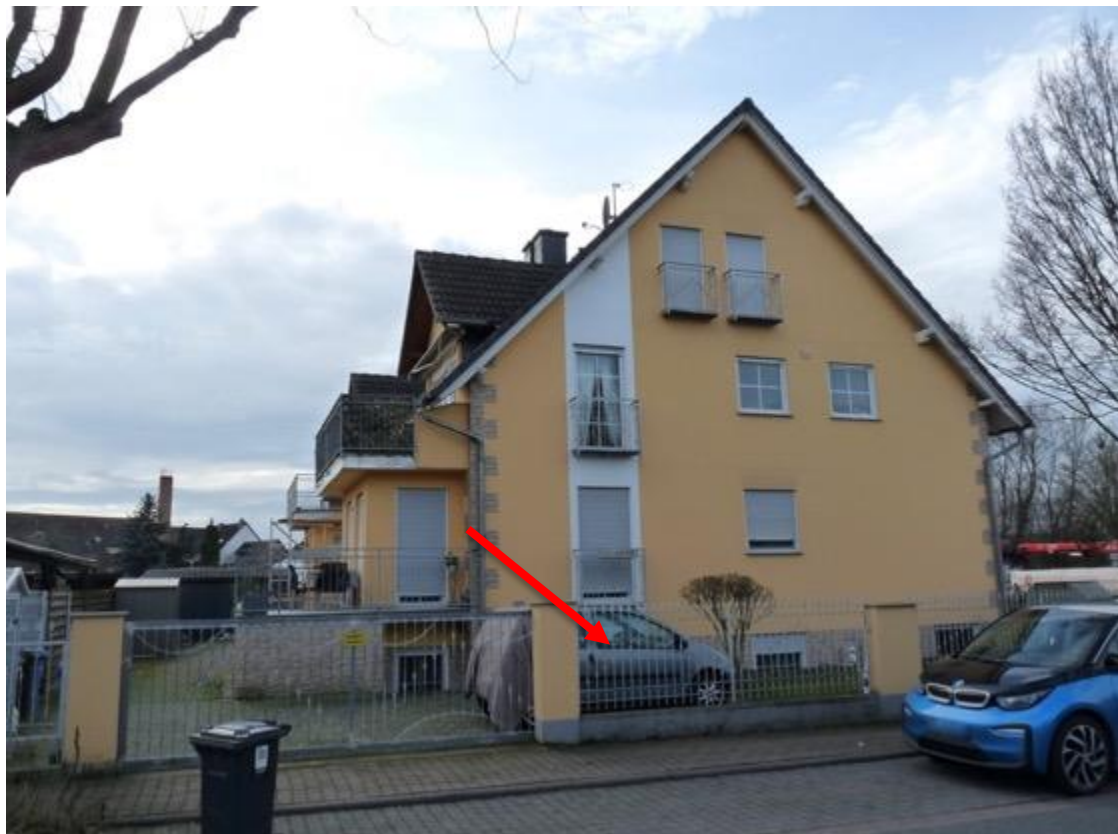
Der zur bewertenden Wohnung gehörende Stellplatz P1 liegt an der östlichen Grenze (siehe beigefügten Plan). Hier kann ein Fahrzeug abgestellt werden.

Ostansicht / Stellplatz zur Whg. – Nr. 3

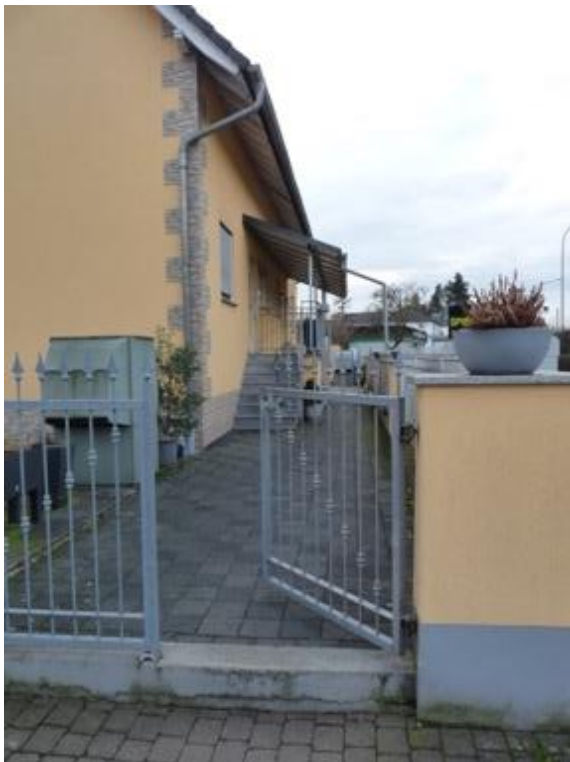
Zugang / Ostseite

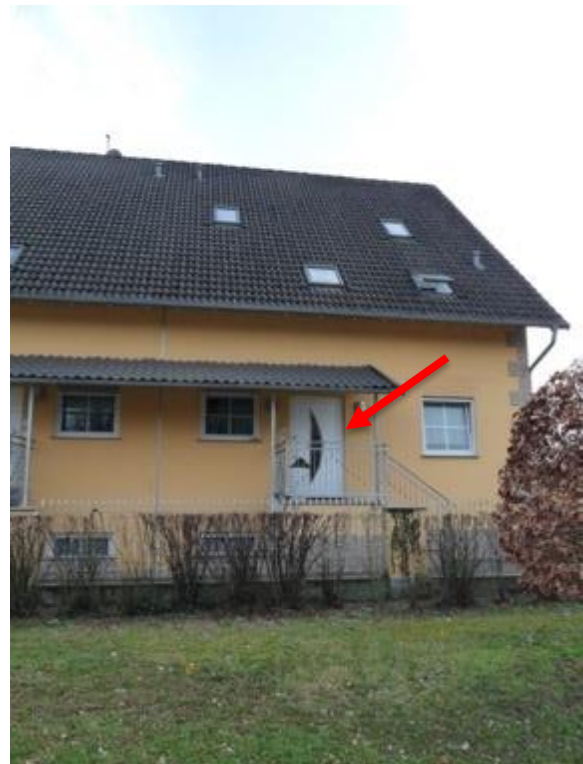
Das Hauseingangstürelement besteht aus einer weiß lackierten Alutür mit Glaseinsatz. Die Treppe zum Obergeschoss ist eine massive ½ gewendelte Treppe mit Granitstufenbelag. An der Wand wurde ein Edelstahlhandlauf angebracht. Zu den Souterrainbereichen wurde außen im Eingangsbereich eine geradläufige, massive Treppe mit Granitauflage, entgegen der ursprünglichen Planung erstellt. Vermutlich um die Souterrainbereiche als separaten Wohnbereich zu nutzen.

Hauseingang 9a / Nordseite

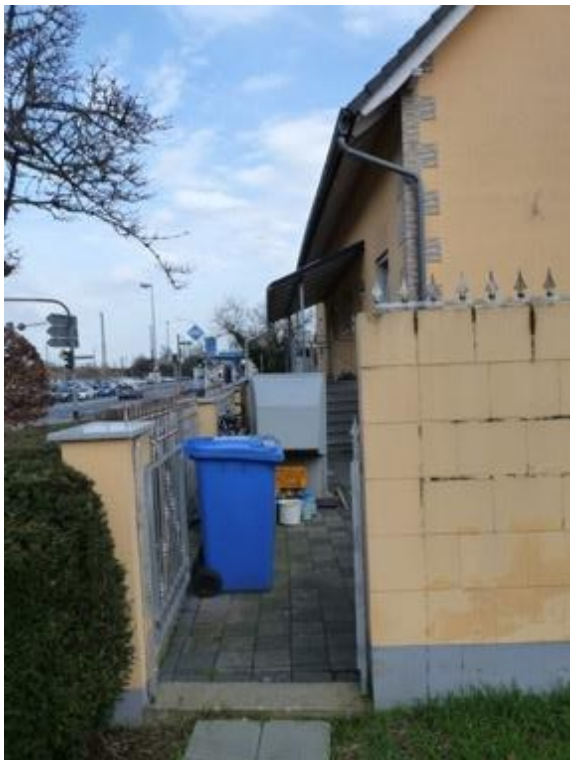
Westseite

Bei den freiliegenden, weiß lasierten Sparren, ist die Lasur zu erneuern. Das abgesenkte Fundament der Wärmepumpe ist instand zu setzen. Die westliche Giebelseite weist Verdunklungen (Algen) auf und ist demnächst malerseitig instand zu setzen. Bei der Mauereinfassung zur Souterrainwohnung platzt der Putz ab und ist neu zu verputzen und anzulegen. Zudem besteht nach Angaben keine Instandhaltungsrücklage bezüglich des Gemeinschaftseigentums.

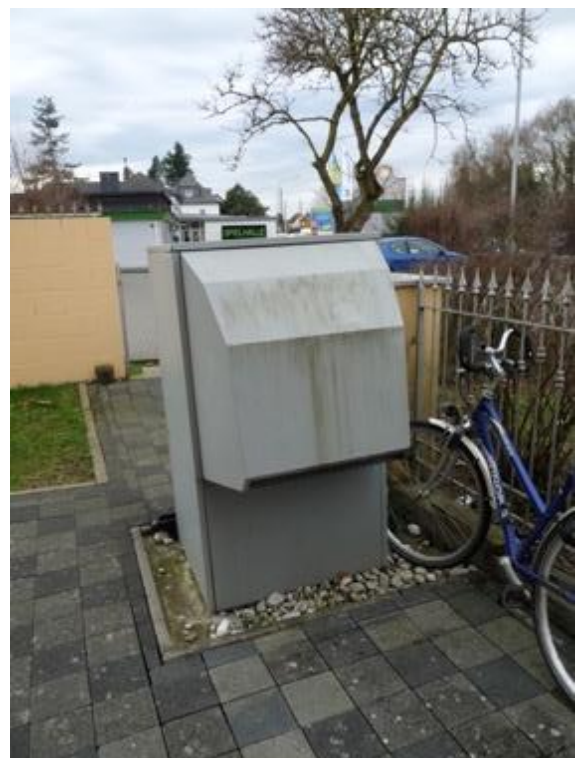
Für jede Doppelhaushälfte wurde eine Luft/Wasser- Wärmepumpe LA 20AS der Marke Dimplex aufgestellt, die die beiden Wohnungen

Wärmepumpe
