Anlage 1 zum Gutachten Nr. 110725/25

## EXPOSEE

**Zweifamilienhaus mit Garage**

**Jägerstr. 31**

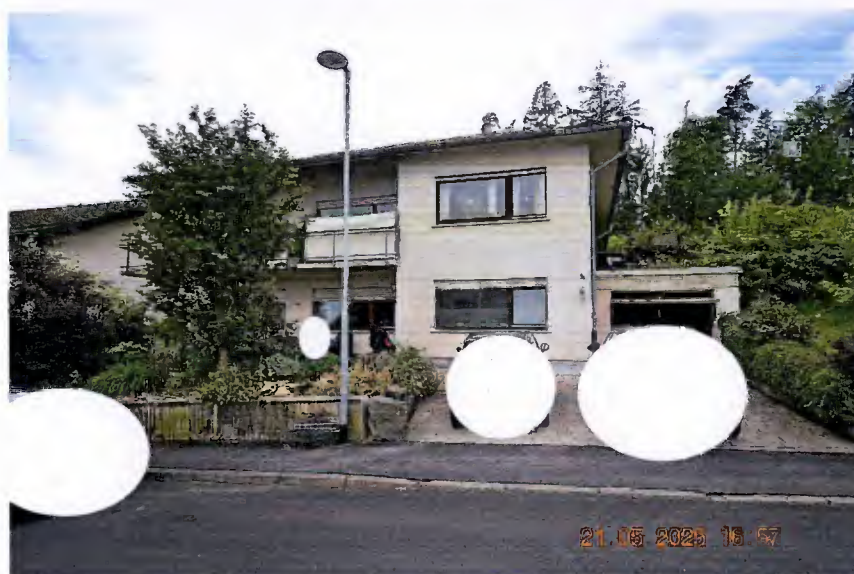
Die Wohnung im Untergeschoss ist über einen eigenen Eingang an der Straßenseite zugänglich, hier steht eine etwa 115 m<sup>2</sup> große Wohnung zur Verfügung. Die Wohnung verfügt über einen größeren Wohnbereich mit gefangenem Schlafzimmer und einer angegliederten Ankleide, weiter stehen ein Bad und eine offene Küche zur Verfügung. Eine Besichtigung dieser Räumlichkeiten war
