# Gutachten

über den Verkehrswert gemäß § 194 BauGB  
des mit einem **Einfamilienhaus** und einem **1-2 Familienhaus** bebauten Grundstücks

**Röllhausen Hof 4 und 5**

in **34637 Schrecksbach, Röllshausen**

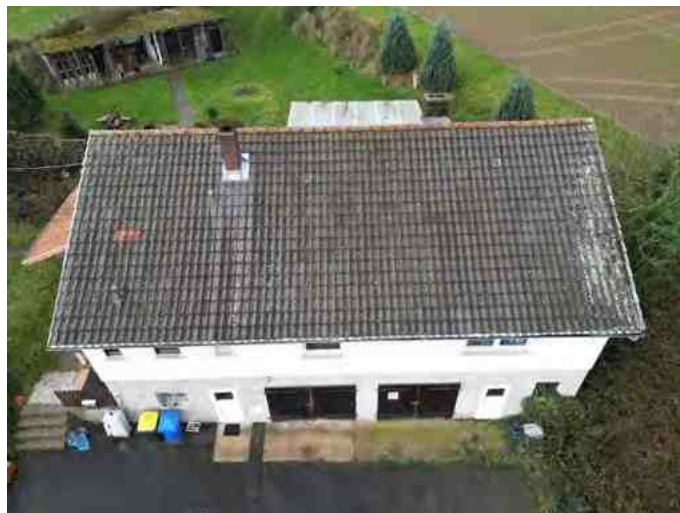
Dach:

Darüber hinaus sind an den bestehenden Schornsteinen Feuchtigkeitseintritte im Dachbereich erkennbar, die auf eine unzureichende Abdichtung und eine damit verbundene mittelfristig notwendige Sanierung hinweisen. Weiterhin sind vereinzelt leichte Schäden am Gebäude sichtbar, wie fehlende Verkleidungen der Rollladenkästen vorhanden. Diese Schäden werden vom Sachverständigen mit einem weiteren pauschalen Abschlag in Höhe von 3.000 € bewertet und ebenfalls den objektspezifischen Grundstücksmerkmalen zugeordnet.

Haus Nr. 4

Die festgestellten Schäden an den Schornsteinen sowie am Dach werden zusätzlich mit **3.000 €** in Ansatz gebracht.

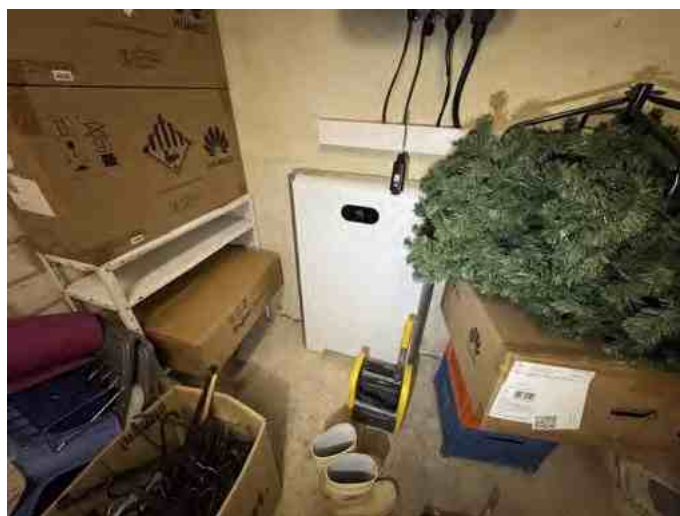
Zustandsdetail Haus Nr. 4:

PV-Speicher

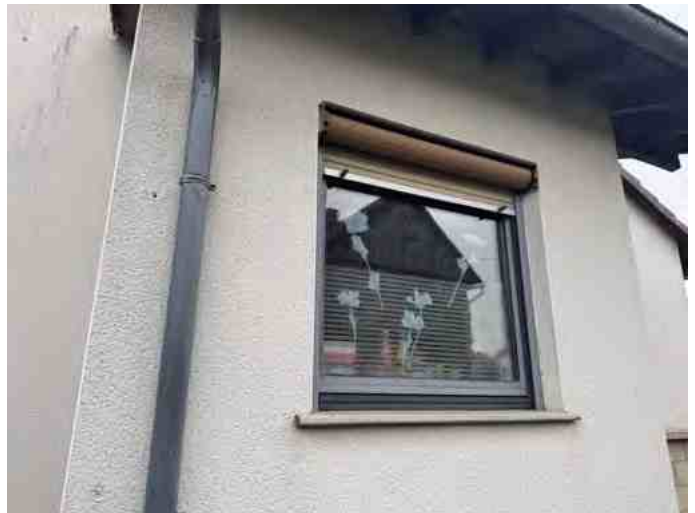
Zustandsdetail Haus Nr. 4:

Fehlende Abdeckung Rollladenkasten

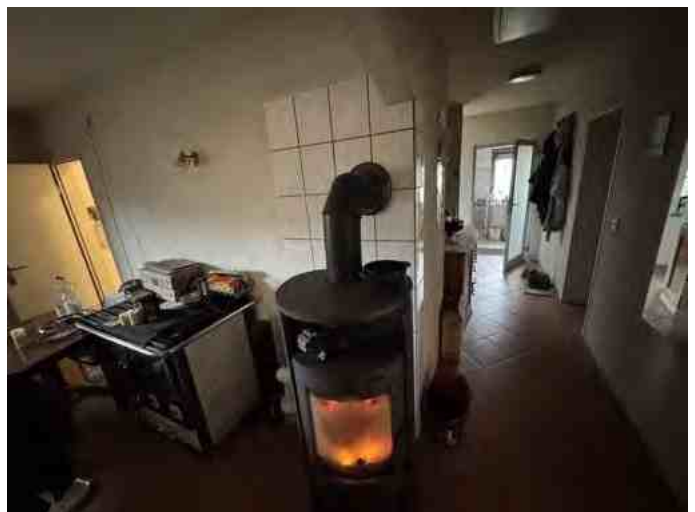
Zustandsdetail Haus Nr. 4:

Kaminofen zur Beheizung

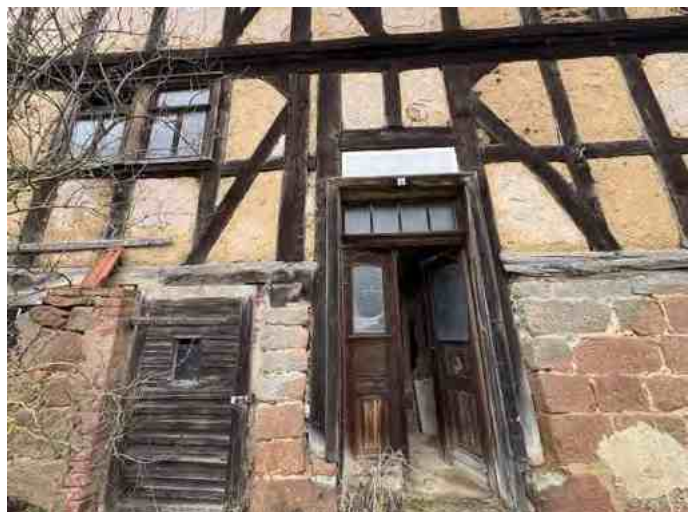
Haus Nr. 5 Vorderhaus:

Die Fassade des Vorderhauses zeigt erhebliche Schäden typischer historischer Fachwerkkonstruktionen, darunter beschädigte und ausgebrochene Lehmgefache sowie sichtbare Witterungsschäden. Der hintere Bereich ist teilweise mit Eternitschindeln verkleidet, die aufgrund des Alters und des Materials als stark überaltert anzusehen sind. Die Fassade des Hinterhauses ist einfach ausgeführt und ebenfalls deutlich sanierungsbedürftig.

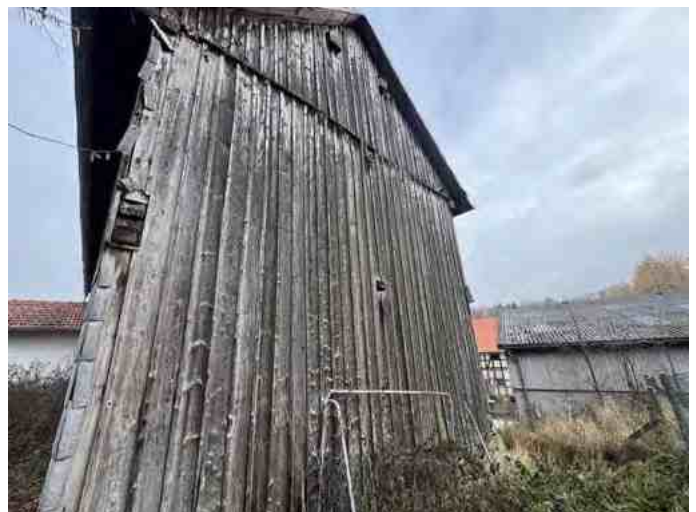
Haus Nr. 5 Vorderhaus:

Das Vorderhaus ist in traditioneller Fachwerkbauweise errichtet, wobei einzelne Lehmgefache deutlich beschädigt oder ausgebrochen sind. Aufgrund des fortgeschrittenen baulichen Verfalls besteht in Teilbereichen, insbesondere im als Scheune genutzten Bereich, ein erhebliches Einsturzrisiko. Das Hinterhaus wurde in einfacher Massivbauweise auf sehr schlichtem Ausführungsniveau angebaut. Die Bauweise beider Gebäudeteile entspricht dem jeweiligen Baualter und zeigt keine wesentlichen späteren baulichen Verbesserungen oder Modernisierungen.

Scheune

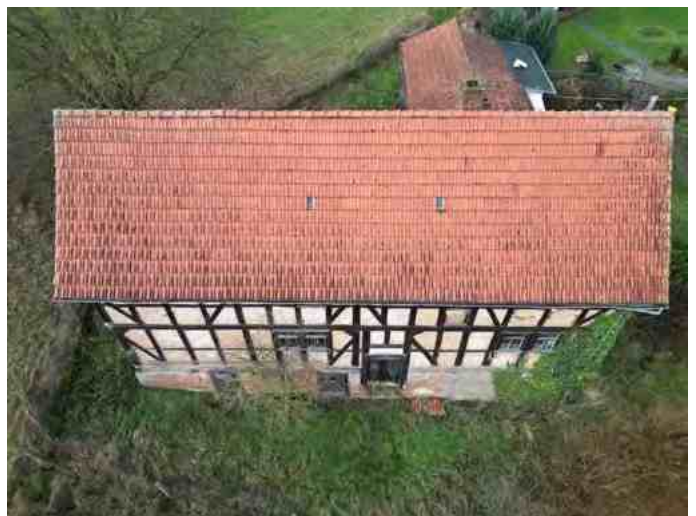
Dach:

Die Dachkonstruktion des gesamten Gebäudes ist sichtbar gealtert und vermutlich nicht mehr intakt. Hinweise auf mangelhafte Dachabdichtungen sowie Undichtigkeiten im Bereich des Schornsteins liegen vor. Eine nennenswerte Dachsanierung wurde weder am Vorder- noch am Hinterhaus durchgeführt. Die Dachdeckung ist stark überaltert und potenziell beschädigt. Aufgrund des Zustands war eine vollständige Begehung nicht möglich.

Haus Nr. 5 Vorderhaus

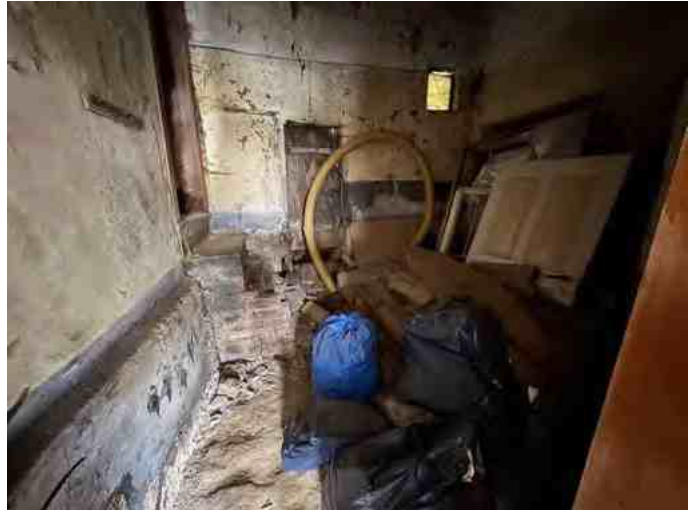
Innen:

Der Innenbereich des Vorderhauses ist vollständig verbraucht. Die Bodendielen sind stellenweise so stark beschädigt, dass die Tragfähigkeit nicht mehr gewährleistet scheint, weshalb bestimmte Bereiche nicht betreten werden konnten. Eine Ausstattung im wohnwirtschaftlichen Sinne ist nicht mehr vorhanden. Im Hinterhaus bestehen Bodenbeläge aus PVC, Laminat, Holzdielen sowie punktuell Fliesen. Die Ausstattung ist insgesamt einfach und stark überaltert. Sanitäranlagen und sonstige Einbauten entsprechen ebenfalls einem veralteten Standard.

Haus Nr. 5 Vorderhaus
