Gutachten Nr. 061123/46

W E R T E R M I T T L U N G

Wohnhaus mit diversen Nebengebäuden

Marburger Straße 15

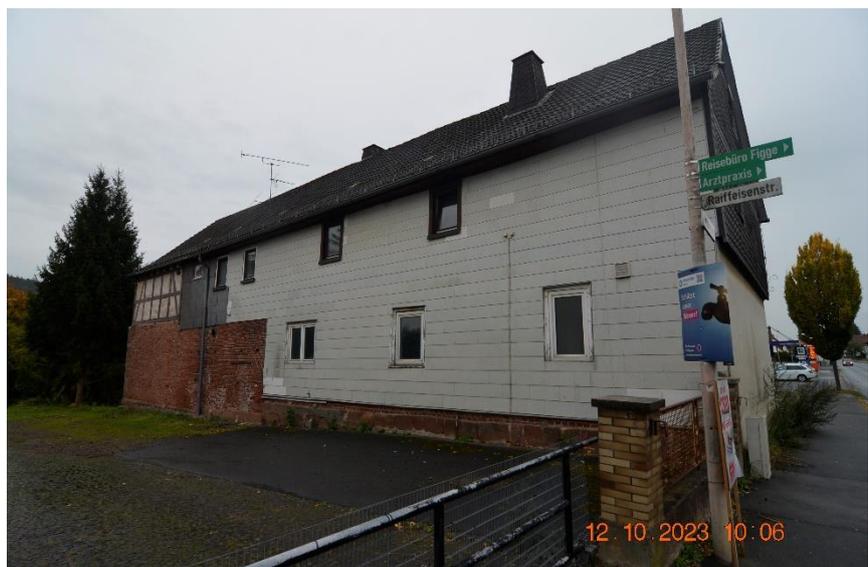
Wohnhaus Nordseite

Bei dem ursprünglich vermutlich in Fachwerk erstellten und, ebenfalls vermutlich, in den sechziger bis maximal siebziger Jahren konventionell durchbauten Wohnhaus dürfte ein maximal mittlerer Standard der sechziger bis siebziger Jahre vorliegen. Bedingt durch einen längerfristigen Leerstand und eine entsprechend vernachlässigte Unterhaltung ist aktuell eine Nutzung vermutlich nicht möglich. Der Unterhaltungszustand ist, zumindest von außen, als unterdurchschnittlich einzustufen. Wenn überhaupt ist eine Nutzung nach entsprechenden Instandsetzungsarbeiten und Modernisierungsarbeiten möglich. Das Objekt wird als im Grenzbereich zur technischen und wirtschaftlichen Überalterung befindlich eingestuft, es handelt sich, dem äußeren Eindruck folgend, um ein Sanierungsobjekt.

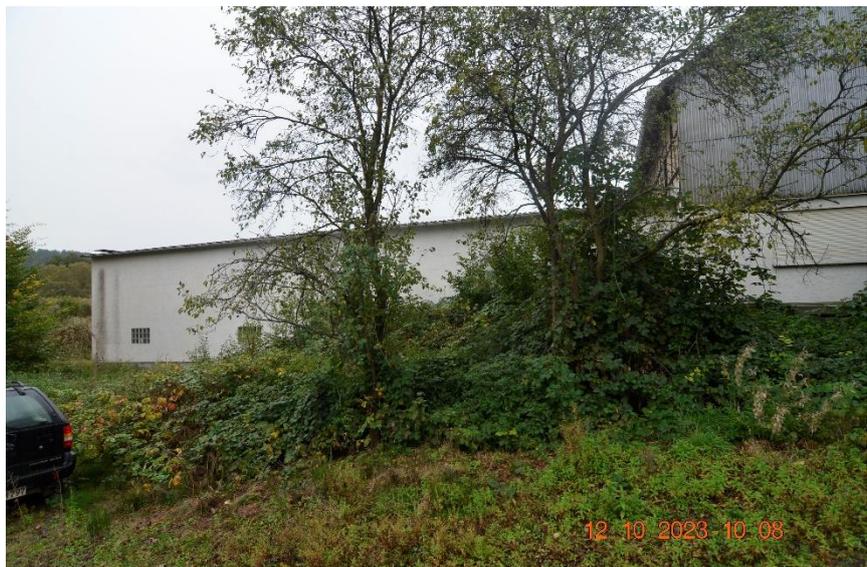
Rückseite Garage

Die Garagenanlage/Werkstatt im westlich gelegenen Rückraum des Grundstücks ist neueren Datums, das in Mauerwerk erstellte Gebäude weist von außen einen altersgemäßen, aber schlecht unterhaltenen Zustand auf. Das möglicherweise aus den siebziger Jahren stammende Gebäude ist teilweise nicht verputzt, an einer Dachseite sind Schäden an der Eindeckung vorhanden, die Rolltore befinden sich in einem schlechten Zustand. Eine Nutzung des Gebäudes wird, bei entsprechender Instandsetzung, vermutlich möglich sein.

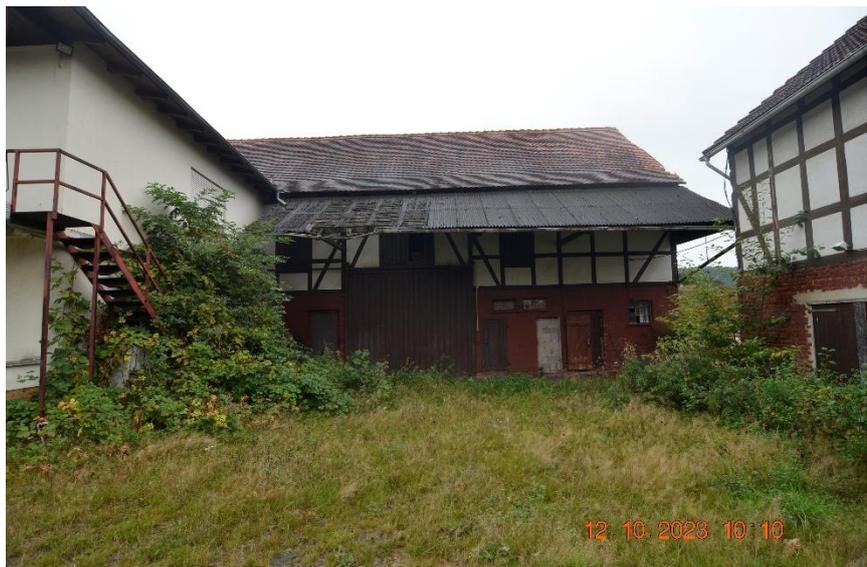
Scheune Mitte

Das landwirtschaftliche Nebengebäude an der Stirnseite der Hofanlage entspricht einem klassischen Wirtschaftsgebäude aus der Zeit vor 1930, die im Erdgeschoss untergebrachten Stallungen und Lagerflächen werden seit längerem nicht mehr genutzt, dies gilt auch für den vermutlich im Obergeschoss befindlichen Heuboden/Fruchtboden. Eine technische und wirtschaftliche Überalterung ist eingetreten.

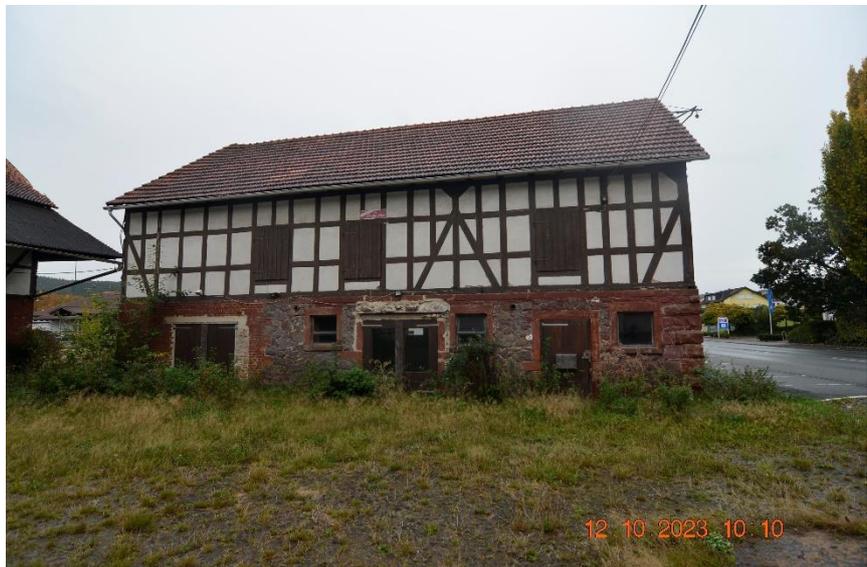
Scheune Südseite

Das etwas kleinere Gebäude an der Südseite weist die gleichen Merkmale auf wie das Gebäude Nr. 2 an der Ostseite. Auch hier kann eine technische und wirtschaftliche Überalterung unterstellt werden.
