Ermittlung des Verkehrswerts (Marktwerts) i. S. d. § 194 Baugesetzbuch

Auftraggeber:	Amtsgericht Schwalmstadt Steinkautsweg 2 34613 Schwalmstadt
Objektanschrift:	Spich 7 34630 Gilserberg-Lischeid
Art des Objektes:	mit zwei Einfamilienhäusern bebautes Grundstück mit weiterer „Baulandreserve“
Wertermittlungsstichtag:	5. Februar 2024
Qualitätsstichtag:	5. Februar 2024
besichtigt am:	5. Februar 2024
Zweck der Wertermittlung:	Zwangsversteigerungssache 31 K 11/22
Wert Bewertungsteilbereich „A“ (bebaut)	255.000,- €
Wert Bewertungsteilbereich „B“ (unbebaut)	25.000,- €
<u>Verkehrswert:</u>	<u>280.000,- €</u>

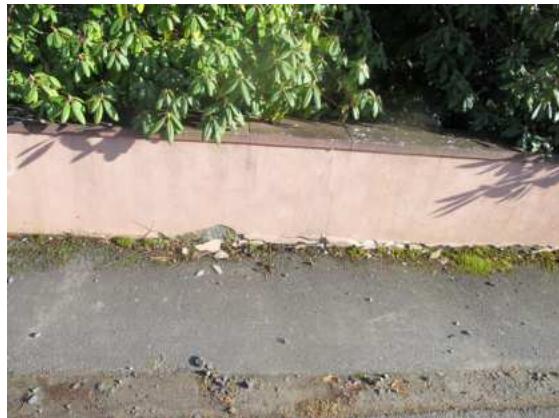
Schäden Einfriedungsmauer

Straßenseitig ist das Bewertungsgrundstück im Bereich der beiden Wohngebäude mit einer massiven Einfriedungsmauer versehen, deren Putz im Sockelbereich Feuchtigkeitsschäden und Putzabplatzungen aufweist, die weiteren Einfriedungen bestehen teilweise aus Hecken, Laubsträuchern, Maschendrahtzäunen und im nördlichen Grundstücksbereich auch aus einfachen erneuerungsbedürftigen Holzbretterzäunen.

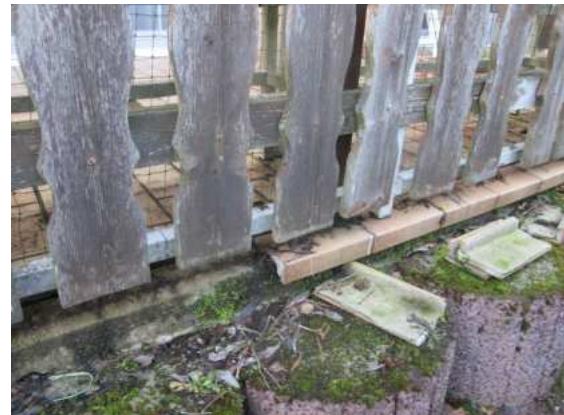
Schäden Fliesenbelag Terrasse

Rückwärtig an das Gebäude Spich „5“ grenzt eine oberhalb einer Auffüllung gelegene Terrassenfläche an, die aus einer Betonbodenplatte mit Fliesenbelag besteht. Der Fliesenbelag weist im umlaufenden Randbereich Frostschäden und Fliesenablösungen auf, Geländer aus Stahl mit Holzbrettverkleidung. Oberhalb dieser Terrasse befindet sich eine Stoffmarkise mit manuellem Antrieb.

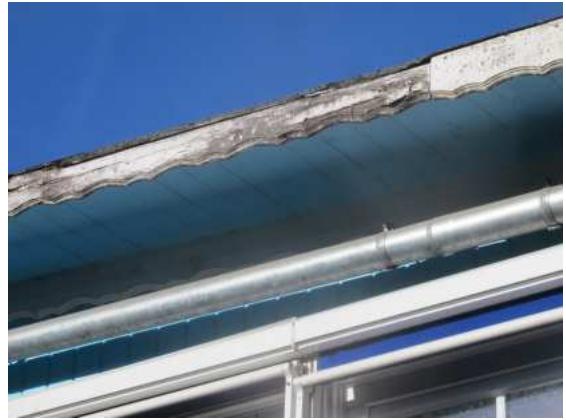
Reparaturbedarf
