E R M I T T L U N G D E S V E R K E H R S W E R T E S

Objektanschrift: Bahnhofstraße 3
36280 Oberaula

Art des Objektes: Einfamilienhaus mit Wirtschaftsgebäudeteil

Zweck der Wertermittlung: Zwangsversteigerung

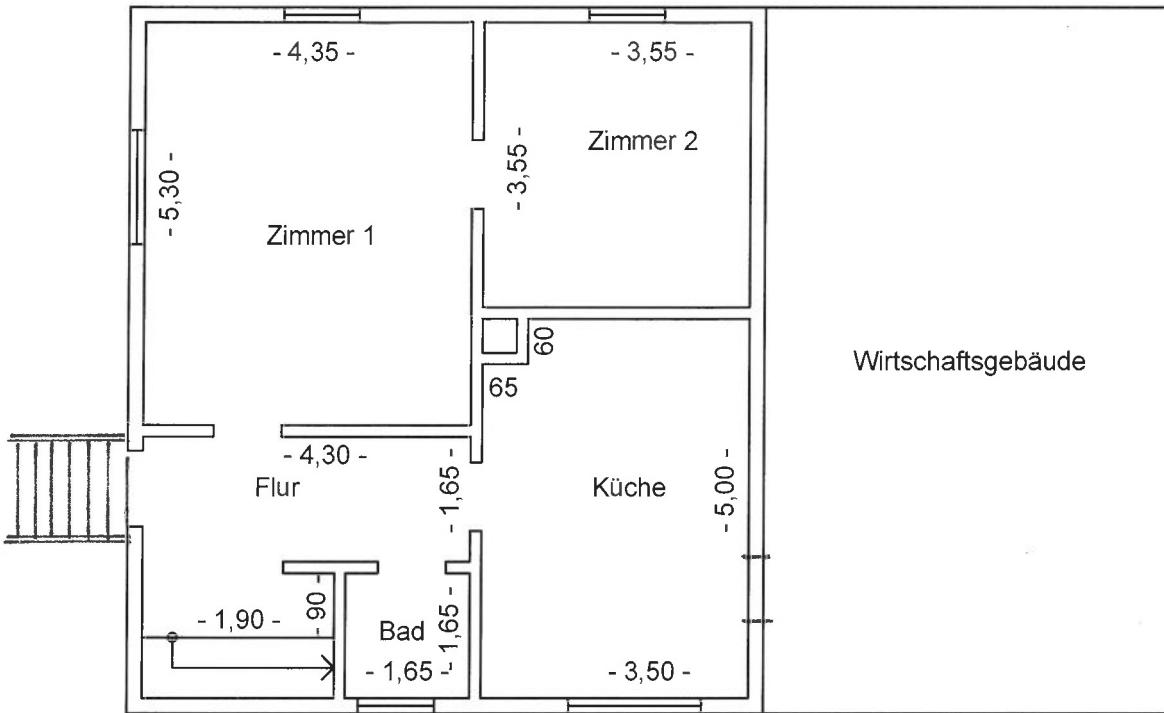
ERDGESCHOSS

L.H. ca. 2,47 m / abgeh. ca. 2,38 m

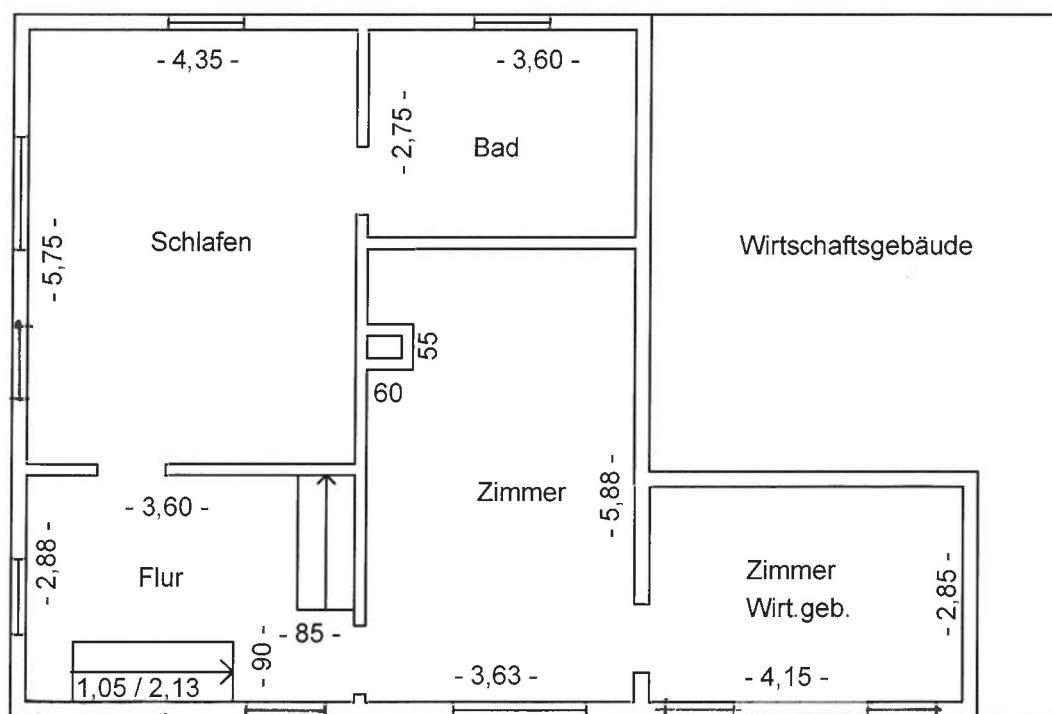
OBERGESCHOSS

L.H. ca. 2,17 m - 2,32 m

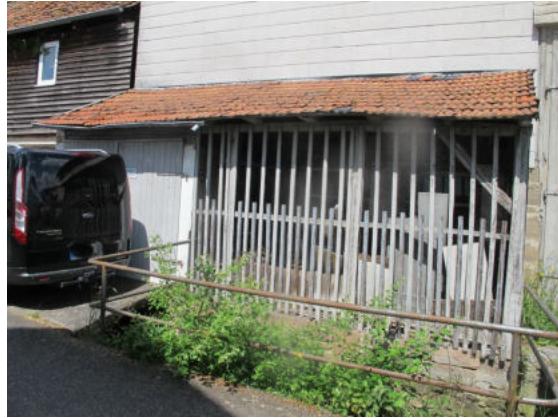
An der südwestlichen Grenze ist ein Überbau über die Aula auf das Straßengrundstück vorhanden. Der Überbau besteht teilweise aus einer massiven Mauerwerkskonstruktion und teilweise aus einer einfachen Holzschuppenkonstruktion und hat eine einfache Holzpultdachkonstruktion mit Tonziegeleindeckung, die Reparaturbedarf aufweist. Die Fassade des massiven Teils besteht teilweise aus verputztem und teilweise unverputztem Hohlblockmauerwerk und hat zum Steg über die Aula hin ein zweiflügeliges Holzbrettentor. Der Holzschuppenbereich hat eine einfache Holzlattenverkleidung.

Schuppen (Überbau)

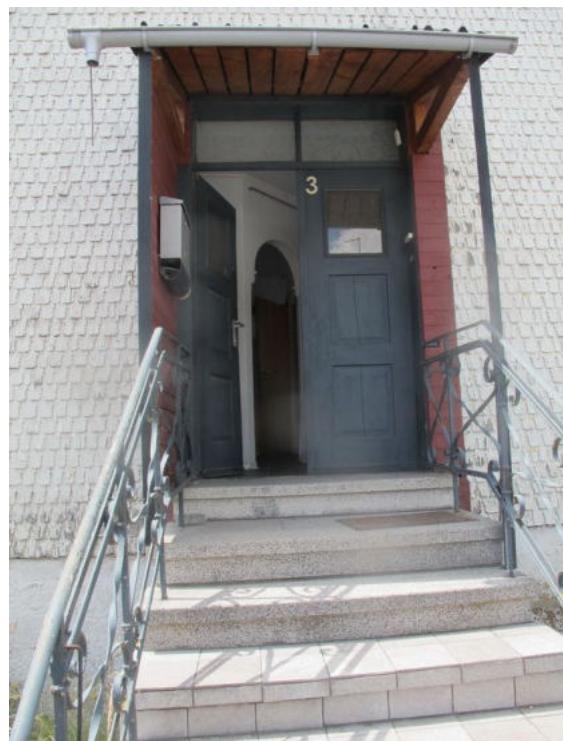
Vor dem am Giebel gelegenen Hauseingang zum Erdgeschoss befindet sich eine massive Außen-treppe aus Natursandstein mit Betonblockstufen, die teilweise gefliest sind, Geländer aus Stahlprofilen (bauahrestypische Ausführung). Oberhalb der Haustür ist eine einfache Holzpultvordachkonstruktion vorhanden.

Hauseingangstürelement zum Erdgeschoss aus einem bauahrestypischen zweiflügligen Holzfüllungstürblatt mit einfachverglasten Lichtausschnitten und feststehendem einfachverglasten Oberlicht.

Hauseingang Wohnhaus

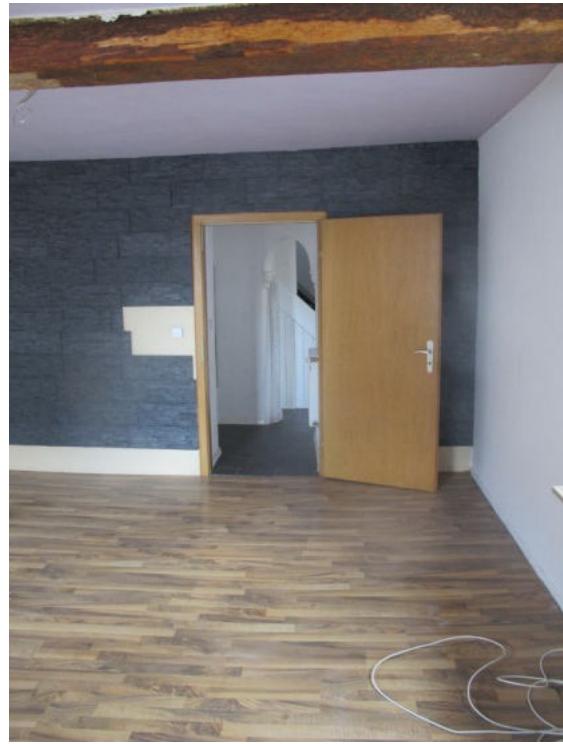
Zimmer 1 mit erneuerungsbedürftigem Laminatfußboden, Wände überwiegend tapeziert (teilweise auf Gipskartonplatten), Wand zum Flur hin mit erneuerungsbedürftiger Styroporstrukturplattenverkleidung, Decke Rauhfaser tapete auf unebenem Putz mit geringen Risschäden, normale elektrische Beleuchtung und einfache bis normale elektrische Ausstattung. Die beiden Fenster bestehen aus erneuerungsbedürftigen Holzfenstern mit Zweischeibenverglasung.

Zimmer 1

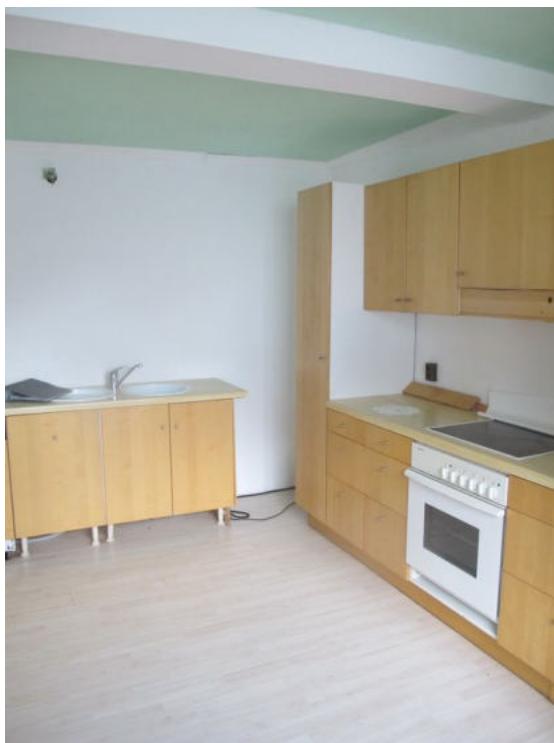
Küche mit erneuerungsbedürftigem Laminatfußboden, Wände Putz mit Anstrich, Decke Rauhfaser tapete mit Anstrich, normale elektrische Beleuchtung und einfache bis normale elektrische Ausstattung. Vorhanden sind ein Elektroherd- und ein Spülenschluss. Die aufgestellte Kücheneinrichtung ist nicht Bestandteil dieser Wertermittlung. Im Bereich der Elektroinstallationen ist teilweise nur eine Rohinstallation ausgeführt. Die Küche hat ein erneuerungsbedürftiges Holzkastenfenster.

In der Küche ist die bzw. ein Teil der Wasserversorgung des angrenzenden Badezimmers provisorisch auf Putz ausgeführt. Von der Küche gelangt man über ein einfaches Holzfüllungstürblatt (brandschutztechnisch unzulässig) in den angrenzenden Scheunenteil.

Küche

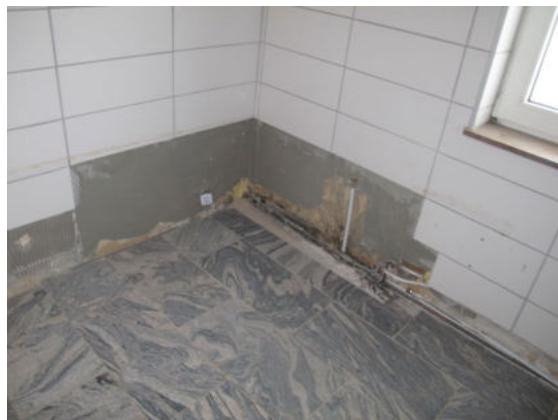
Badezimmer mit großformatigem Fliesenbodenbelag, Wände umlaufend raumhoch gefliest, Decke gespachtelte Gipskartonplattenverkleidung mit Anstrich und integrierter Deckenspotbeleuchtung, gute elektrische Beleuchtung, gute elektrische Ausstattung. Vorhanden sind eine Einbauduschwanne mit Echtglasduschabtrennung, ein wandhängendes WC und ein Doppelwaschtisch mit Unterschrank, normale sanitäre Ausstattung. In der Raumecke zum Schlafzimmer hin sind keine Bodenfliesen verlegt und es sind Wasserzuleitungen und Heizungsleitungen auf Putz verlegt. Hier war in der Vergangenheit wahrscheinlich eine Eckbadewanne installiert. Ein Abfluss ist im direkten

Aufstellbereich nicht ersichtlich, wahrscheinlich war dieser Aufputz bis unter die vorhandene Duschwanne verlegt. Das augenscheinlich vor nicht allzu langer Zeit modernisierte Badezimmer wurde in laienhafter Heimwerkerqualität ausgeführt. Die Beheizung des Badezimmers erfolgt über einen Handtuchheizkörper.

Bad Obergeschoss (fehlende Badewanne)

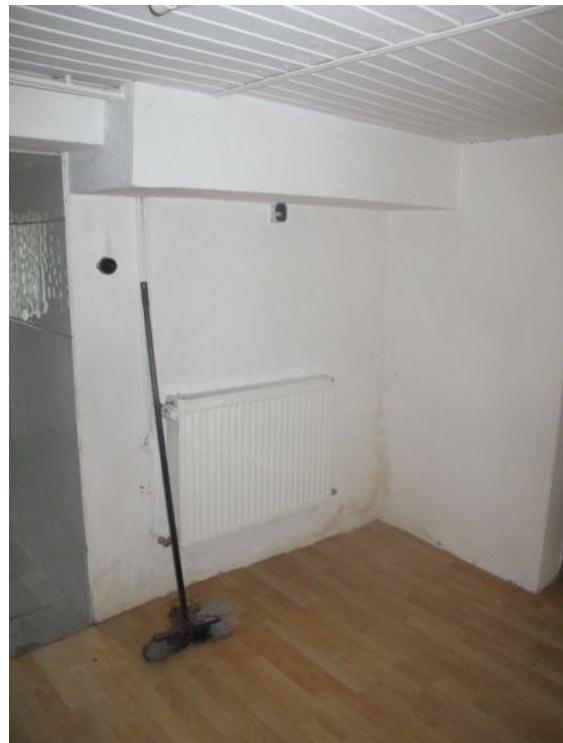
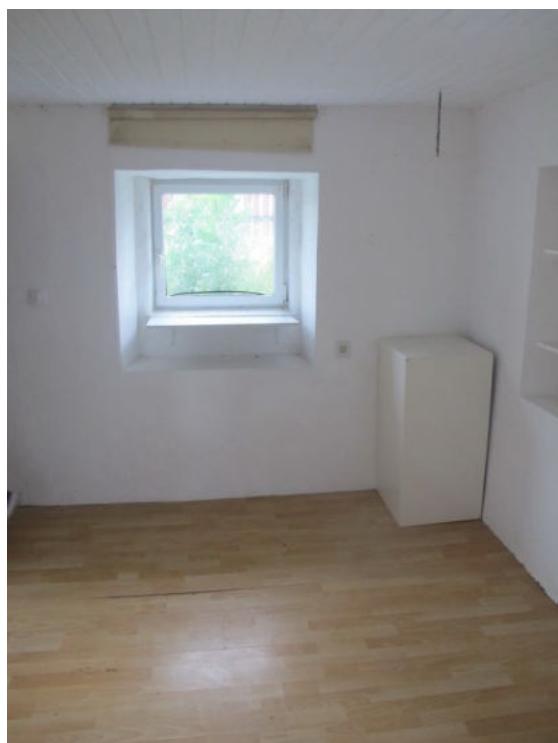
Die wohnraumähnlich ausgebauten Räumlichkeiten haben jedoch nur eine lichte Höhe von ca. 2,00 m bis 2,05 m und sind damit nach der Hessischen Bauordnung (HBO) nicht zum dauerhaften Aufenthalt von Personen geeignet.

Die beiden Räume haben einen erneuerungsbedürftigen Laminatfußboden, Wände Putz bzw. Gipskartonplatten mit Raufasertapete und Anstrich, Decke einfache Profilholzbrettverkleidung mit Anstrich, einfache elektrische Beleuchtung und einfache elektrische Ausstattung sowie Beheizung über Stahlblechheizkörper, Heizungsleitungen aus Kupferrohr auf Putz verlegt. Im Außenwandsockelbereich und im Bereich des aufgehenden Innenmauerwerks sind Feuchtigkeits- und Pilzschiimelschäden infolge baualtersbedingt mangelhafter Bauwerksabdichtungsmaßnahmen vorhanden.

Kellergeschoß

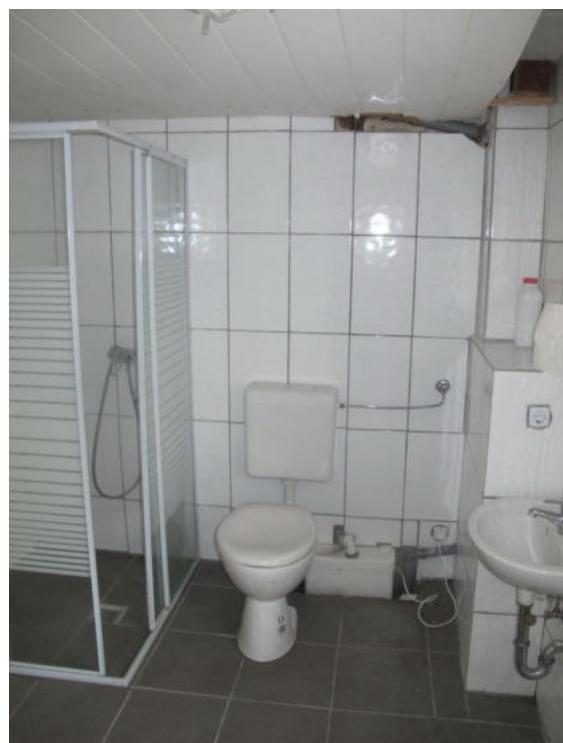
Das Duschbad hat einen erneuerungsbedürftigen Fliesenbodenbelag oberhalb eines unebenen Fußbodenaufbaus, Wände raumhoch gefliest, Decke erneuerungsbedürftige Kunststoffbeschichtete Holzpaneelbrettverkleidung, normale elektrische Beleuchtung, einfache elektrische Ausstattung, Beheizung über einen Handtuchheizkörper. Vorhanden sind eine bodengleich geflieste Duschtasse mit Echtglasduschabtrennung, ein Stand WC mit kleiner Hebeanlage und ein Handwaschbecken, einfache sanitäre Ausstattung. Das Badezimmer ist insgesamt sanierungsbedürftig.

Dusche

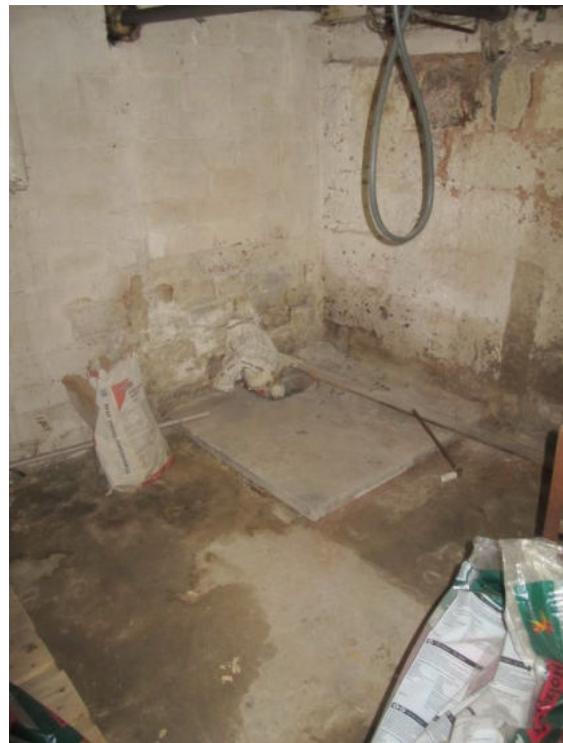
Zum westlichen Kellerraum (Heizungsraum) gelangt man von der Tenne des Scheunengebäudes. Der Heizungsraum ist nur über ein einfaches, nicht den Brandschutzbestimmungen entsprechendes Holzbrettentürblatt erschlossen und hat einen unebenen Betonfußboden mit Oberflächenbeschädigungen und Rissenschäden, Wände teilweise Rapputz und teilweise Sichtmauerwerk mit

Anstrich, Decke augenscheinlich Hourdisdecke mit Anstrich, teilweise einfache Wärmedämmplattenverkleidung mit einer Dicke von ca. 4 cm, einfache elektrische Beleuchtung, einfache elektrische Ausstattung.

Heizungsraum

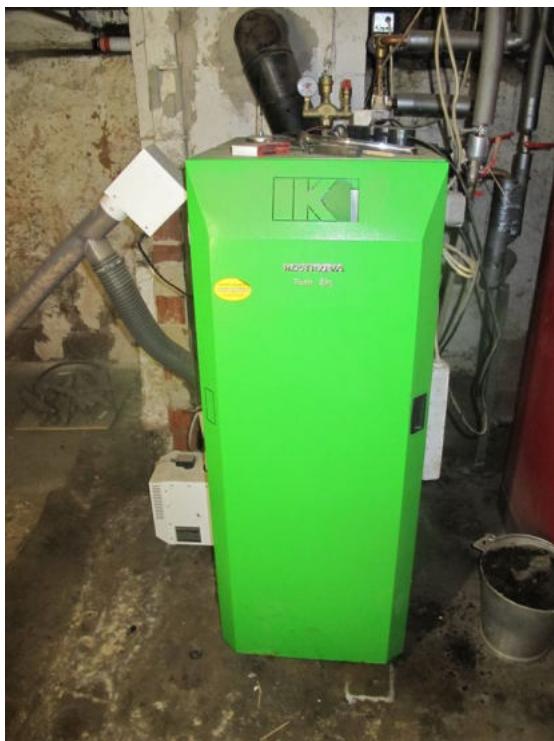
Aufgestellt sind ein Pelletheizkessel mit einer Nennwärmeleistung von 14 kW, Fabrikat Kostrzewa Twin Bio16, Baujahr 2014 mit einem kleineren Vorratsbehälter für Holzpelletssackware, ein Heizungspufferspeicher mit einem Inhalt von 1.000 Litern, Fabrikat Eder Akku 1000, Baujahr 2006 und ein augenscheinlich älterer Bloomberg Warmwasserspeicher mit einem geschätzten Inhalt von ca. 160 Litern. Über diese Heizungsanlage erfolgte in der Vergangenheit die Beheizung und Warmwasserbereitung des Wohnhauses.

Pelletheizkessel
