ERMITTLUNG DES VERKEHRSWERTES

Auftraggeber:	Amtsgericht Schwalmstadt Steinkautsweg 2 34613 Schwalmstadt
Objektanschrift:	Lindenring 6 34630 Gilserberg-Lischeid
Art des Objektes:	Wohnhaus mit Anbauten und ehemaliges Stallgebäude mit Anbau
Wertermittlungsstichtag:	5. Mai 2023
Qualitätsstichtag:	5. Mai 2023
besichtigt am:	5. Mai 2023
Zweck der Wertermittlung:	Zwangsversteigerungssache 31 K 29/22
Bodenwert:	11.800,- €
Sachwert:	25.000,- €
Verkehrswert:	25.000,- €

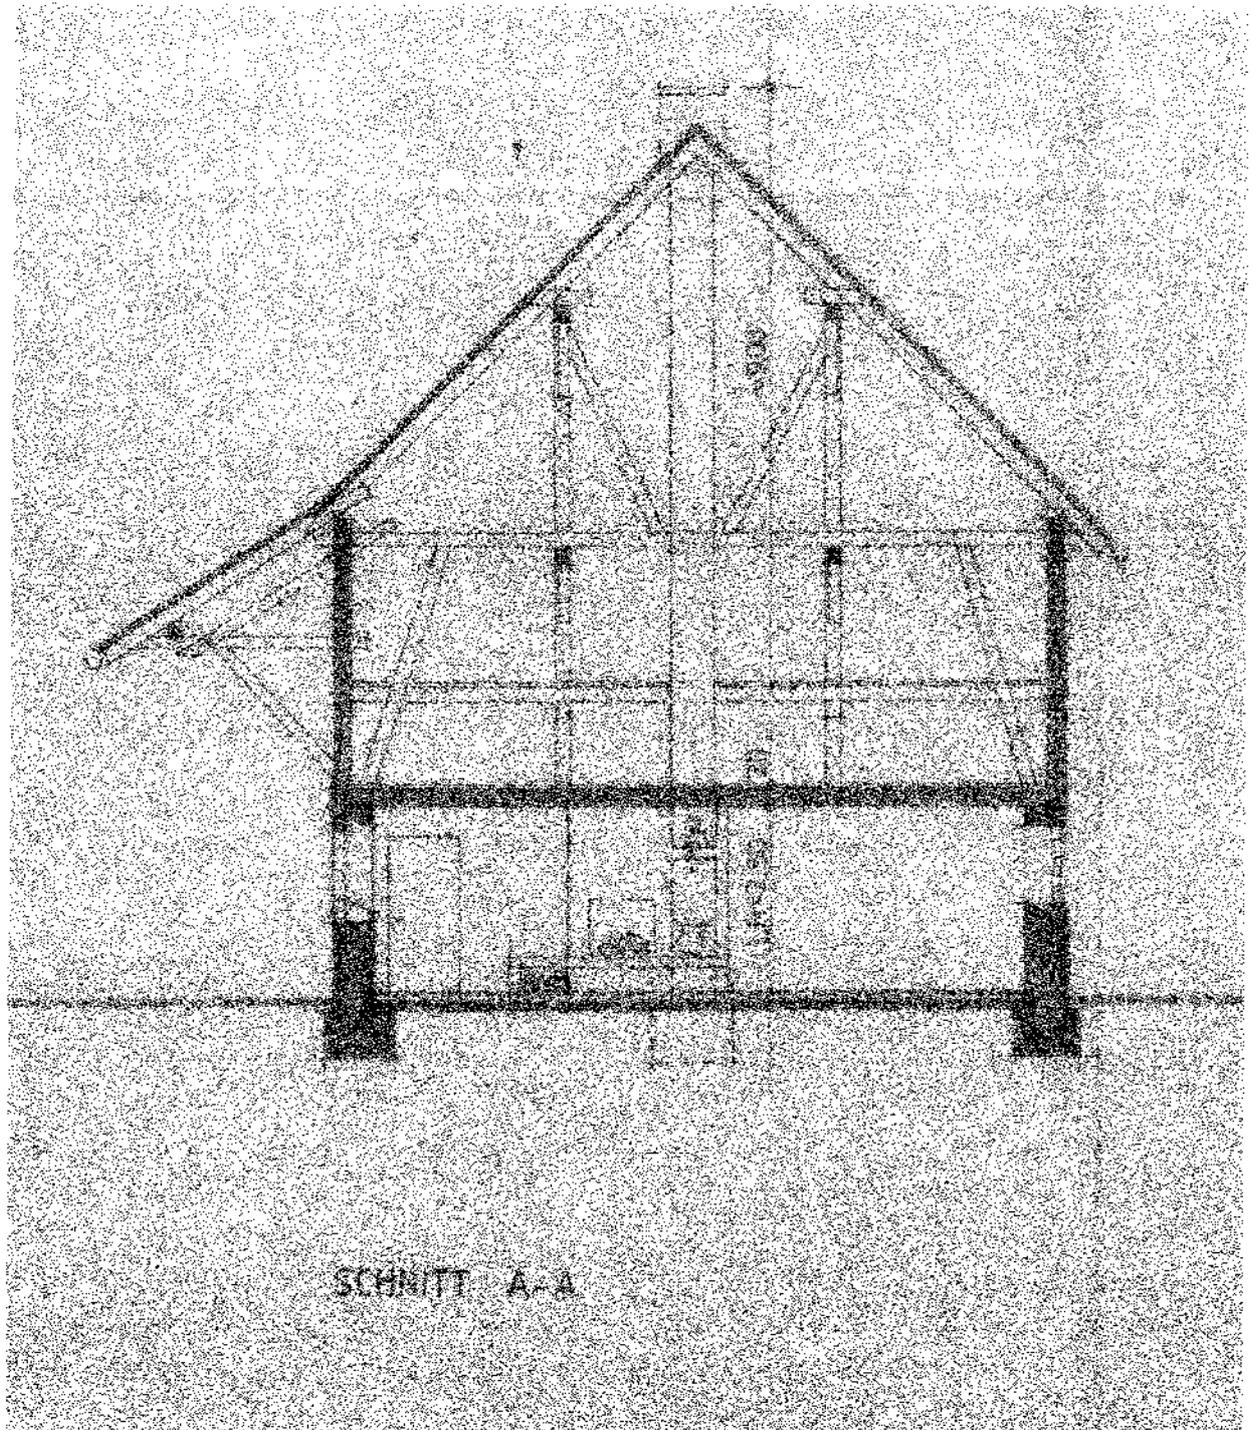
SCHNITT A-A

Laut der in den Anlagen beigefügten Schnittzeichnung hat die Wohnung im Erdgeschoss des ehemaligen Stallgebäudes eine den Anforderungen der HBO entsprechende lichte Raumhöhe von 2,50 m.

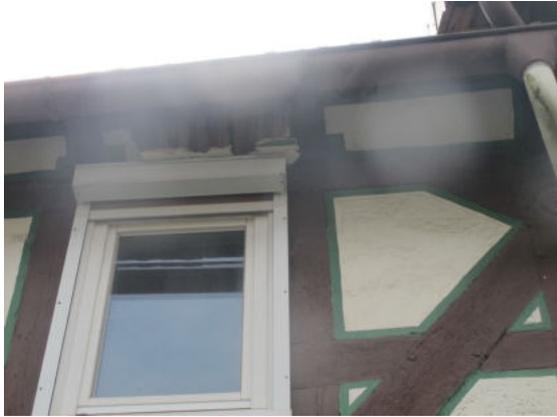
Das Wohnhaus und der nördliche Anbau haben Holzsatteldachkonstruktionen, das Dach des Ursprungsgebäudes hat eine Tonziegeldacheindeckung, der Anbau eine Betondachsteineindeckung, Dachrinnen aus Zinkblech (reparatur- bzw. erneuerungsbedürftig). An der Dacheindeckung des ursprünglichen Wohnhauses fehlen einige Ziegel, so dass es hier zu direkten Wassereinflüssen gekommen ist.

Die Außenfassade des ursprünglichen Wohnhauses besteht nach Westen hin im Erdgeschoss aus unverputztem Mauerwerk (im Bereich der Teilunterkellerung Natursandsteinmauerwerk und ansonsten Ziegelsteinmauerwerk mit Anstrich) und darüber aus einer kleinformatischen Holzschindelverkleidung, nach Osten hin ist im Erdgeschoss ein sanierungsbedürftiger Putz vorhanden und im Obergeschoss eine sanierungsbedürftige Holzfachwerkkonstruktion.

**Schäden Fassade und
Dacheindeckung**

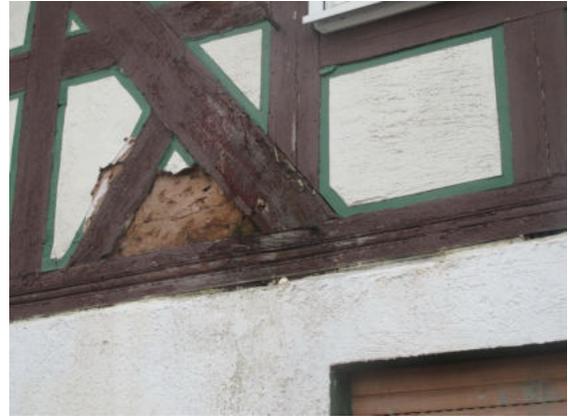
Schäden Fassade

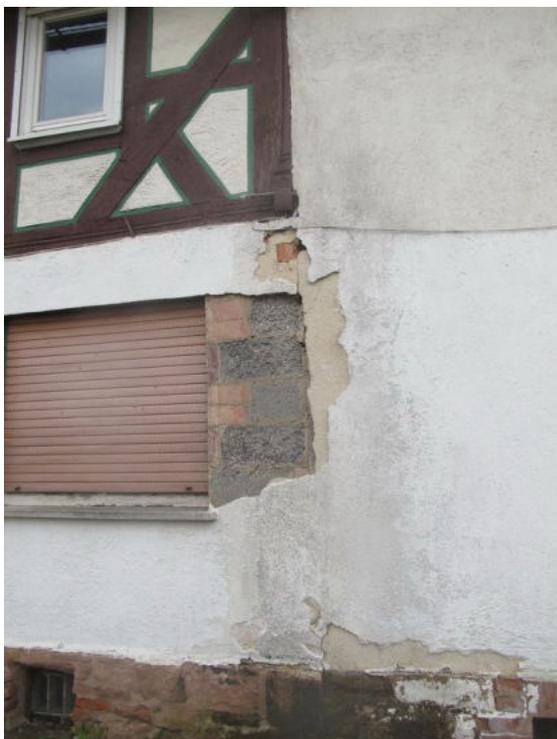
Schäden Fassade

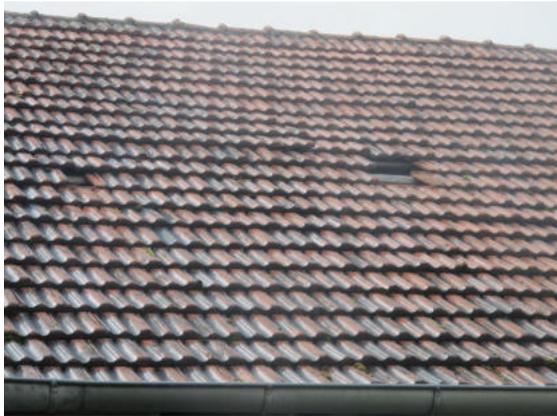
Zweigeschossiges nicht unterkellertes im Erdgeschoss massiv und darüber in Holzfachwerkkonstruktionen errichtetes ehemaliges Stall- und Scheunengebäude mit Holzsatteldachkonstruktion mit Tonziegeldacheindeckung (mit fehlenden Ziegeln, wodurch über lange Zeit Regenwasser in das Gebäude eingedrungen ist), Dachrinne aus Zinkblech (reparaturbedürftig).

fehlende Dachziegel

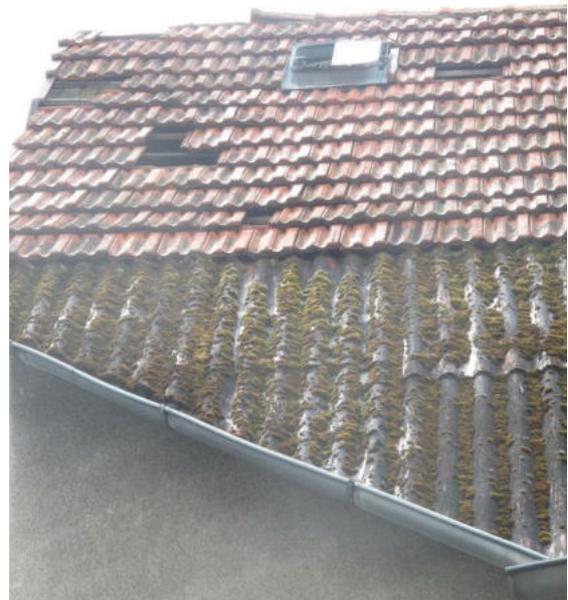
**fehlende Dachziegel und defekter
Dachausstieg**

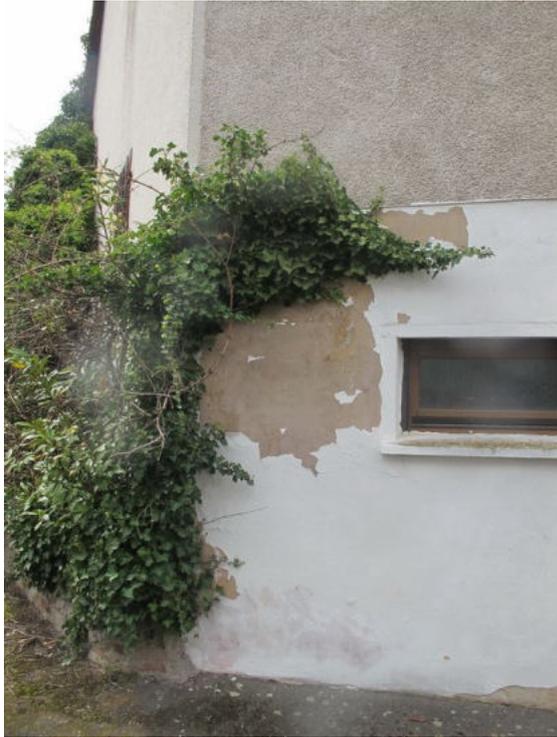
Schäden Außenfassade

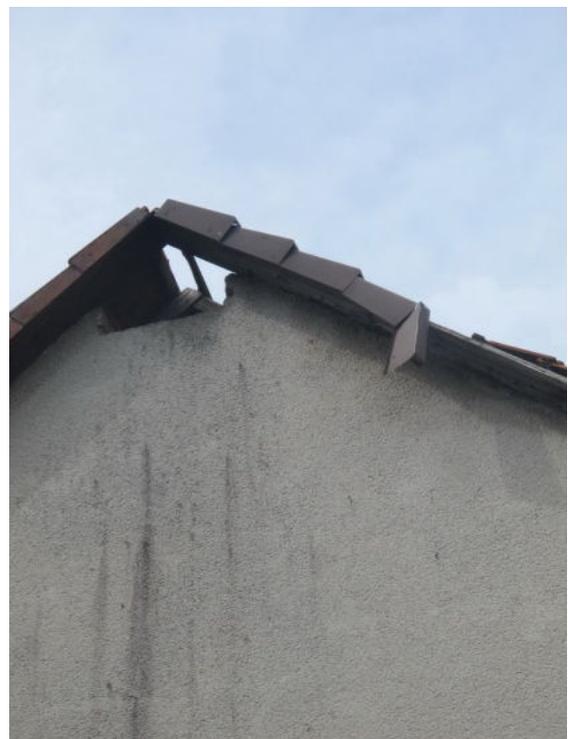
Laut Auskunft von Nachbarn soll es vor ca. zehn Jahren zu einem Brand des Dachstuhl gekommen sein. Das Löschwasser der Feuerwehr soll laut Auskunft der Nachbarn durch das gesamte Gebäude gelaufen sein und giebelseitig und an den Längswänden „aus allen Etagen heraus geflossen“ sein. Schadensbeseitigungsmaßnahmen seien nach dem Löscheinsatz nicht durchgeführt worden, die Geschossdecken seien teilweise eingestürzt.

Schäden Dachkonstruktion

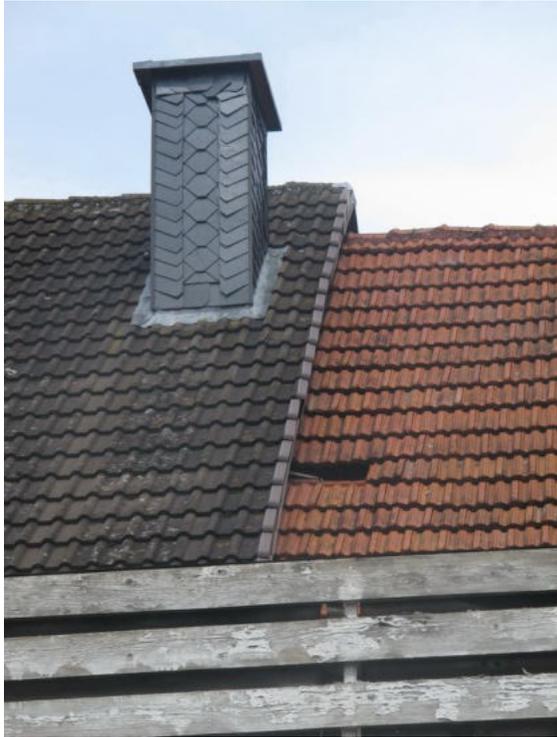
fehlende Dachziegel

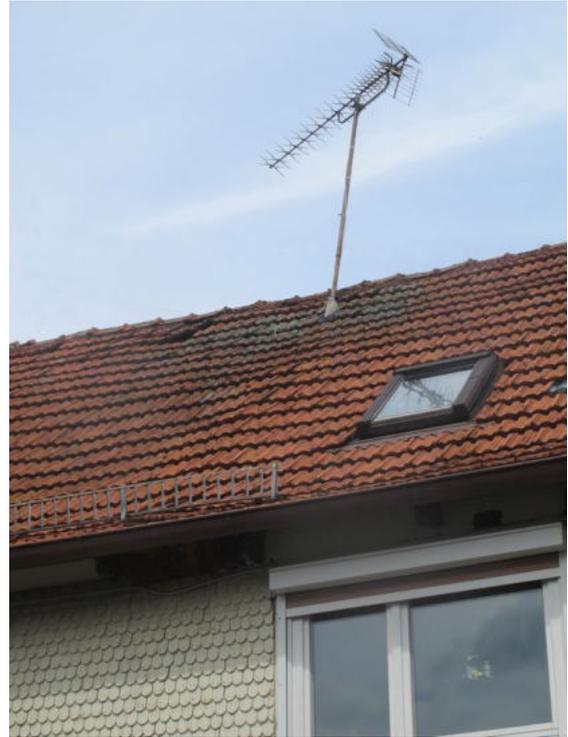
fehlende Dachziegel

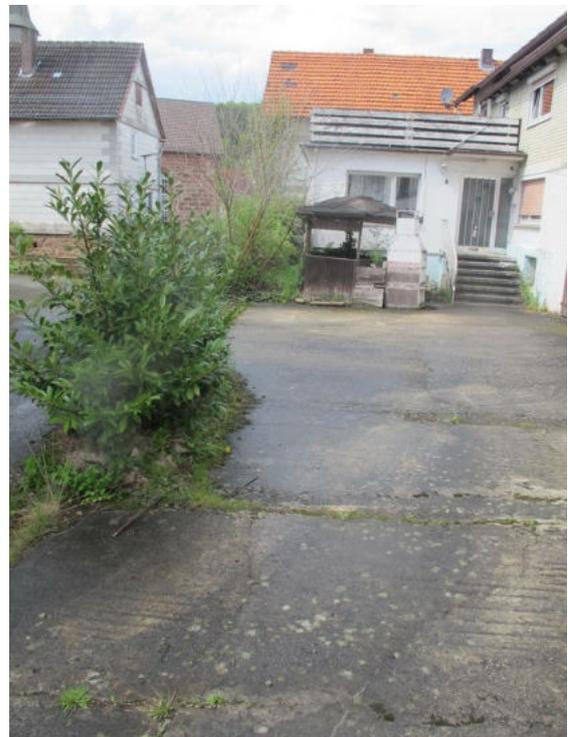
Die westliche Freifläche ist bis zum Wohnhausanbau mit sanierungsbedürftigem Ort beton befestigt, zum Lindenring hin mit Natursteinen eingefasstes Pflanzbeet.

westliche Freifläche

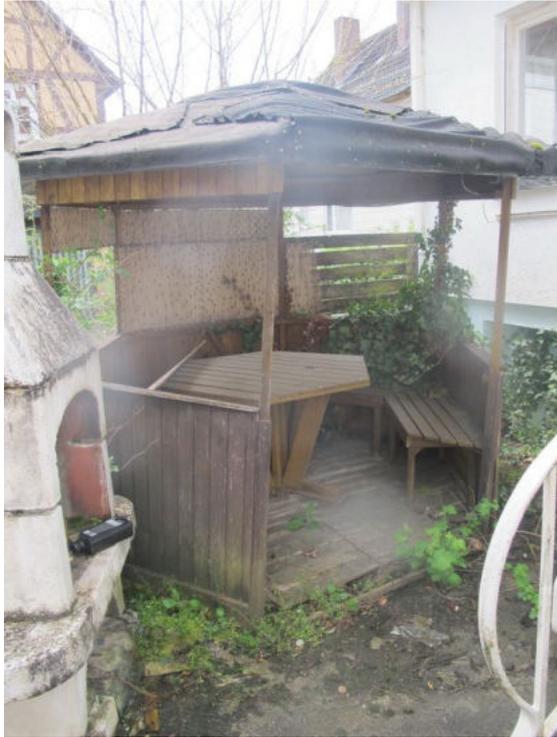
abbruchreifer Pavillon

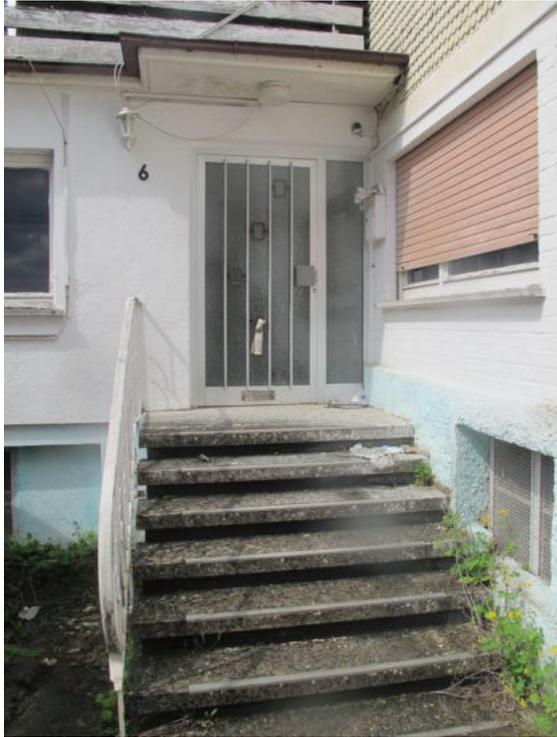
Der Hauseingang befindet sich im westlichen Anbau. Vor dem Hauseingang befindet sich eine massive Außentreppe mit Betonwerksteinplattenbelag und Stahlgeländer. Hauseingangstürellement aus einem augenscheinlich aus den 1960er Jahren stammenden Leichtmetalltürblatt mit Drahtornamentglaslichtausschnitt und feststehendem drahtornamentverglasten (erneuerungsbedürftig) Seitenteil.

Hauseingang im westlichen Anbau

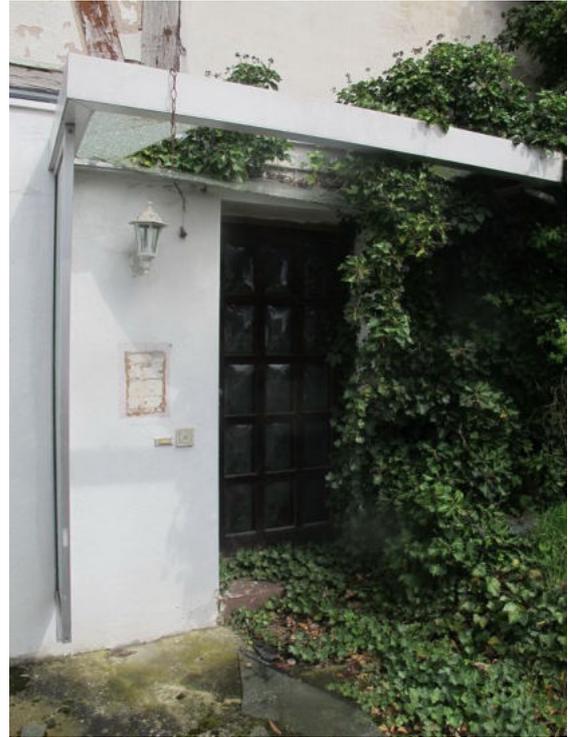
Eingangstürelement im Erdgeschoss aus einem Holztürblatt mit Isolierglaslichtausschnitten und erneuerungsbedürftigem Anstrich. Vor dem Eingang befindet sich eine erneuerungsbedürftige Vordachkonstruktion.

**Eingang Wohnung Erdgeschoss
ehem. Stallgebäude**
