## ERMITTLUNG DES VERKEHRSWERTES

Auftraggeber:	Amtsgericht Schwalmstadt Steinkautsweg 2 34613 Schwalmstadt
Objektanschrift:	Wasenberger Straße 29 / Fahringshäuser Weg 2 34628 Willingshausen
Art des Objektes:	Einfamilienhaus und ehemalige Pension (unterstellte Folgenutzung Dreifamilienhaus)
Wertermittlungsstichtag:	29. August 2023
Qualitätsstichtag:	29. August 2023
besichtigt am:	29. August 2023
Zweck der Wertermittlung:	Zwangsversteigerungssache 32 K 4/22
<hr/>	
Bodenwert:	21.240,- €
Ertragswert:	200.000,- €
Verkehrswert:	200.000,- €
<hr/>

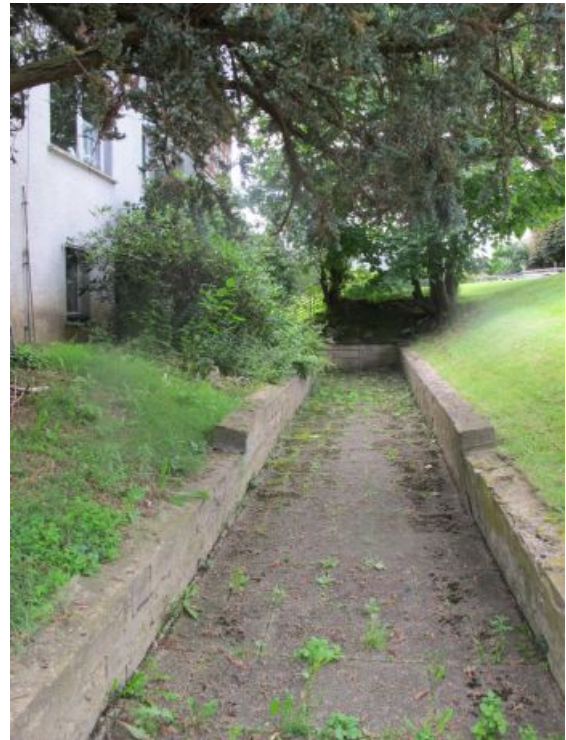
Nördlich dieser Hangstützmauer verläuft der ehemalige Fußweg zum Eingang der ehemaligen Pension. Durch eine Grundstücksveräußerung ist dieser nicht mehr Bestandteil des Bewertungsgrundstücks, so dass ein neuer Fußweg zum Hauseingang herzustellen ist

**nördliche Freifläche (bisheriger Fußweg auf Nachbargrundstück!)**

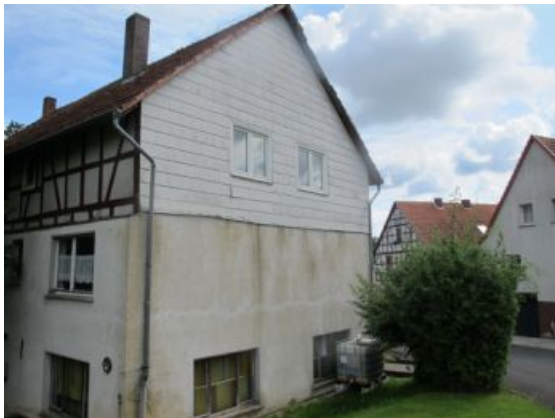
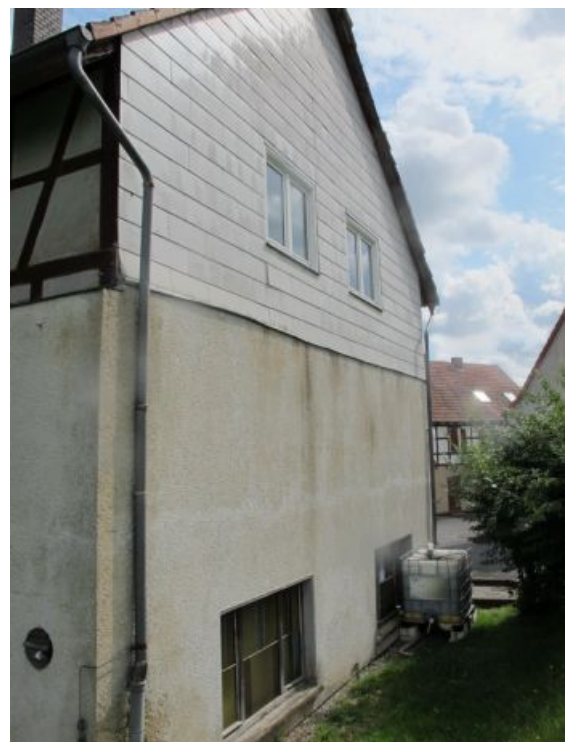
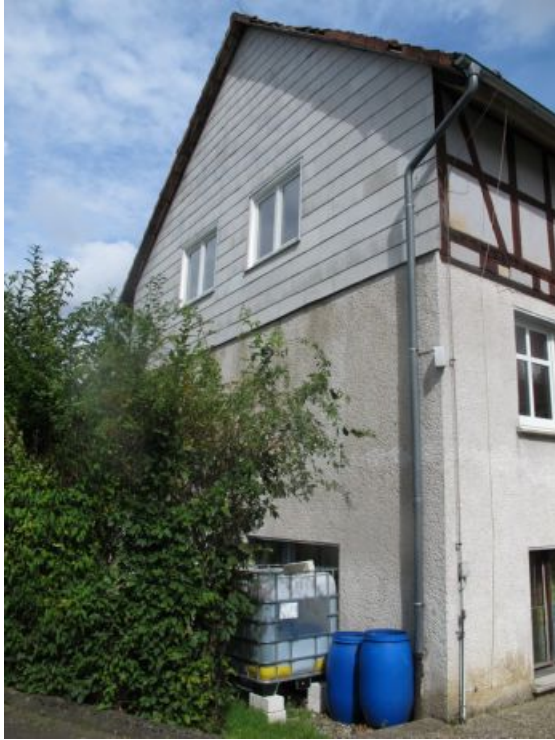
**Westansicht Nr. 2**

Die Außenfassade des Gebäudes besteht im Erd- und 1. Obergeschoss aus einem sanierungsbedürftigen Rauputz und darüber aus einer sichtbaren Holzfachwerkfassade (deckend gestrichene Holzbalken und verputzte und mit Anstrich versehene Gefache), die ebenfalls Sanierungsbedarf aufweist.

Fenster im Erd- und im 1. Obergeschoss nach Norden aus zum Umbauzeitpunkt in 1960er Jahren ausgeführten einfach verglasten Holzfenstern, westliche Fenster im 2. Obergeschoss aus in 1986 ausgeführten isolierverglasten Kunststofffenstern und ansonsten aus in den 2000er Jahren ausgeführten isolierverglasten Kunststofffenstern mit Sprossenausbildung.
