# GUTACHTEN

über den Verkehrswert nach § 194 des Baugesetzbuchs

***Verkehrswert 42.000 €***

| Lagebezeichnung | Am Reifenberg 15 |

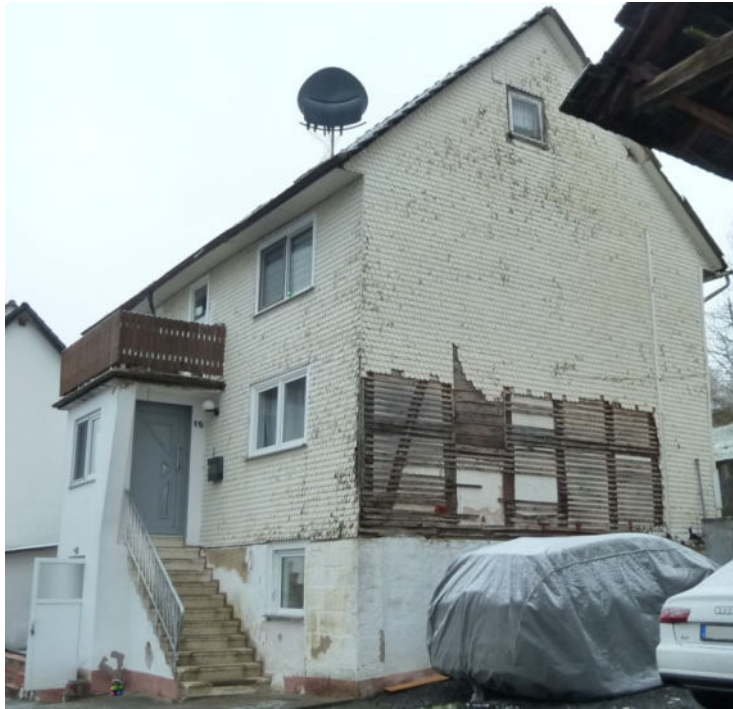
- Art:** Bei dem nachstehend näher beschriebenen Gebäude handelt es sich um ein freistehendes teilunterkellertes zweigeschossiges Wohnhaus mit einem nicht ausgebauten Dachboden.
- Raumaufteilung:** siehe Anlage F (Grundrisskizzen)
- Geschosse, Nutzung:** KG: Kellerräume, Öllager-Raum, Heizraum;  
EG: Wohnräume  
OG: Wohnräume  
DG: nicht ausgebaut  
siehe Anlage F (Grundrisskizzen)
- Alter:**
- Baujahr:** Das Gebäude wurde ca. um 1900 erbaut.  
Zu einem späteren Zeitpunkt wurde das Gebäude im Nordosten um einen nicht unterkellerten Anbau erweitert.

| Konstruktionsart: | Massivbau, überwiegend Fachwerkbauweise |
| Außenwände: | Mauerwerk (Sandstein im Sockelbereich), teils verputzt; Fachwerk, teils mit Holzschindeln und Faserzementplatten verkleidet |
| Dach: | Satteldächer, Holzkonstruktion, Eindeckung mit Tonziegeln, kein Wärmeschutz; Dachrinnen und Fallrohre aus Zinkblech |

| - Putzschäden an Außenwänden | 1.000 € |
| - Fassadenverkleidung schadhaf, fehlender Anstrich | 5.000 € |
| - Schäden an Traufe, Kehlen und Ortgang | 16.000 € |
| - Instandsetzung Schornsteinkopf und Anschlüsse | 2.000 € |
| - schadhafte Dachrinnen und Fallrohre | 2.500 € |
| - Balkon: Wasserschäden (Decken-/Wandabschluss), Geländer abgängig | 2.500 € |

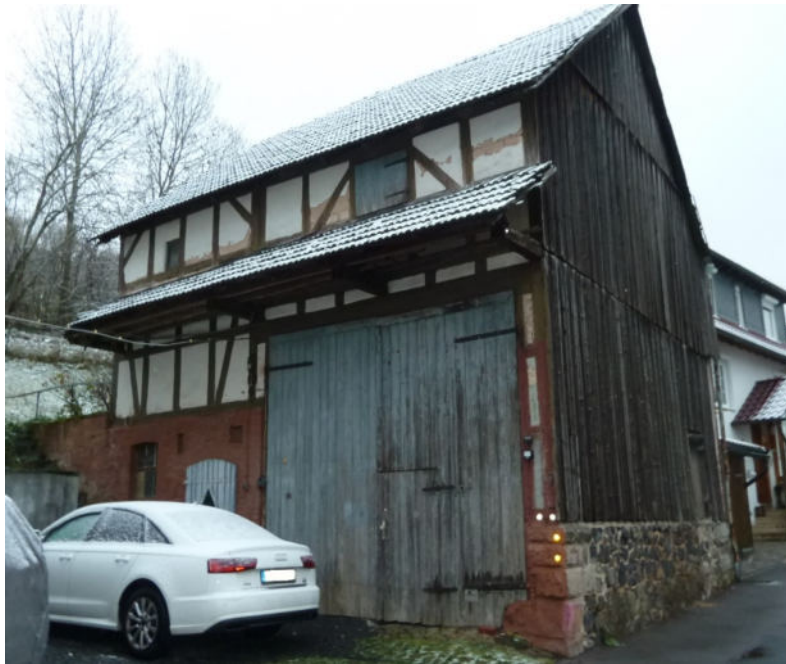
Scheune/Stallgebäude

| <b>Art:</b> | Scheunen und Stallgebäude, freistehend | |
| <b>Außenwände:</b> | Mischmauerwerk; Fachwerk mit ausgemauerten Gefachen, straßenseitiger Giebel mit Bodendeckelschalung verkleidet | |
| <b>Dach:</b> | Satteldach, Holzkonstruktion, Eindeckung mit Tonziegeln, Dachrinne und Fallrohr aus Zinkblech an einer Traufseite vorhanden | |

- Schäden an Traufe und Ortgang, fehlende und abgängige Dachrinnen und Fallrohre
- Schäden an Dachhaut (u. a. offen an Brandmauer)
- konstruktive Mängel an Brandmauer zum Nachbargrundstück "Am Reifenberg 12" ,
- konstruktive Mängel an Holzbalkendecke (Tennenboden) durch eingedrungene Nässe, augenscheinlich Pilzbefall
- konstruktive Mängel am Fachwerk
- konstruktive Mängel an Stahlsteindecke (Stall)
- abgängiges Wetterdach

Ergebnis: Das Gebäude ist abgängig.

Die Abrisskosten sind zum Abzug zu bringen.

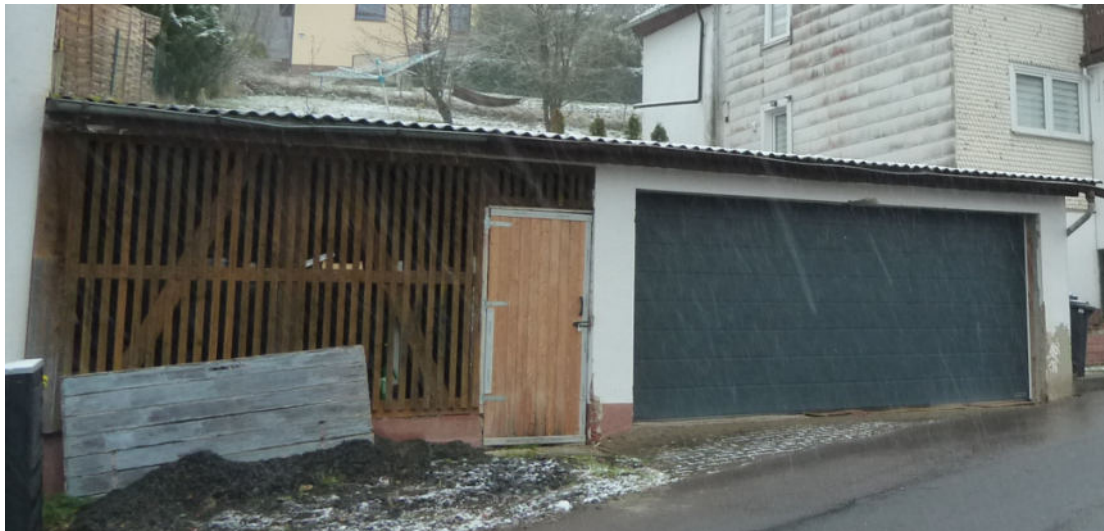
**Art:** Garage  
**Nutzung:** Garage mit zwei Stellplätzen nebeneinander  
**Alter:**(siehe 3.2.1.)  
**Baujahr:** ca. 1960

| Konstruktionsart: | Massivbau |
| Außenwände: | Mauerwerk, verputzt |
| Dach: | flachgeneigtes Pultdach, Holzkonstruktion, Eindeckung mit Faserzementwellplatten, Dachrinne und Fallrohr aus Zinkblech |

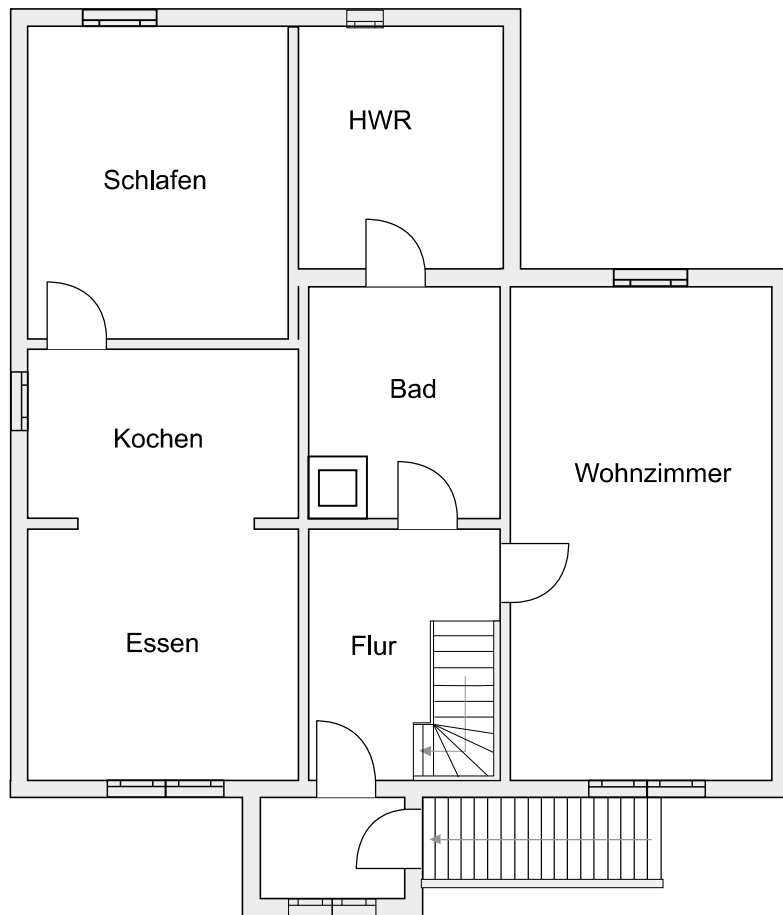
## Erdgeschoss

# Grundrisskizze in Schorbach
