# GUTACHTEN

**350/668 Miteigentumsanteil an  
Gebäude- und Freifläche  
Alsfelder Tor 2  
-Teileigentum Nr. 2-  
36320 Kirtorf**

**Amtsgericht Alsfeld  
Aktenzeichen: 34 K 25/22**

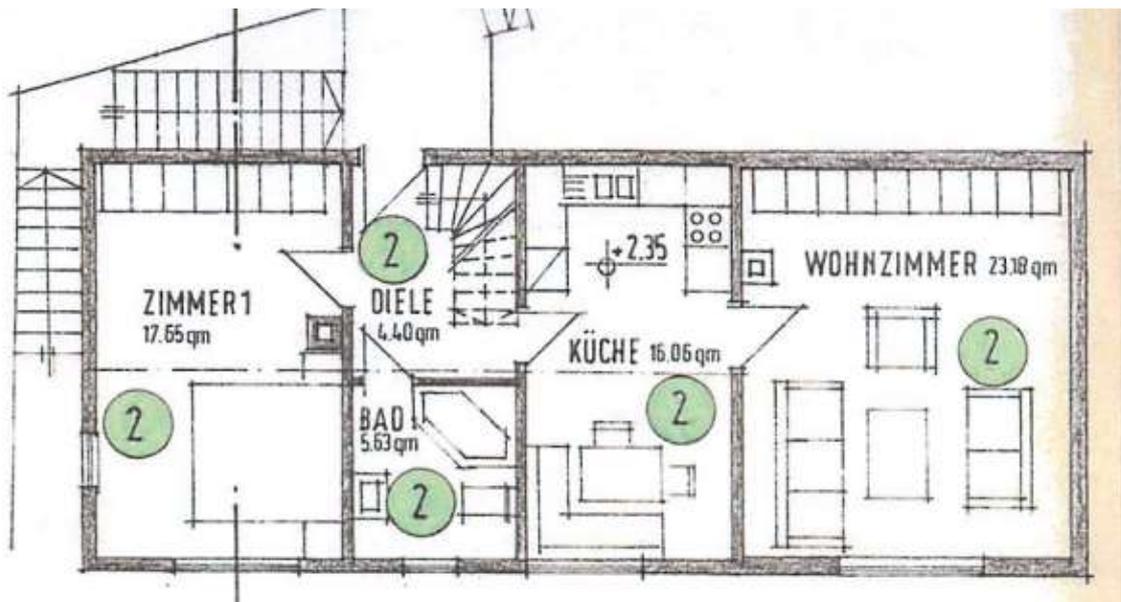
Abb.: Grundriss Obergeschoss/Miteigentumsanteil Nr. 2

Über den Eingangsbereich mit Treppenhaus hat man Zugang zu allen weiteren Räumen im Obergeschoss, sowie über die Treppe zu den Wohnräumen im Dachgeschoss. Im Obergeschoss gibt es ein Zimmer, ein Bad, eine Küche mit Essbereich, sowie das Wohnzimmer. Die Küche ist ein Durchgangszimmer. Die Raumaufteilung im Erdgeschoss muss als eher durchschnittlich bezeichnet werden.

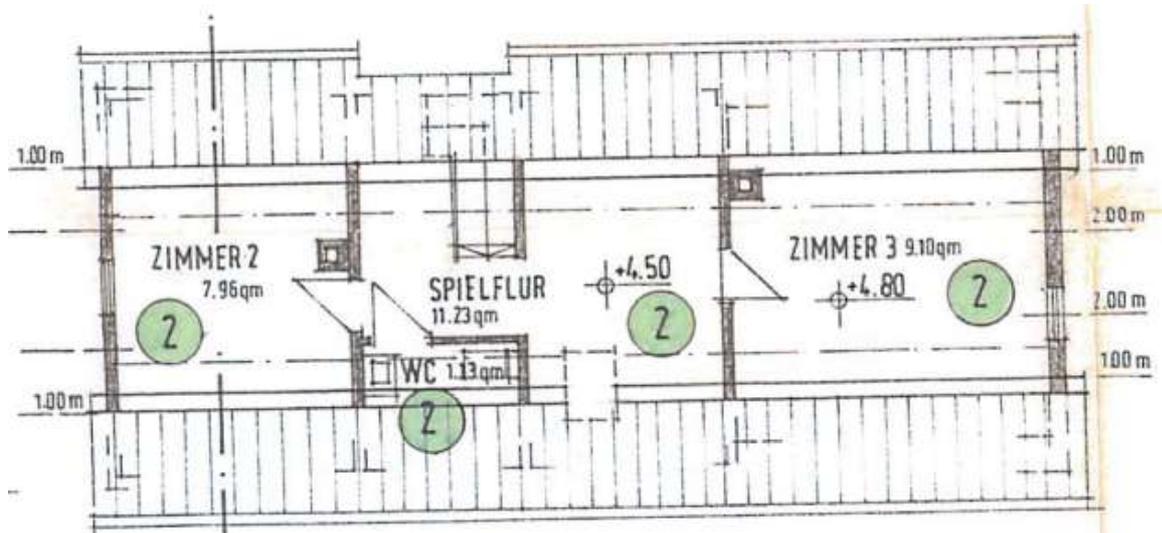
Abb.: Grundriss Dachgeschoss/Miteigentumsanteil Nr. 2

Die Räume im Dachgeschoss haben alle deutliche Einschränkungen durch die vorhandene Dachschrägen. Auch hier erfolgt der Zugang zu den Räumen über den Flur des Treppenhauses. Es sind insgesamt 3 Zimmer vorhanden, sowie ein WC. Auch hier ist ein Durchgangszimmer vorhanden. Die Raumaufteilung und Nutzbarkeit muss insgesamt hier als eher schlecht bezeichnet werden. Es gibt nur sehr wenig Tageslicht.

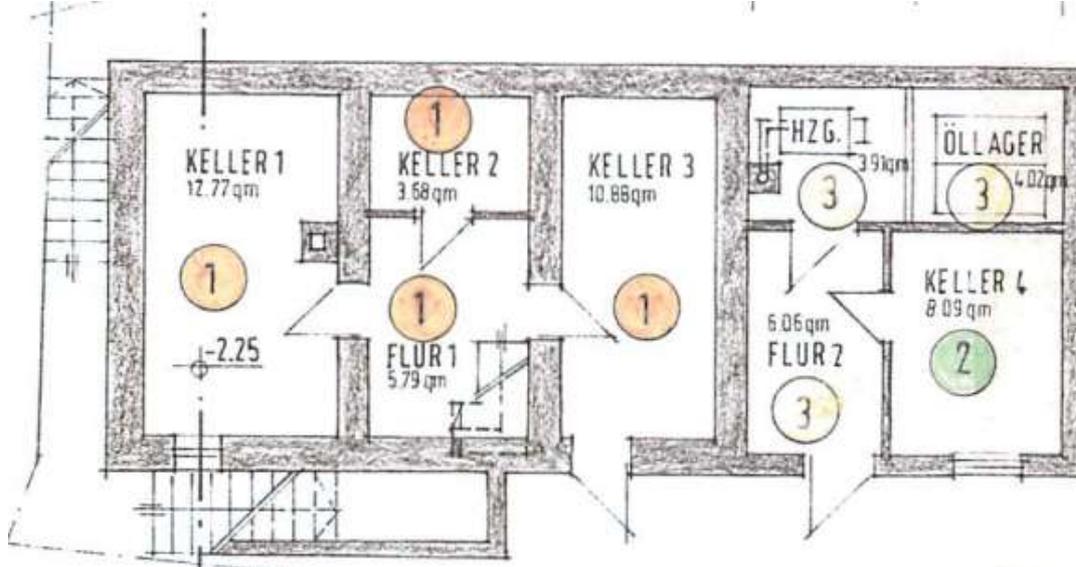
Abb.: Grundriss Kellergeschoss/Miteigentumsanteil Nr. 2 – hier Kellerraum

Im Kellergeschoss befindet sich neben den Räumen des Allgemeinentums (u.a. Heizungsraum, Öllager) noch ein Kellerraum der dem zu bewertenden Teileigentum Nr. 2 zuzuordnen ist. Der Zugang zu dem im rechten Gebäude-teil (Anbau) befindlichen Raum erfolgt ebenerdig von der Straße „Alsfelder Tor“ aus.

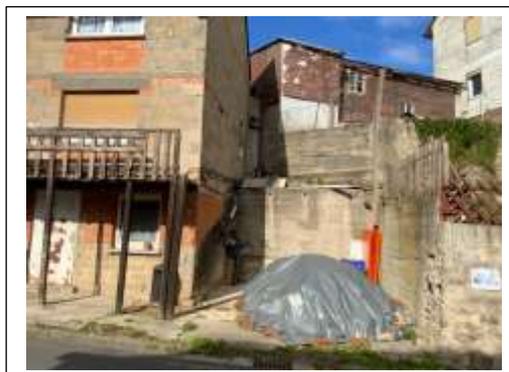
Die Außenanlage besteht lediglich aus der sehr kleinen Fläche seitlich am Haus, den Zugangstreppen seitlich und von der „Neustädter Straße“ aus. Durch die extreme Hanglage ist seitlich eine Stützwand vorhanden.

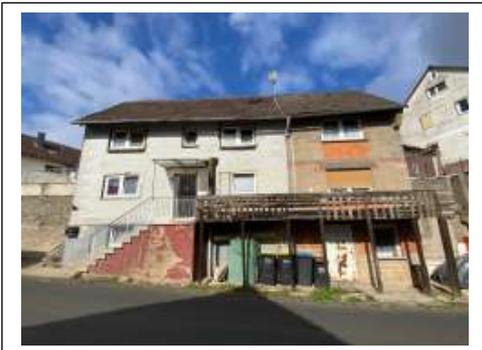
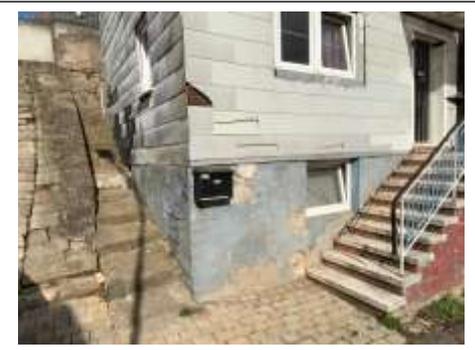
Die Gesamtkonstruktion von Wohnhaus und Anbau ist deutlich sichtbar in die Jahre gekommen und in einem eher schlechten Zustand. Es besteht deutlich sichtbarer Unterhaltungstau. Im Bereich des Kellermauerwerks sind Feuchtigkeitsprobleme vorhanden. Im Bereich der Zugangstreppe zum Erdgeschoss ist in Verlängerung eine Art Holzbalkon vorhanden, der sich ebenfalls in einem schlechten Zustand befindet.

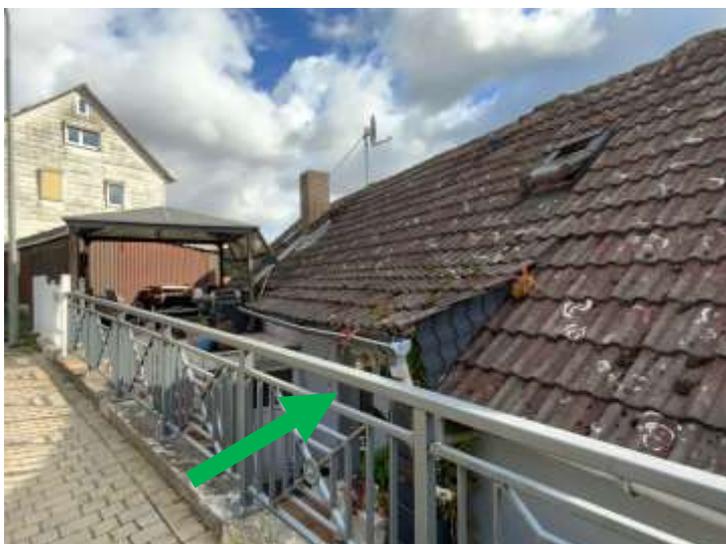
Bild 12: Zugangsbereich MEA Nr. 2

Der Eingangsbereich zur Wohnung Nr. 2 befindet sich, wie bereits erwähnt, im Obergeschoss zur Neustädter Straße hin und ist nicht ebenerdig und somit auch nicht barrierefrei.
