## VERKEHRSWERT GUTACHTEN

Gebäude- und Freifläche  
Grabenberg 12  
36110 Schlitz

Amtsgericht Alsfeld  
Aktenzeichen: 34 K 30/24

Der Verkehrswert des Eigentums wurde zum Stichtag 04.03.2025 wie folgt ermittelt:

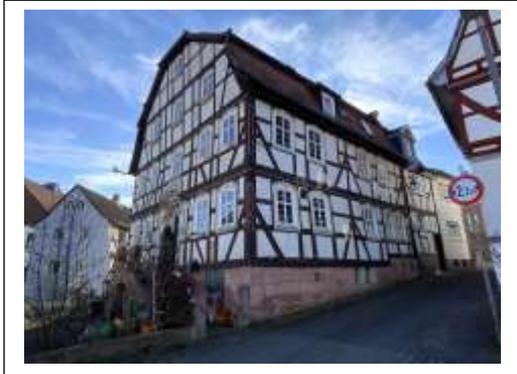
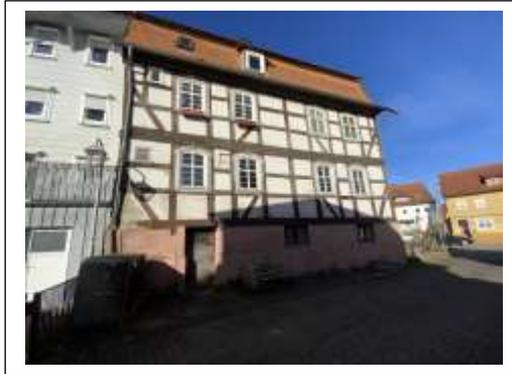
Das rechteckig geschnittene Fachwerkhaus hat ein Keller-, Erd- und Obergeschoss, sowie ein ausgebautes Dachgeschoss mit einem Krüppel-Walmdach, sowie einem nicht ausgebauten Spitzboden.

Der Eingangsbereich zum Wohnhaus befindet sich auf der Giebelseite und der Zugang erfolgt über die doppelläufige Außentreppe. Entsprechend ist der Zugang weder barrierefrei noch behindertengerecht. Zum Keller bestehen zwei weitere Zugangsmöglichkeiten (Giebel und seitlich am Objekt) vom öffentlichen Bereich aus.

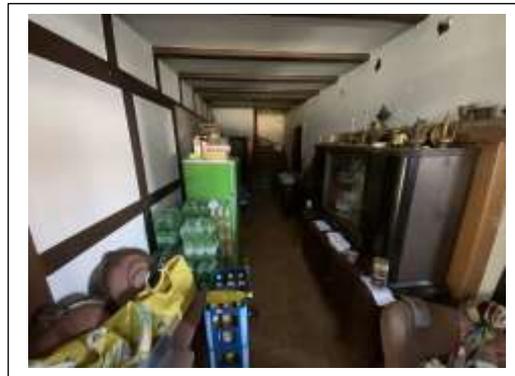
Abb.: zentraler Flur

Vom Eingangsbereich gelangt man in einen vergleichsweise breiten Flur, an dessen Ende die Geschosstreppe mit Zugang zu den Wohnungen im Ober- und Dachgeschoss zu finden ist, wie auch der Zugang zum Nutzbereich im Kellergeschoss.

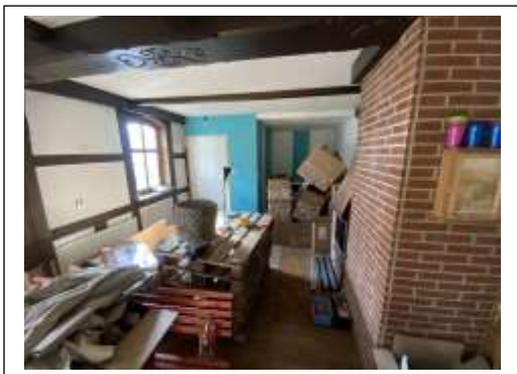
Abb.: Wohnbereich links

Das Erdgeschoss teilt sich in zwei Bereiche auf. Links ist eine Wohnung zu finden und rechts gewerblich genutzte Räume, u.a. als Schneiderei. Die Nutz-Wohnfläche im Erdgeschoss wurde mit ca. 91 m<sup>2</sup> ermittelt.

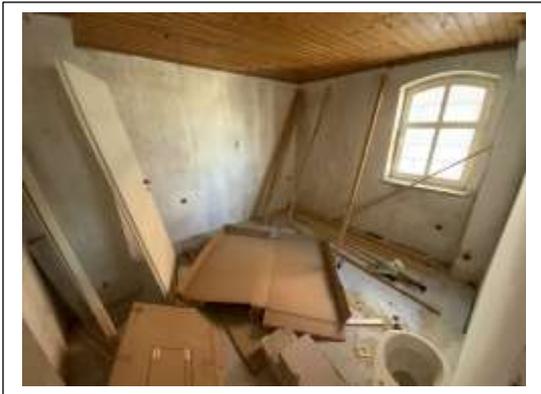
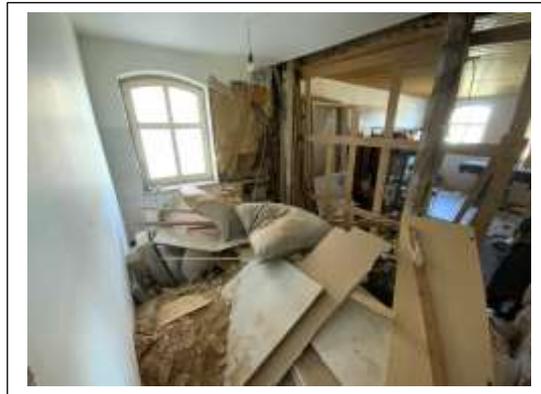
Das Obergeschoss hat einen abgeschlossenen Wohnbereich, der derzeit auch teilweise vermietet ist, aber nur bedingt bzw. in Teilbereichen gar nicht nutzbar ist. Die Wohnfläche beträgt im Obergeschoss insgesamt ca. 91 m<sup>2</sup>. Es gibt derzeit im Obergeschoss auch kein Badezimmer. Die Raumaufteilung könnte nach Herstellung einer Nutzbarkeit insgesamt als durchaus gefällig und zweckmäßig bezeichnet werden. Auf Wunsch der Mieterin werden vom genutzten Obergeschossbereich keine Bilder dargestellt. Die nachfolgenden Bilder sind vom derzeit nicht nutzbaren Bereich.

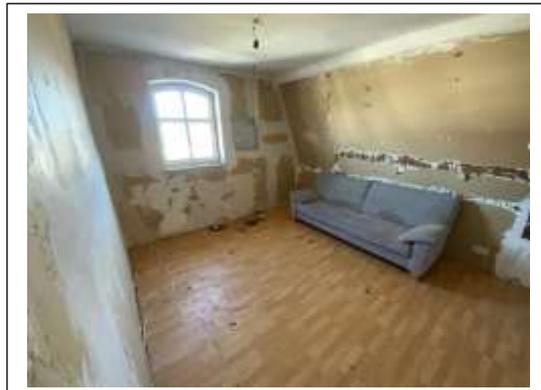
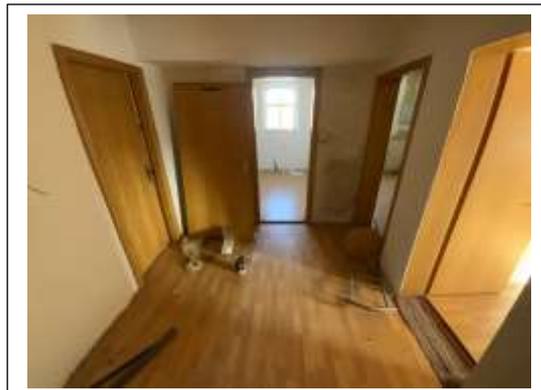
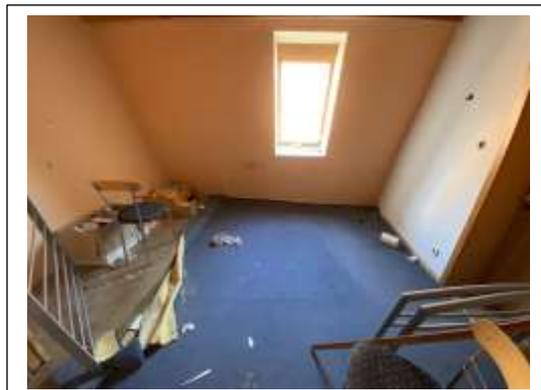
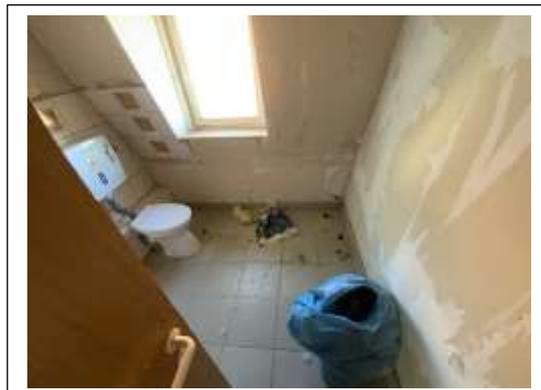
Auch der Zugang, zur ebenfalls abgeschlossenen Wohnung im Dachgeschoss, erfolgt über das Treppenhaus. Trotz der Lage im Dachgeschoss sind die Einschränkungen durch Dachschrägen durch das Krüppelwalmdach als eher gering zu bezeichnen. Die Wohnfläche beträgt hier ca. 74 m<sup>2</sup>. Auch hier kann die Raumaufteilung und Nutzbarkeit als insgesamt durchaus zweckmäßig und gefällig bezeichnet werden. Der Wohnbereich ist leerstehend, befindet sich aber ebenfalls in einem nicht nutzbaren Zustand.

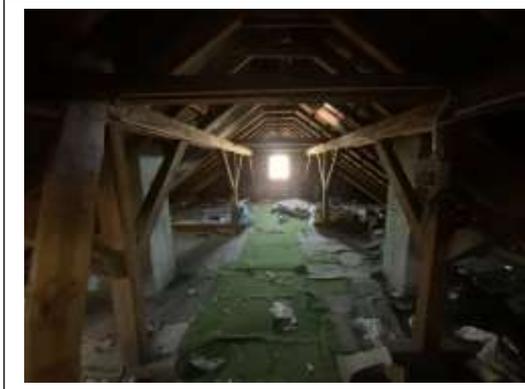
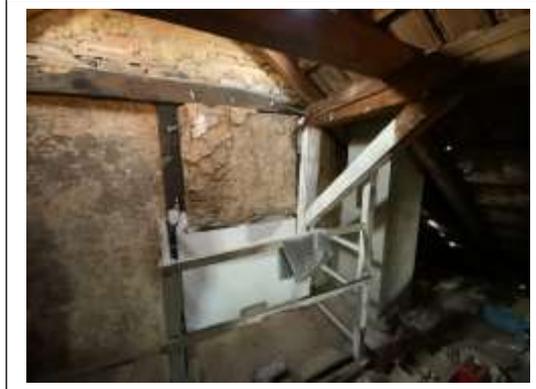
Auch der Zugang zum nicht ausgebauten Spitzboden erfolgt über das Treppenhaus. Der Spitzboden dient als einfache Abstellfläche und ist nicht zum Ausbau geeignet.

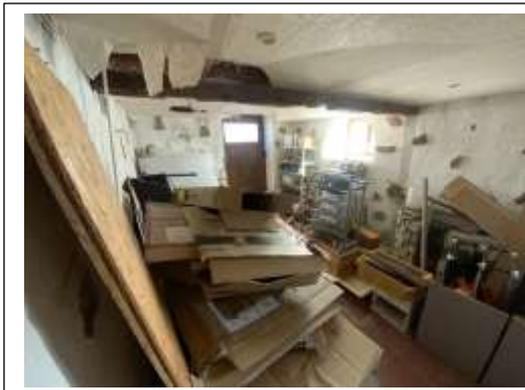
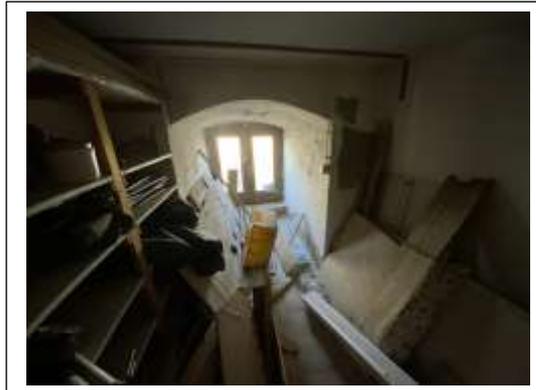
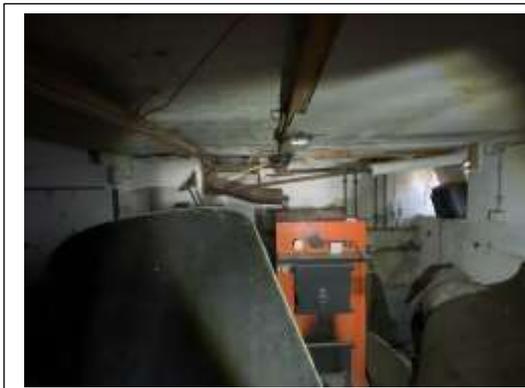
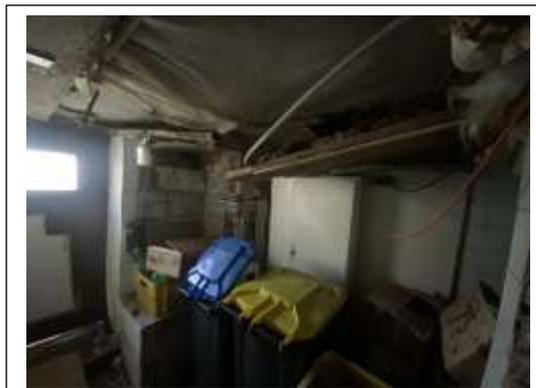
Das Kellergeschoss hat eine vergleichsweise niedrige Deckenhöhe mit ca. 1,80 – 2,00 m und dient rein zu Nutzzwecken.

Dort war u.a. eine sehr alte Ölzentralheizung zu sehen, sowie aus der ursprünglichen Nutzung als Gaststätte eine ehemalige Toilettenanlage. Sowohl Heizung als auch die Toilettenanlage waren in einem nicht mehr nutzbaren Zustand.

Im hinteren Gebäudeteil waren dazu Teile der Decke derart angegriffen, dass dort eine akute Gefahr eines Herabbrechens der Decke bestand. Fast der gesamte Kellerbereich war voll mit Bauschutt/Baumüll und teilweise nur schwer überhaupt begehbar.

Die Gesamtkonstruktion des Objektes ist deutlich sichtbar in die Jahre gekommen. Neben dem sichtbaren Unterhaltungsstau besteht erheblicher Renovierungs- und Sanierungsbedarf (Ansatz in der Wertermittlung nur Mindestaufwand zum einfachen Erhalt für die angesetzte Restnutzungsdauer und den angesetzten einfachen Standard). Im Bereich der hinteren Kellerdecke besteht akuter Handlungsbedarf zur Sicherung.

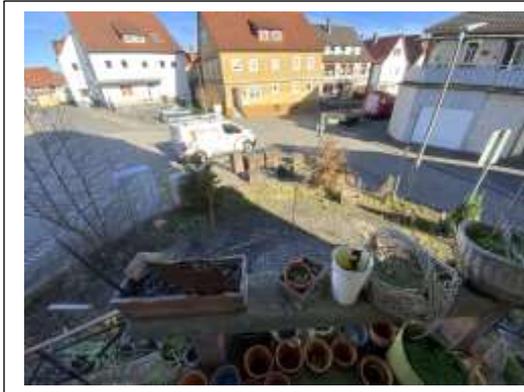
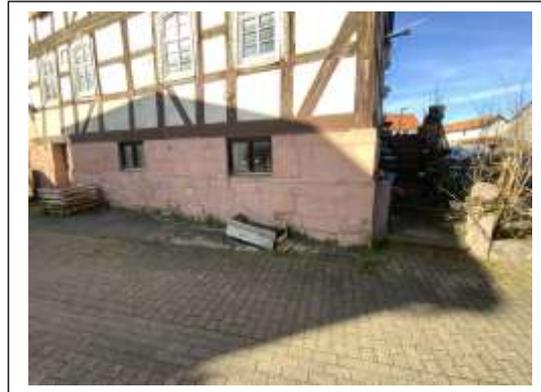
Die Außenanlage besteht eigentlich nur aus der vollständig befestigten, kleinen Hoffläche vor dem Objekt, sowie einem ebenfalls befestigten, kleinen unbebauten Streifen seitlich am Objekt. Das Grundstück ist überwiegend bebaut. In der vorderen Hoffläche befindet sich ein stillgelegter Erdöltank gemäß Angabe.

Der Erdtank für das Öl im Hof vorne ist angeblich stillgelegt bzw. verfüllt. Auch hier ist zwingend eine Prüfung vorzunehmen.

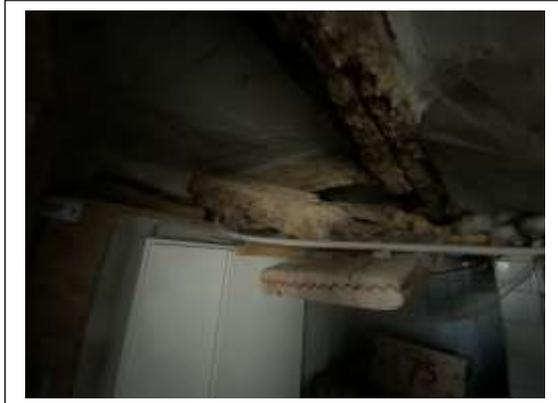
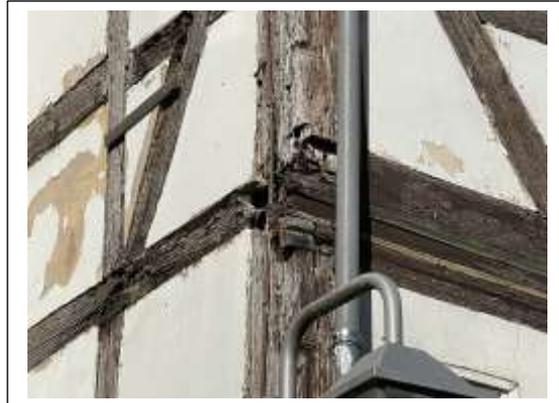
Das klassische Fachwerkhaus steht auf einem mit Sandsteinen gemauerten Kellergeschoss. Die Decke über dem Keller ist teilweise massiv ausgeführt. Das darüberliegende Fachwerkhaus ist eine klassische Holzkonstruktion mit sichtbaren Gefachen. Die Geschosdecken sind ebenfalls Holzkonstruktionen. Die Holzkonstruktion des Krüppelwalmdaches befindet sich in einem für das Alter durchschnittlichen Zustand und ist ungedämmt. Der untere sichtbare Walmbereich hat eine Biberschwanzeindeckung. Der obere Bereich war nicht einsehbar, könnte aber eine Ziegeleindeckung sein.

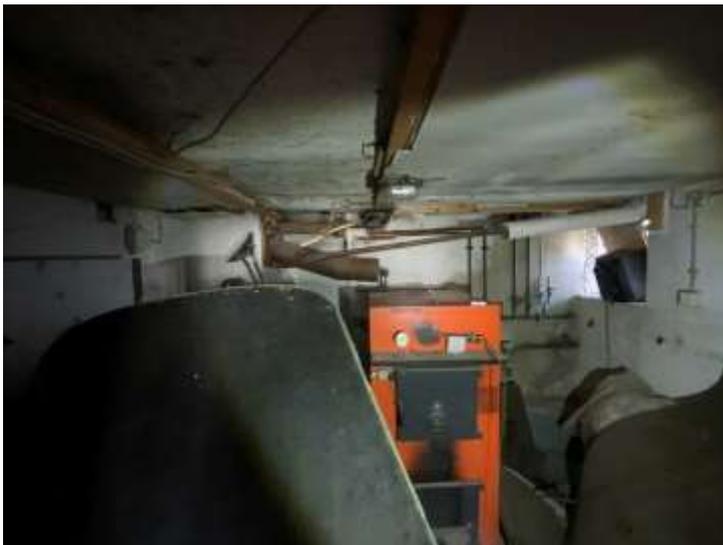
Bild 38: Heizung

Gleiches gilt für die technische Ausstattung. Derzeit hat das Objekt keinen funktionalen Wasseranschluss, wie auch keine Heizung. Die alte Ölheizung im Keller ist ohne Funktion. Es waren keine Heizungsleitungen/Heizkörper in den oberen Stockwerken zu sehen. Auch die Elektrik muss als grenzwertig bezeichnet werden. Es wurde zwar im Keller mit neuen Leitungen angefangen, was aber alles andere als einen professionellen Eindruck macht und grundsätzlich geprüft werden sollte, wie die gesamte noch vorhandene technische Ausstattung. Es war zum Zeitpunkt der Ortsbesichtigung kein funktionales Bad vorhanden. Als Wärmequelle im bewohnten Bereich dienen kleine Elektroheizlüfter.
