VERKEHRSWERT GUTACHTEN

Erholungsfläche
Am Sportfeld 2
36341 Lauterbach

Amtsgericht Alsfeld
Aktenzeichen: 34 K 49/23

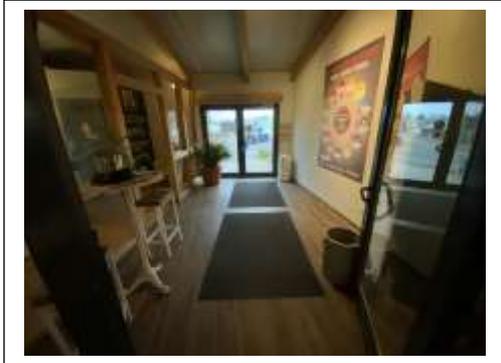
Abb.: Grundrisskizze Erdgeschoss (durch Sachverständigen erstellt, nur zur Übersicht)

Der Eingangsbereich zum Studio befindet sich zur Zufahrtsstraße „Am Sportfeld“ hin. Der Zugang erfolgt barrierefrei über eine Rampe. Über einen kleinen Windfang erfolgt der Zugang zum eigentlichen Studiobereich.

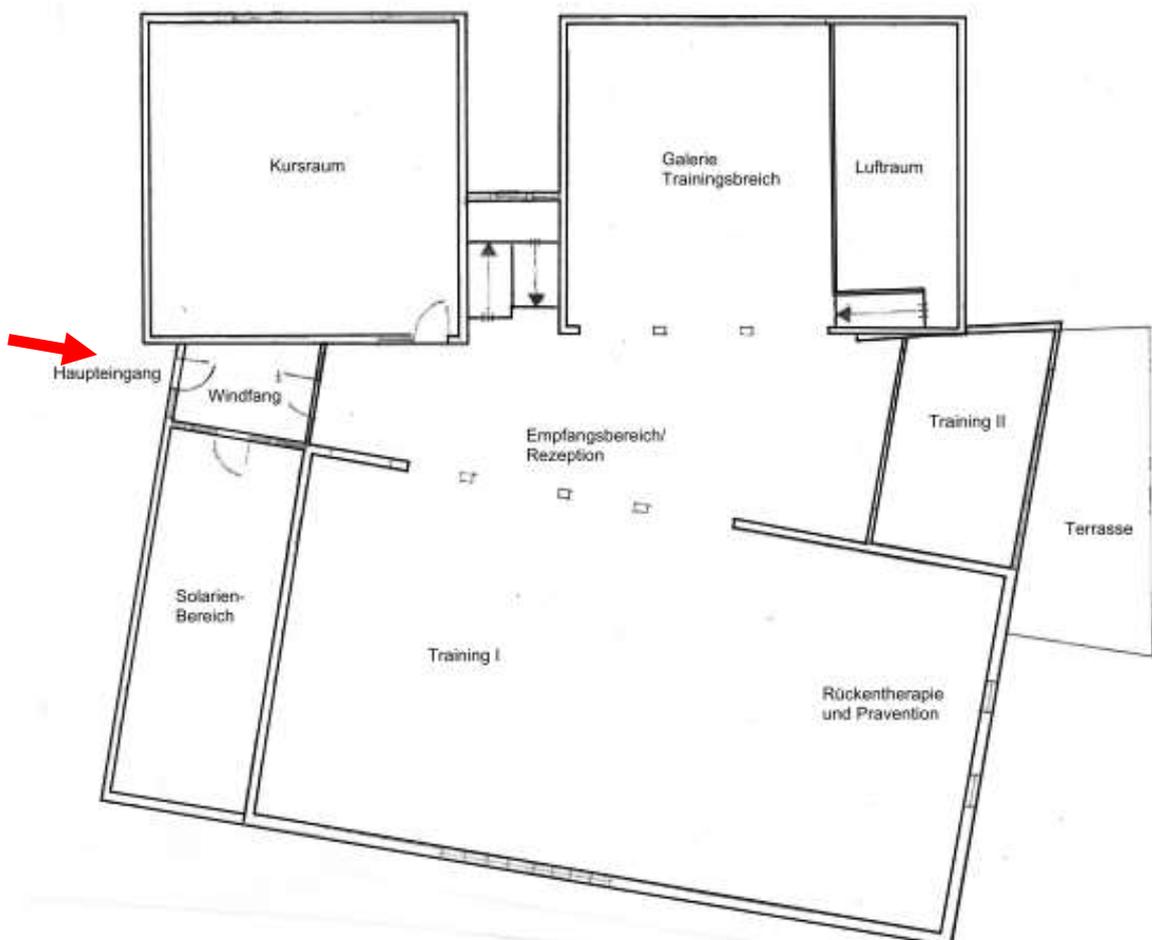
Seitlich vom Eingang befindet sich ein Solariumbereich, sowie weitere Anwendungen (Geräte sind nicht im Eigentum).

Der Empfangsbereich mit Rezeption befindet sich zentral im großen und offenen gestalteten Trainingsbereich.

Seitlich an den großen Trainingsbereich gibt es noch einen weiteren Kursraum, sowie weitere, kleinere individuelle Trainingsbereiche.

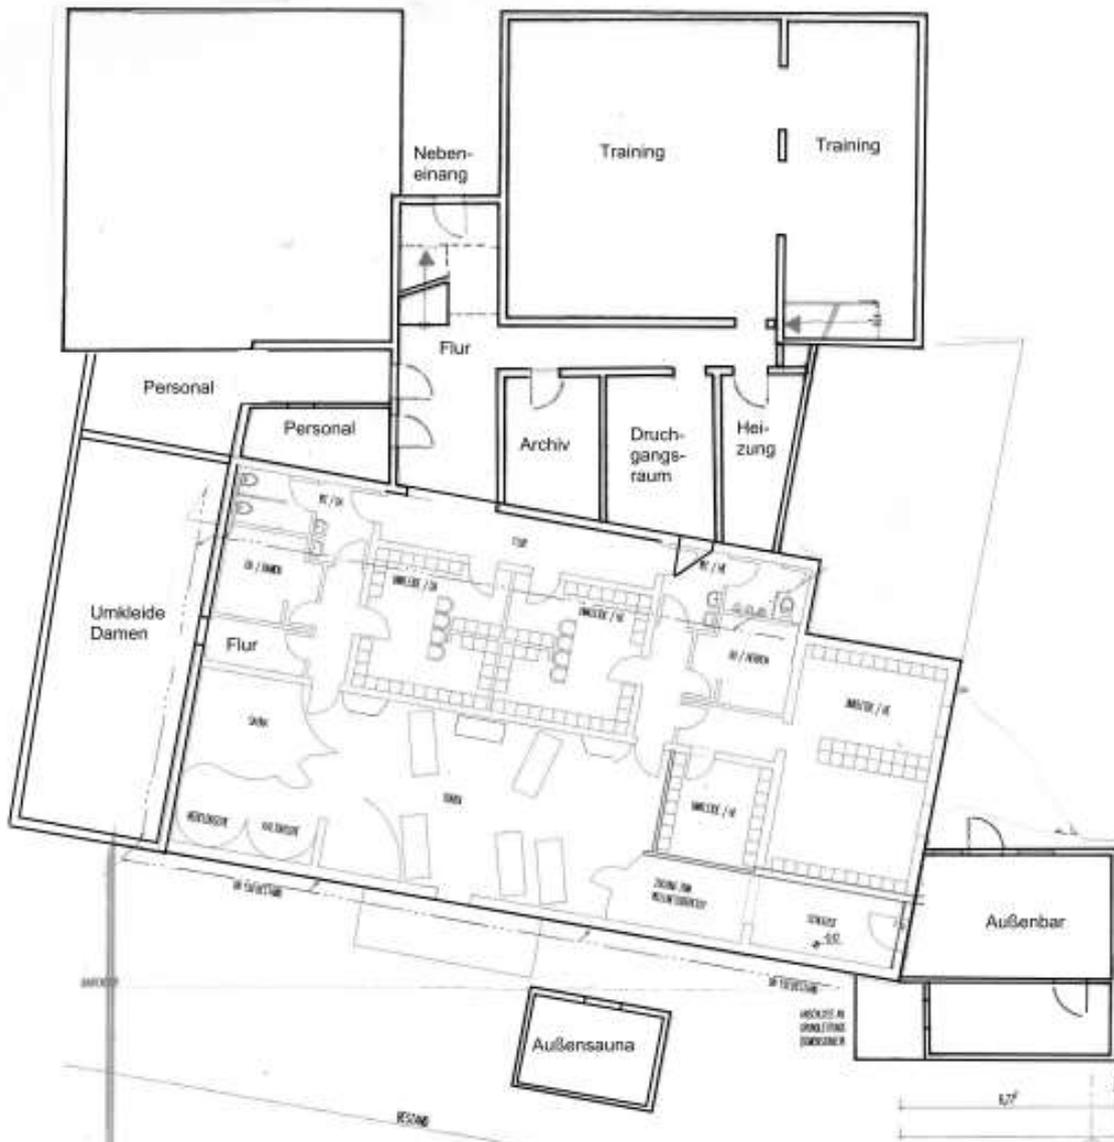
Abb.: vorhandene Grundrisskizze Untergeschoss (durch Sachverständigen erweitert und angepasst)

Im Untergeschoss befinden sich neben den Umkleiden und Duschen für Männer und Frauen, auch Personalräume, Technikräume (Heizung/Haustechnik), sowie der große Wellnessbereich mit Sauna, sowie Zugang zum Außenbereich mit einer weiteren Sauna und einer Außenbar, bei gleichzeitigem Sichtschutz zum öffentlichen Bereich. Das Untergeschoss und der Außenbereich können als ebenfalls sehr gefällig und zweckmäßig für die derzeitige Nutzung bezeichnet werden. Die beiden Saunen wurde in der Wertermittlung berücksichtigt.

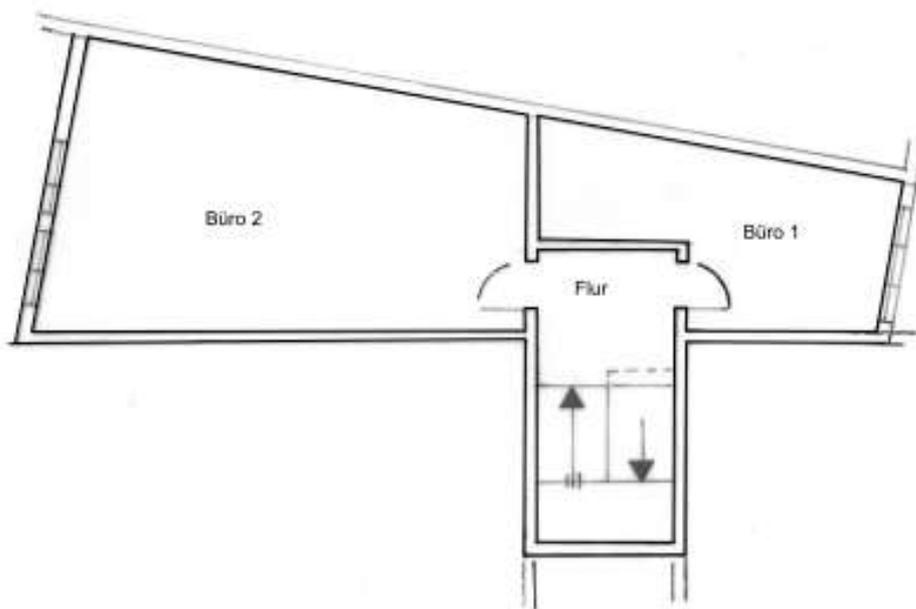
Abb.: Grundrisskizze Dachgeschoss (durch Sachverständigen erstellt, nur zur Übersicht)

Im kleinen Dachgeschossbereich sind lediglich zwei Büroräume zu finden. Der Zugang erfolgt über einen kleinen Flur vom Treppenhaus aus. Die Nutzung kann als sehr zweckmäßig bezeichnet werden.

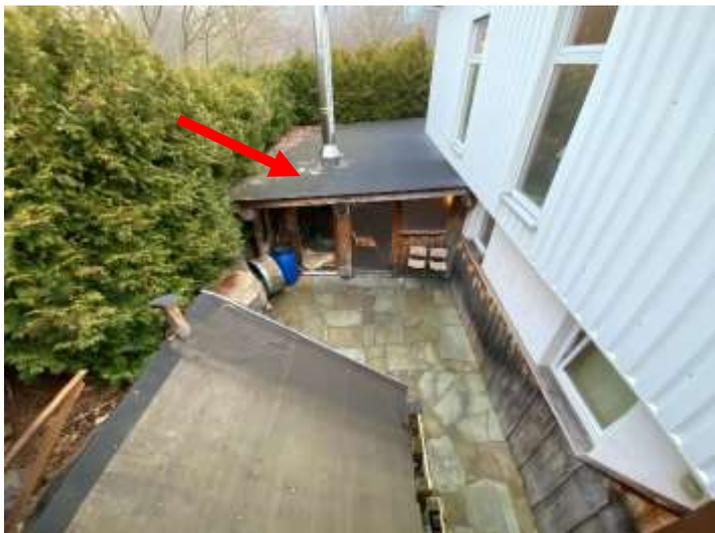
Bild 11: Außenbar

Im Bereich der Außenanlage sind zur Befestigung überwiegend Betonwerksteine verwendet worden. Im Außenbereich der Sauna dienen Natursteine als Platten und wurden für Abfangungen des Geländes verwendet. Sowohl die Außensauna als auch die Außenbar sind aufwendige Holzkonstruktionen. Dabei ist die Sauna in hochwertigen Rundstammholz hergestellt.

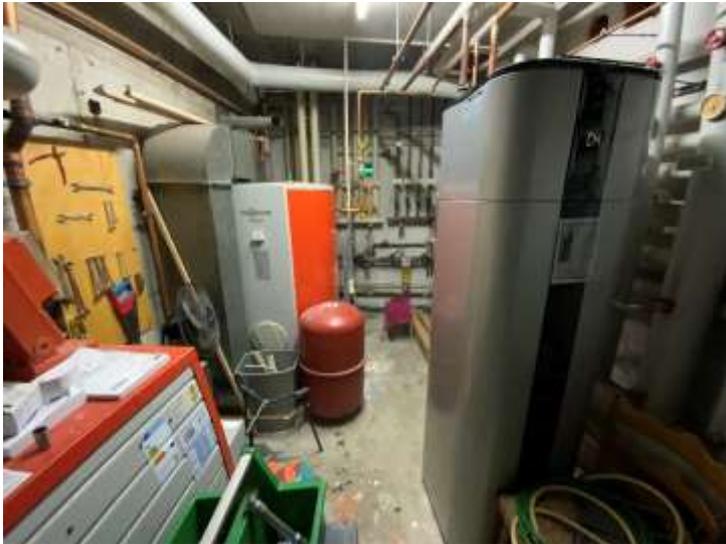
Bild 40: Heizung

Die technische Ausstattung wie Heizung (Wärme wird über Wandheizkörper abgegeben) und Elektrik befindet sich weitgehend bzw. größtenteils im ursprünglichen Zustand und sind voll funktional. Weitere Angaben zur technischen Ausstattung können nicht erfolgen.

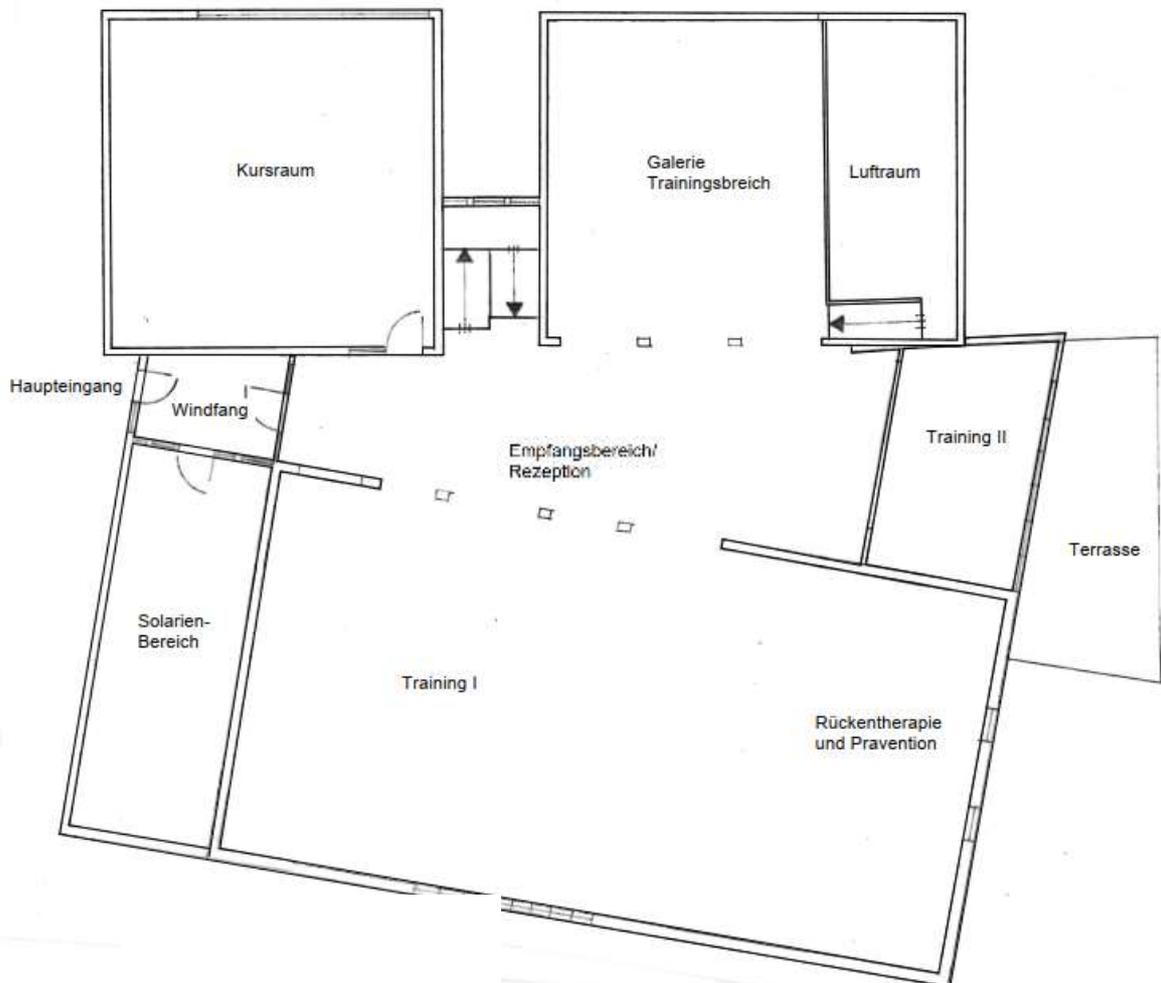
-Grundriss Erdgeschoss-
angepasst/kann abweichen
ohne Maßstab

Die nachfolgenden dargestellten Grundrisszeichnungen wurden vom Sachverständigen auf Grundlage eines vorliegenden Teilgrundrisses erstellt. Sie dienen lediglich zu Übersichtszwecken, sind nicht maßstäblich, stimmen aber weitgehend mit dem Bestand überein. Die Nutzung einzelner Räume kann abweichen. Alle Angaben ohne Gewähr.
