## VERKEHRSWERT GUTACHTEN

Hof- und Gebäudefläche  
Am alten Feldchen 34  
36355 Grebenhain-Ilbeshausen

Amtsgericht Alsfeld  
Aktenzeichen: 34 K 52/22

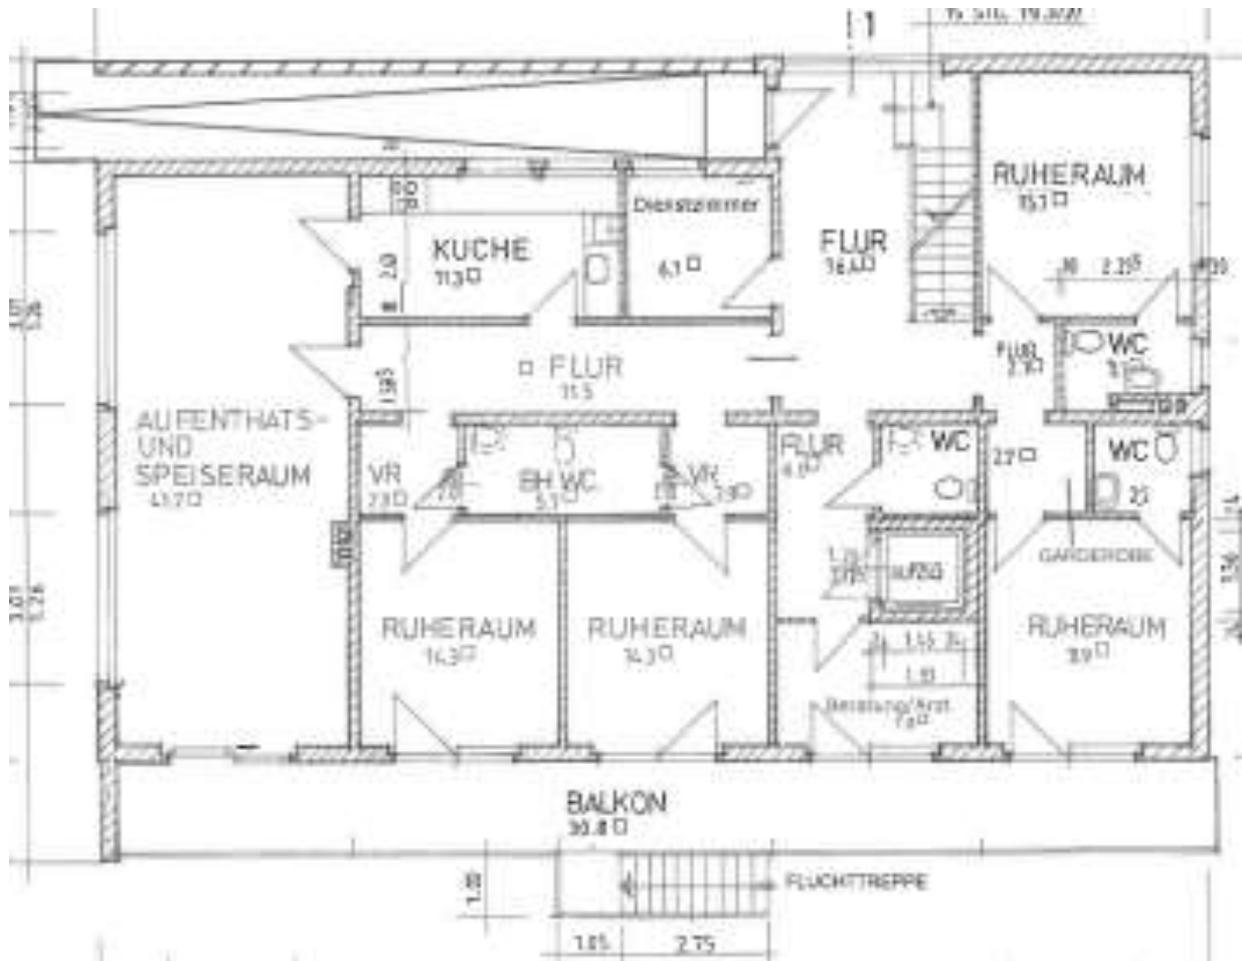
Abb.: Grundriss Erdgeschoss (aktuell, nach Nutzungsänderung)

Der Haupteingangs- und Zugangsbereich befindet sich seitlich am Objekt. Der Zugang von der Straße aus erfolgt über eine Rampe. Entsprechend ist ein behindertengerechter und barrierefreier Zugang gegeben. Im großzügigen Flur im Eingangsbereich befindet sich das s.g. Dienstzimmer, sowie die Treppen mit Zugang zum Keller- und Dachgeschoss. Über den weiteren zentralen Flur besteht ein Zugang zu allen weiteren Räumen der Tagespflege. Diese sind insgesamt vier s.g. Ruheräume, der große Aufenthalts- und Speiseraum, die Küche, ein s.g. Beratungszimmer, sowie insgesamt vier Toiletten, die entsprechend auch behinderten- bzw. altersgerecht genutzt werden können.

Vom Aufenthaltsraum, sowie drei von vier Ruheräumen besteht ein Zugang auf den Balkon im Erdgeschoss (durch Hanglage des Grundstückes tatsächlich ein Balkon). Eine Stahlterrasse dient als Zugang zum Garten und entsprechend auch als Fluchtweg.

Neben dem Zugang zum Kellergeschoss über die Geschosstreppe wurde auch ein Fahrstuhl eingebaut. So ist das Kellergeschoss entsprechend auch barrierefrei und behindertengerecht zugänglich.

Die Raumaufteilung im Erdgeschoss kann für die derzeitige Nutzung als zweckmäßig bezeichnet werden. Insgesamt sind auch weitere Nutzungskonzepte denkbar (vielseitige Nutzungsmöglichkeiten).

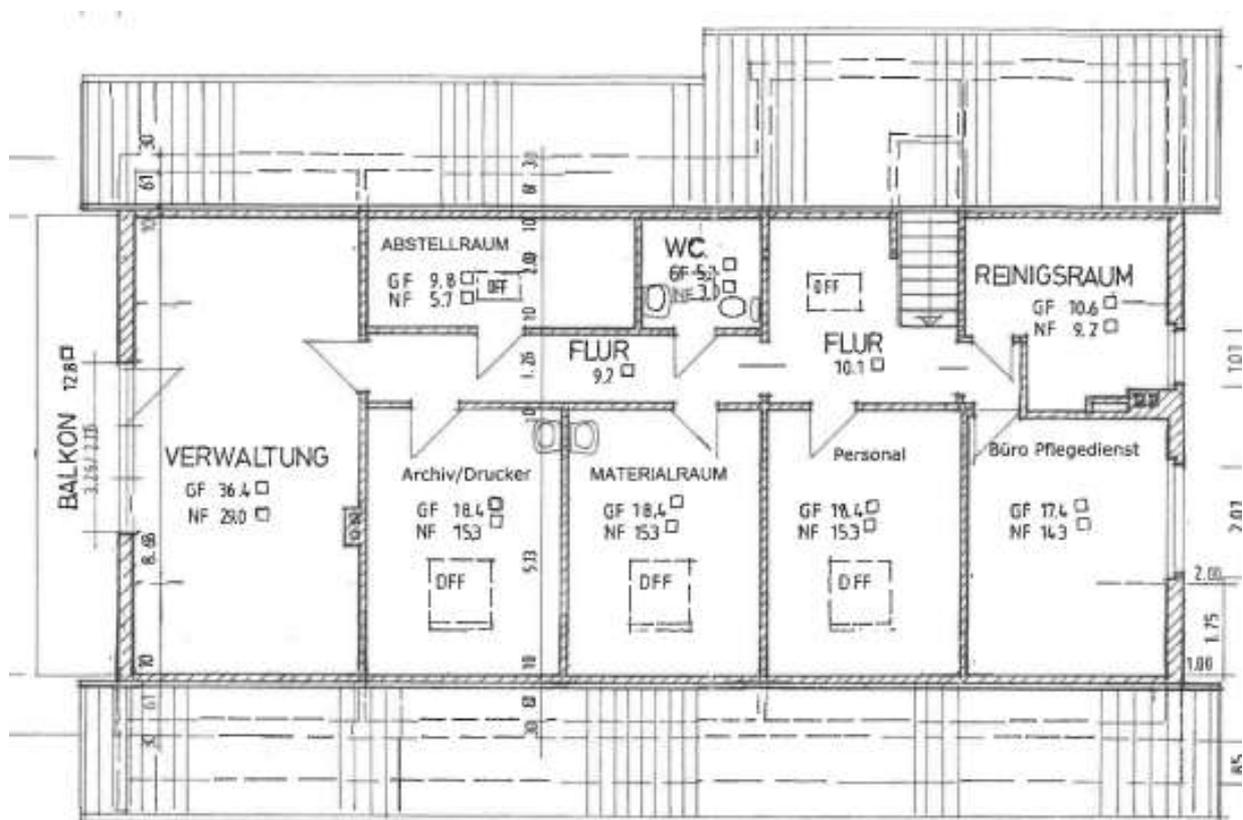
Abb.: Grundriss Dachgeschoss (aktuell, nach Nutzungsänderung)

Das Dachgeschoss hat durch die vorhandene Dachschräge Einschränkungen, kann aber insgesamt als gut nutzbar bezeichnet werden. Über das offene Treppenhaus erfolgt der Zugang zum zentralen Flur, über den alle weiteren Räume des Geschosses zugänglich sind. Diese sind ein Materialraum, Archiv, Personalraum, Büro-Pflegedienst-Zimmer, ein Reinigungsraum, ein Abstellraum, ein WC, sowie das große Büro der Verwaltung, welches einen Balkon giebelseitig hat.

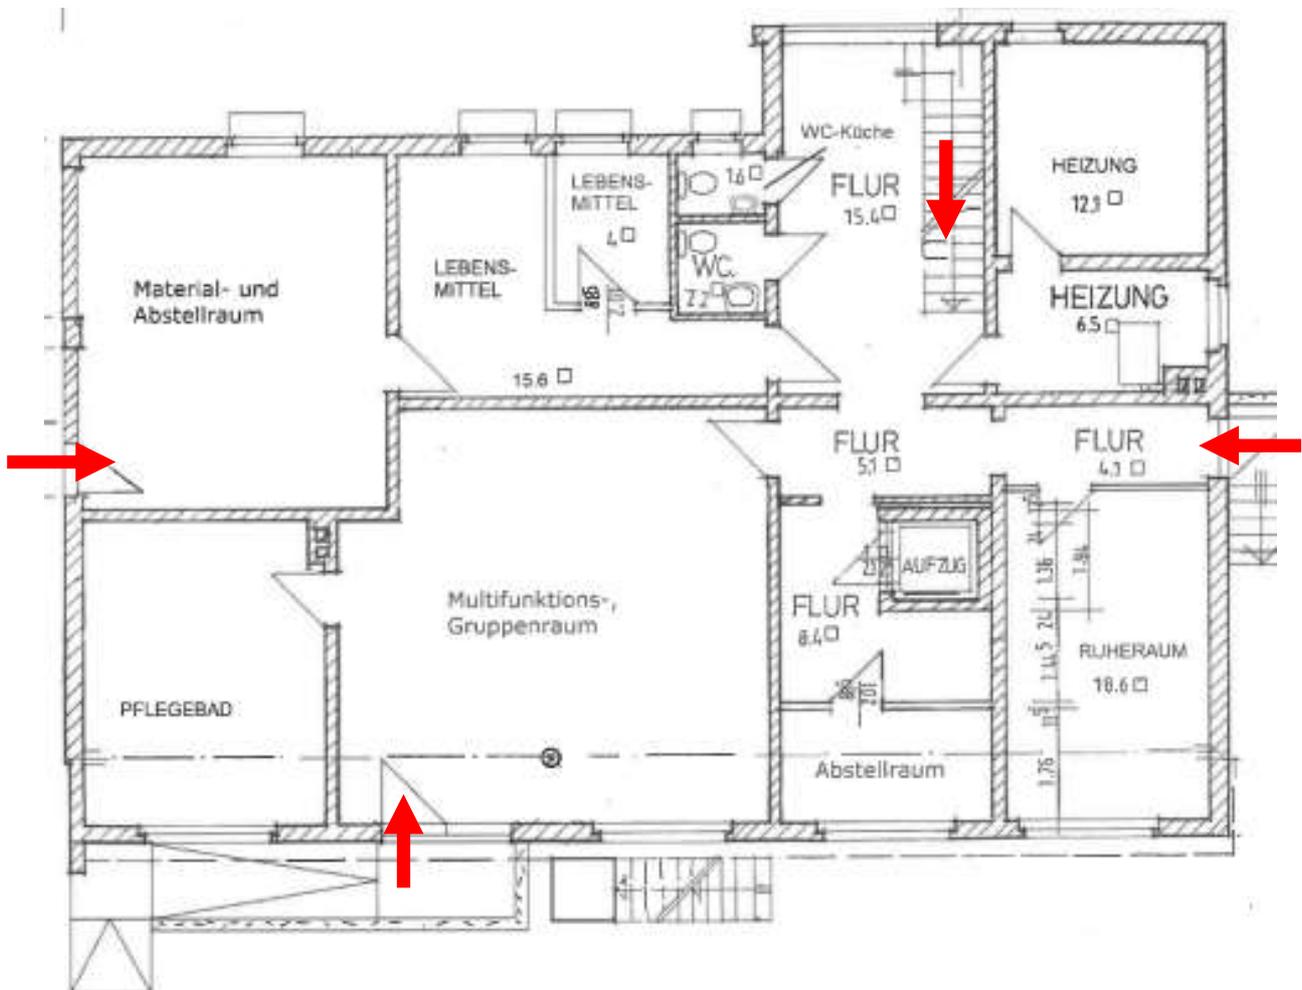
Abb.: Grundriss Kellergeschoss (aktuell, nach Nutzungsänderung)

Für das Kellergeschoss bestehen mehrere Zugangsmöglichkeiten (insgesamt 4 Stück/siehe rote Pfeile im Grundriss).

Im Kellergeschoss sind neben den Versorgungsräumen noch weitere gewerblich nutzbare Räume vorhanden, die aber derzeit nicht bzw. nur bedingt genutzt werden. Neben dem Heizungsraum, einem Material- und Abstellraum (früher Garage), einem Lebensmittelager, gibt es an gewerblich nutzbaren Räumen, die auch Tageslicht haben und ebenerdig zugänglich sind, ein Multifunktionsgruppenraum, ein Pflegebad und einen Ruheraum. Dazu sind noch Toiletten vorhanden. Der Zugang zu den Räumen kann vom Treppenhaus über den Flur erfolgen, wie auch über die verschiedenen Zugänge von außen. Dazu besteht die Verbindung von Erd- zum Kellergeschoss über den Aufzug.

Auch das Kellergeschoss kann insgesamt als durchaus zweckmäßig bezeichnet werden und ist vielseitig nutzbar.

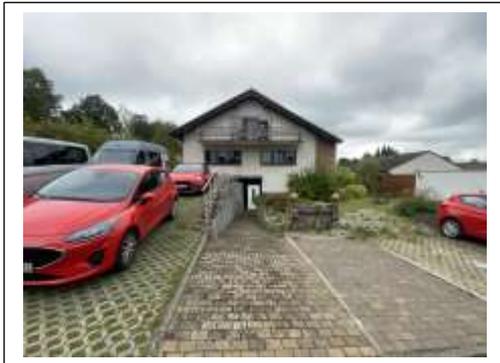
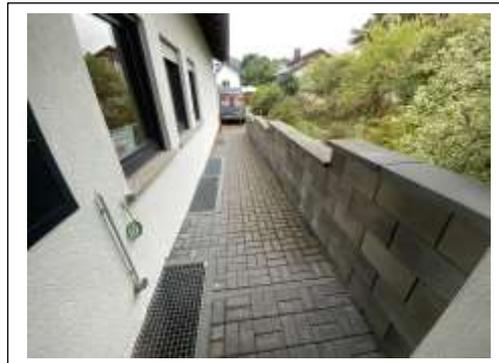
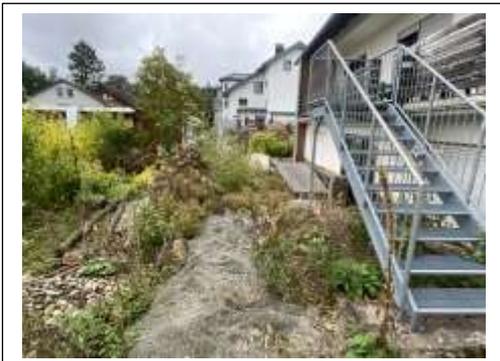
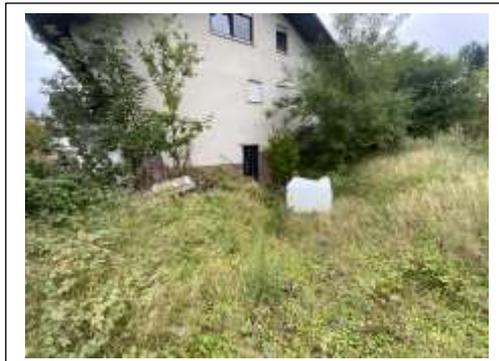
Die Außenanlage des Objektes ist insgesamt zweckmäßig angelegt. Insbesondere der Bereich vor und seitlich am Gebäude ist befestigt und dient als Zugang, Zufahrt und Parkfläche. Der hintere, nicht bebaute und nicht befestigte Bereich ist derzeit in einem als nicht angelegt zu bezeichnenden Zustand und wirkt eher ungepflegt. Im vorderen Bereich der Parkplätze sind dazu Hangabfangungen vorhanden. Der vordere und seitliche Bereich der Außenanlage kann als durchaus gefällig und zweckmäßig bezeichnet werden.

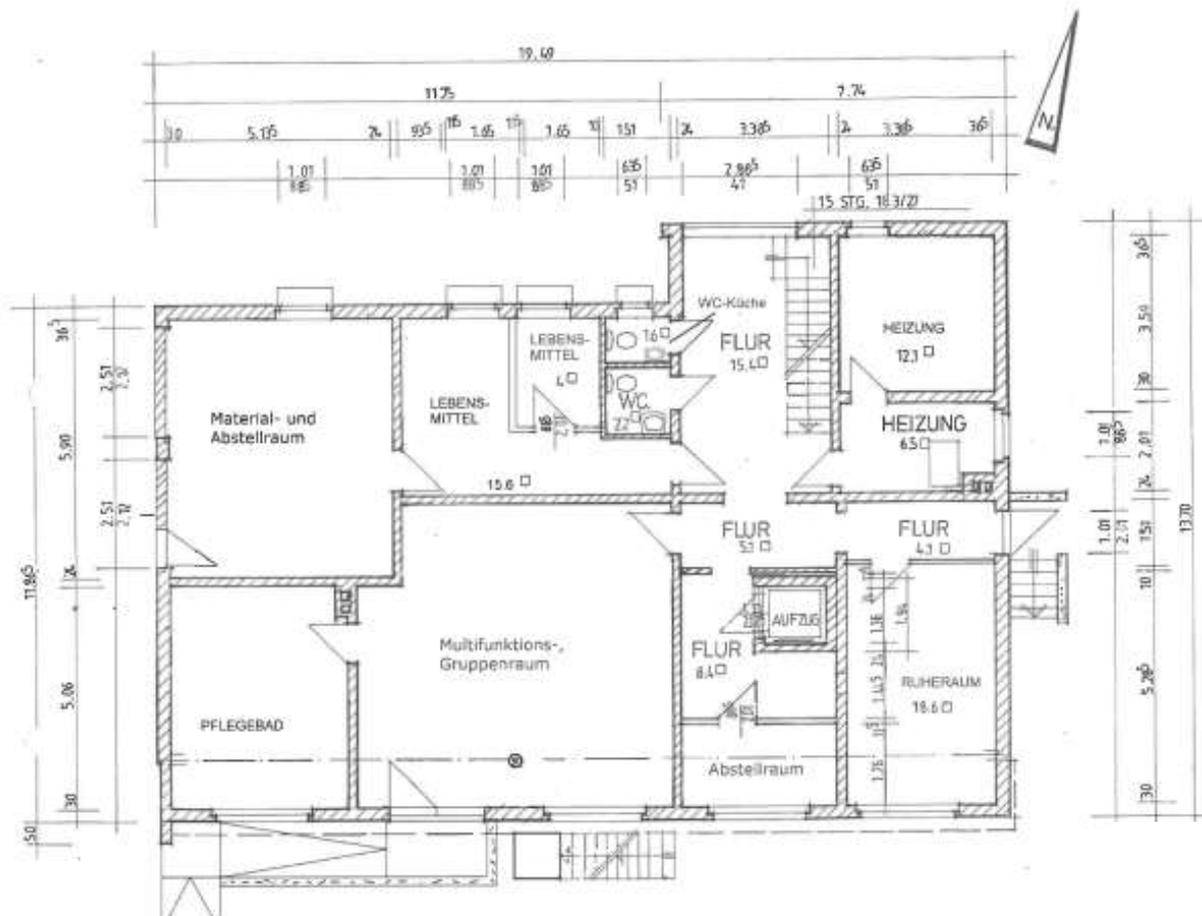
-Grundriss Kellergeschoss-  
ohne Maßstab

Die nachfolgenden Grundrisse dienen lediglich zu Übersichtszwecken, sind nicht maßstäblich, stimmen aber weitgehend mit dem Bestand überein. Lediglich die Nutzung einzelner Räume kann abweichen. Alle Angaben ohne Gewähr.
