VERKEHRSWERT

GUTACHTEN

(nach dem äußeren Anschein)

Hof- und Gebäudefläche
Gartenstraße 12
35325 Mücke/Nieder-Ohmen

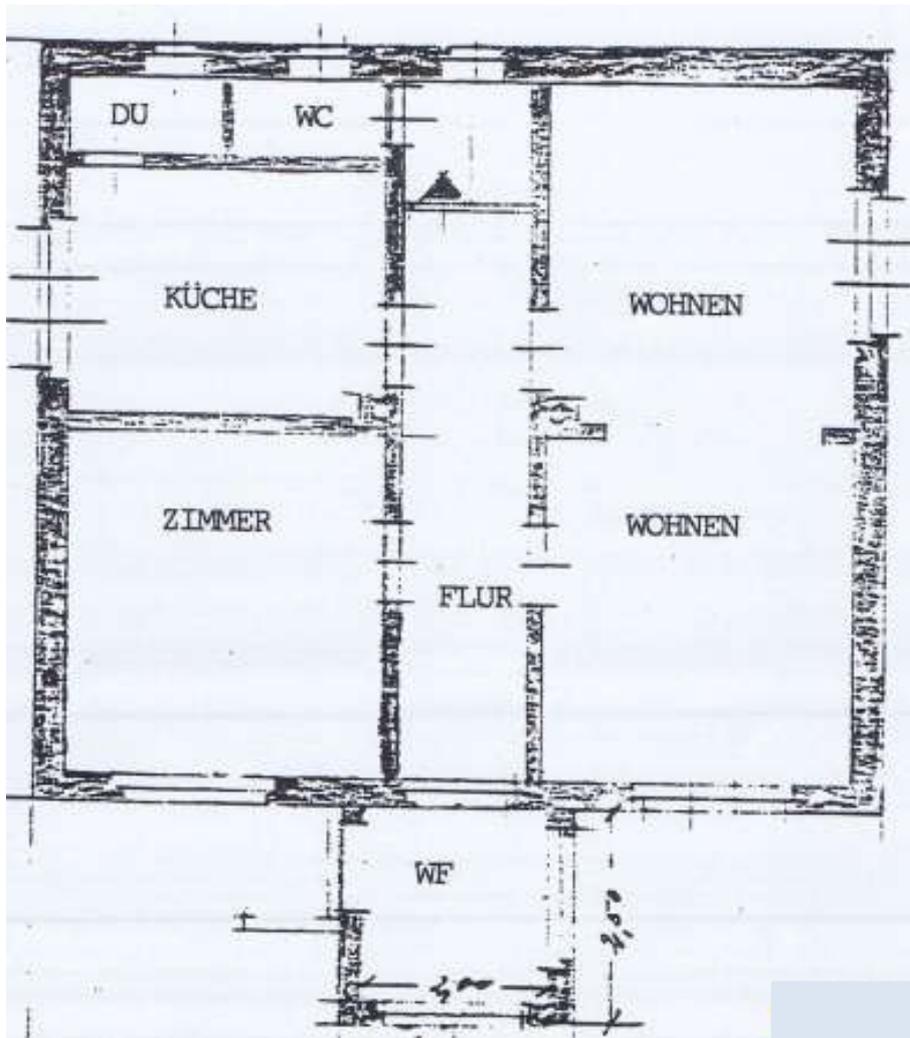
Abb.: Grundriss Erdgeschoss

Im Erdgeschoss gibt es auf der rechten Gebäudeseite, den großen und offenen Wohnbereich. Links ist ein Zimmer, sowie dahinter die Küche zu finden, jeweils mit einem Zugang vom Flur aus. Hinter der Küche befindet sich ein sehr kleiner Duschbereich. Derzeit dem einzigen Bad-Waschbereich im ganzen Haus. Das WC befindet sich auf halber Geschosshöhe im Bereich des Treppenhauses, von wo aus auch der Zugang erfolgt. Entsprechend ist die Grundrissaufteilung nur bedingt als zweckmäßig zu bezeichnen, da kein adäquates Badezimmer vorhanden ist.

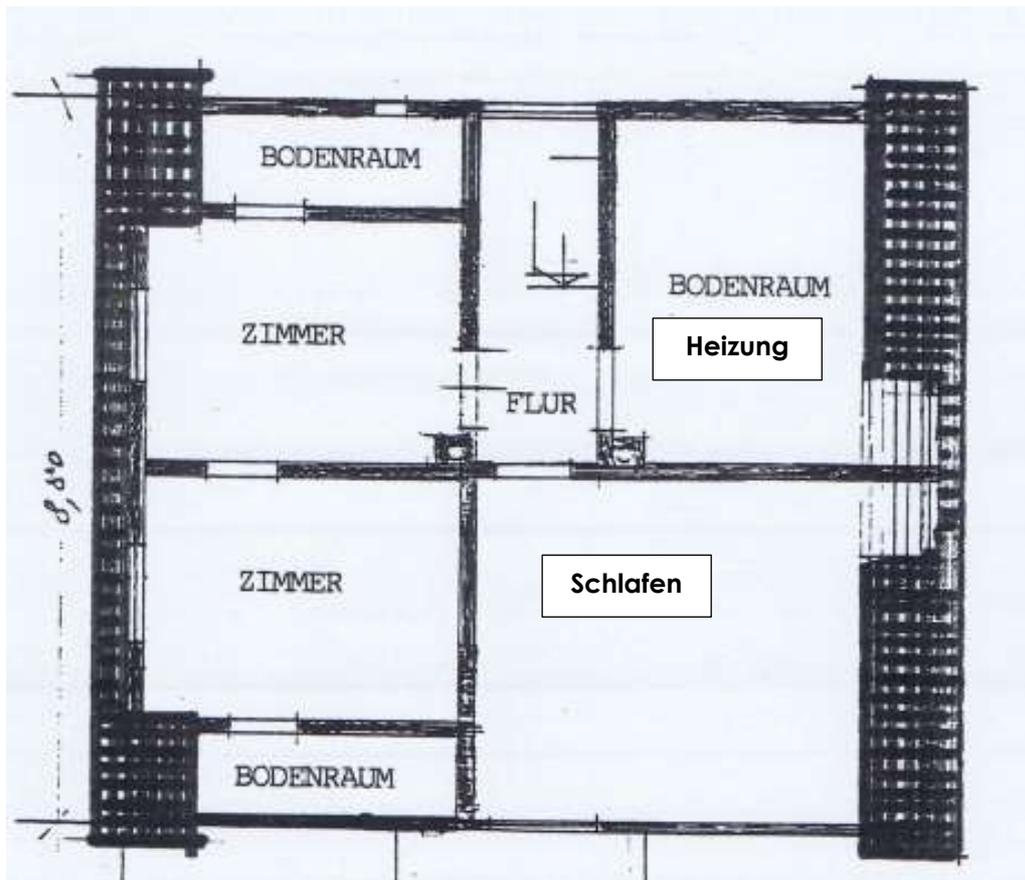
Abb.: Grundriss Dachgeschoss

Die Raumaufteilung im Dachgeschoss kann insgesamt als durchaus zweckmäßig bezeichnet werden.

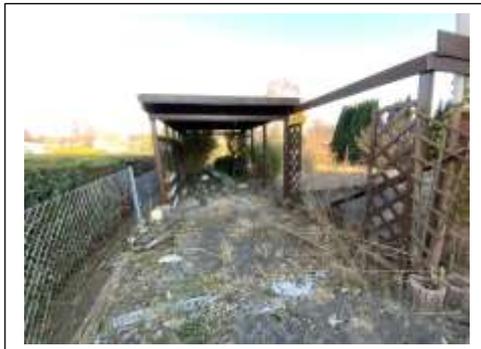
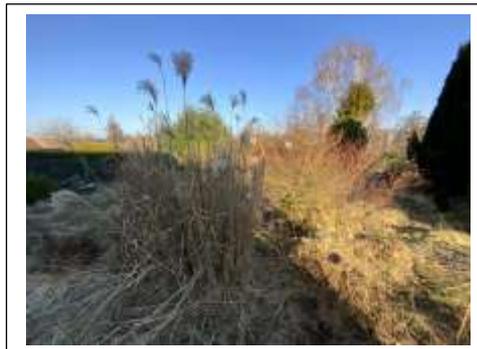
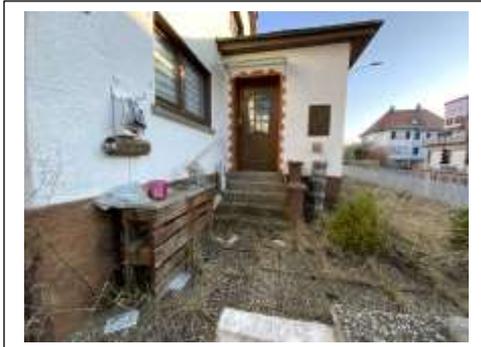
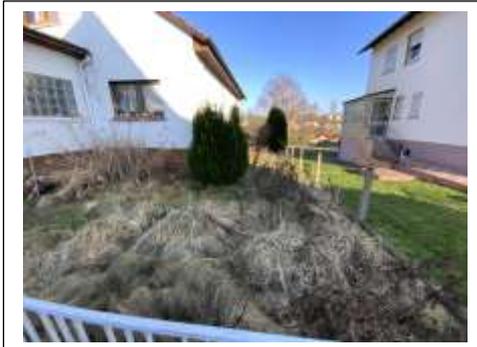
Die Außenanlage besteht, wie bereits erwähnt, lediglich aus der einfach gepflasterten Hofffläche und Zufahrt zum Carport seitlich am Haus, dem Eingangsweg, sowie dem einfachen Gartenweg hinter dem Gebäude. Die weiteren Flächen sind einfache Grünflächen, die insgesamt in einem ungepflegten und verwilderten Zustand sind.

Es ist eine einfache Einfriedung (zur Straße kleiner Mauersockel mit Metallzaun, seitlich Maschendrahtzaun) vorhanden.

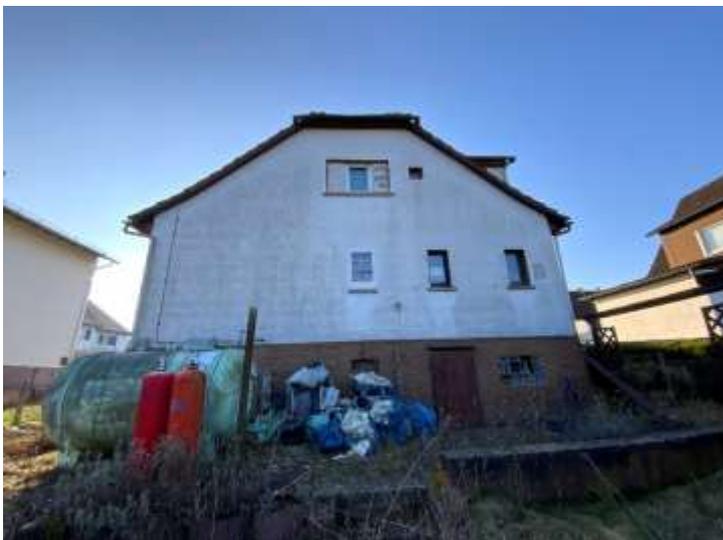
Bild 9: Gartenansicht Haus

Das Objekt wurde in massiver, solider Bauweise errichtet. Die Wände sind gemauert und haben einen einfachen Außenputz, ohne jegliche energetische Maßnahmen. Die Außenfassade ist dabei deutlich sichtbar in die Jahre gekommen. Im Bereich des erdberührten Kellermauerwerks sind deutlich sichtbare Feuchtigkeitsprobleme vorhanden.

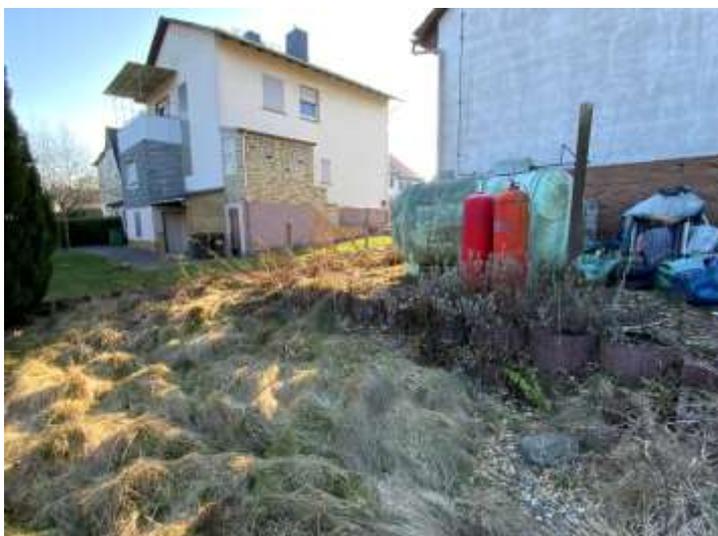
Bild 12: Gastank/Eigentum Dritter

Als Heizungsanlage dient eine Gastherme mit Warmwasserboiler im Dachgeschoss. Diese wurde ca. Anfang 2000 eingebaut. Die Therme wird mit Flüssiggas betrieben. Der dazugehörige Miettank (Eigentum der Firma Drachengas) befindet sich im Garten hinter dem Objekt und ist entsprechend nicht im Eigentum des Objektes. Die Wärme wird in den Geschossen über Wandheizkörper abgegeben.

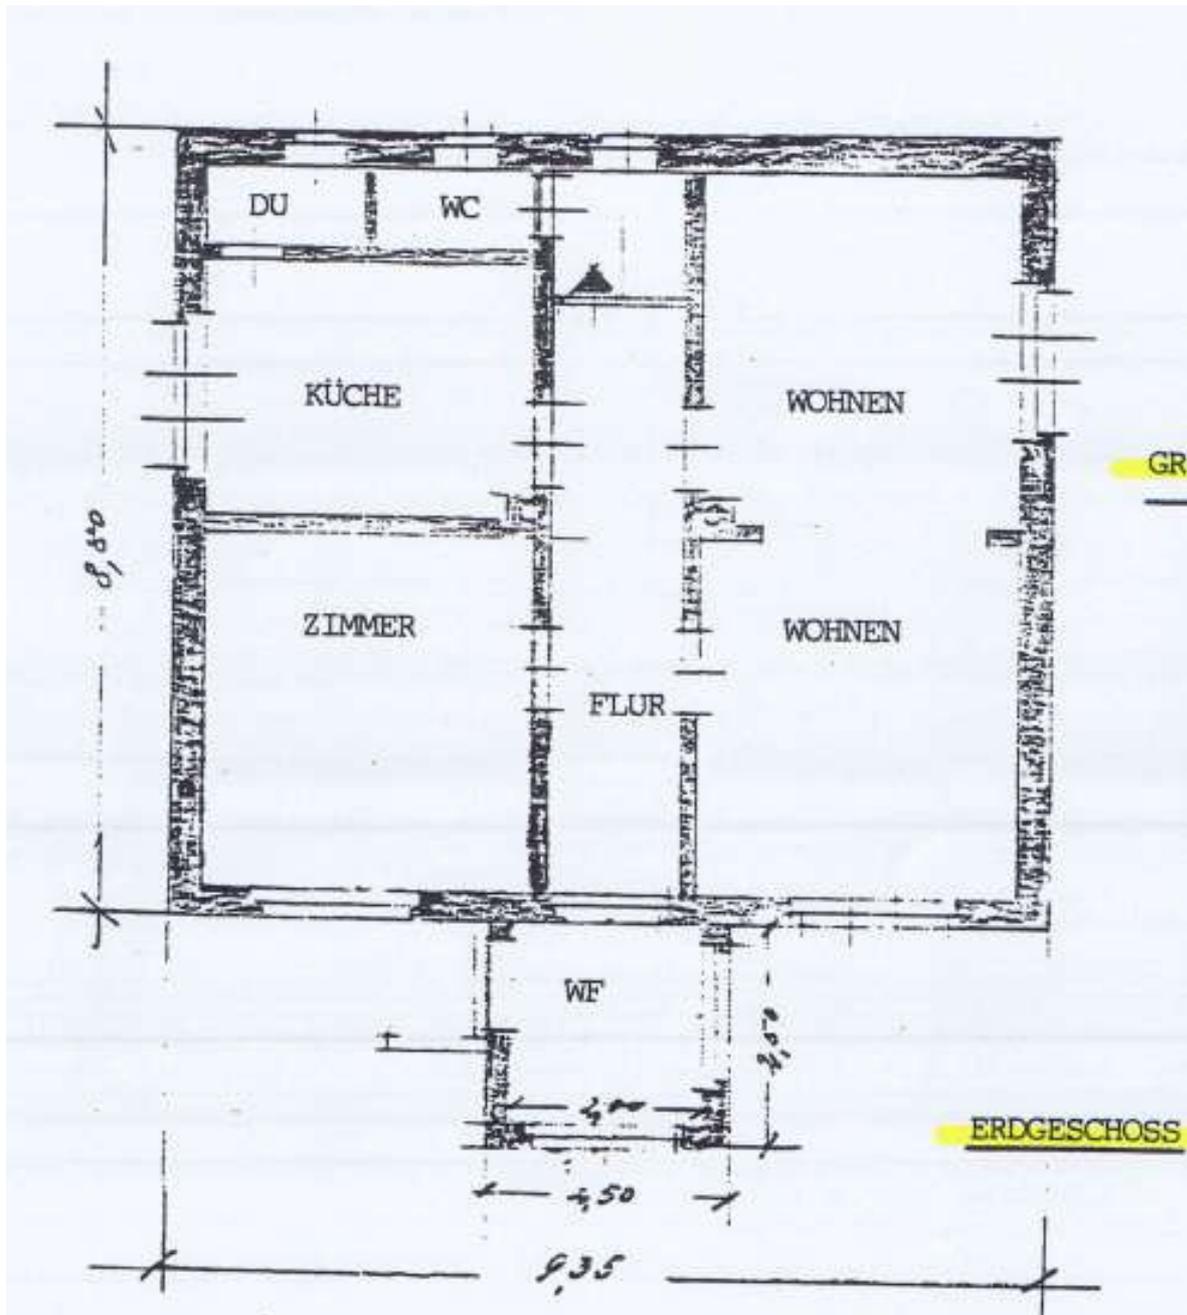
-Grundriss Erdgeschoss-
ohne Maßstab

Die dargestellten Grundrisse stimmen weitgehend mit dem Bestand überein. Die Nutzung einzelner Räume kann abweichen!
Alle Angaben sind ohne Gewähr!
