VERKEHRSWERT GUTACHTEN

**Gebäude- und Freifläche,
Landwirtschaftsfläche
Gießener Straße 11
35315 Homberg (Ohm)/Büßfeld
Amtsgericht Alsfeld
Aktenzeichen: 36 K 41/22**

Der Verkehrswert des Eigentums wurde zum Stichtag 21.12.2023 ermittelt mit

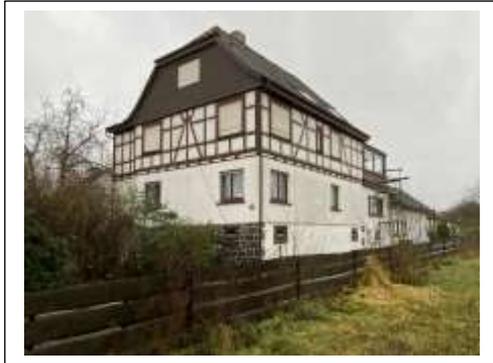
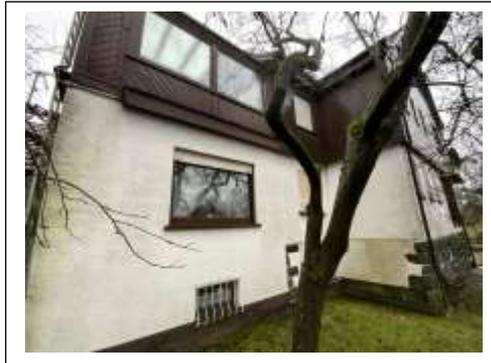
Das Wohnhaus auf dem **Flurstück 116/1** hat ein Kellergeschoss (mit ebenerdigen Zugang vom Hof aus), ein Erd- und Obergeschoss, sowie ein ausgebauter Dachgeschoss mit Krüppelwalmdach. An das Wohnhaus wurde nachträglich ein Anbau angefügt, der den Bereich des Kellergeschosses, sowie das Erdgeschoss erweitert. Im Bereich des Obergeschosses ist eine Art Wintergarten vorhanden.

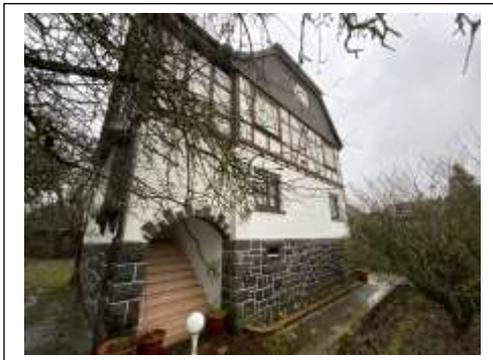
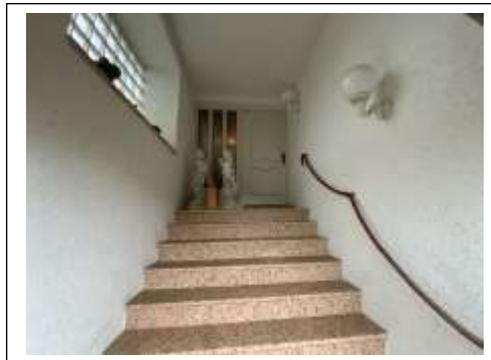
Der Haupteingangsbereich liegt zur Straße hin. Der Zugang erfolgt über eine überdachte Außentreppe. Das Erdgeschossniveau liegt ca. 1,8 m über dem Geländeniveau. Entsprechend liegt kein barrierefreier Zugang und Nutzung des Objektes vor.

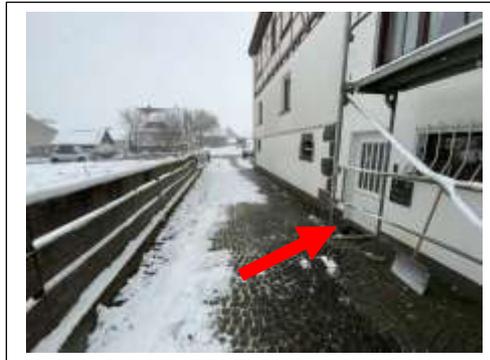
An das Wohnhaus mit Anbau schließt unmittelbar noch ein 2-geschossiges Nebengebäude (3) an (Erd- und Dachgeschoss mit Satteldach). Das Objekt, in augenscheinlich einfacher Holzbauweise errichtet und war für den Sachverständigen nicht zugänglich. Die Nutzungsmöglichkeiten und Raumaufteilung sind ebenfalls nicht bekannt. Es bestehen mehrere, ebenerdige Zugangsmöglichkeiten. Die Nutzfläche des Erdgeschosses wird auf ca. 40 m² geschätzt. Ob und wie das Dachgeschoss genutzt werden kann ist nicht bekannt.

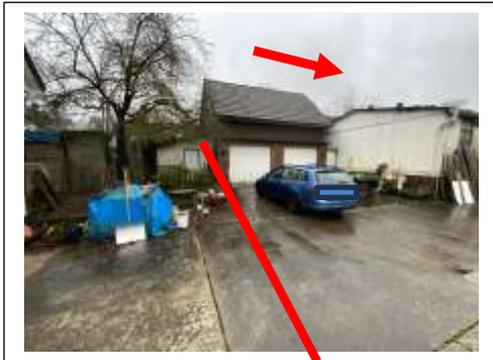
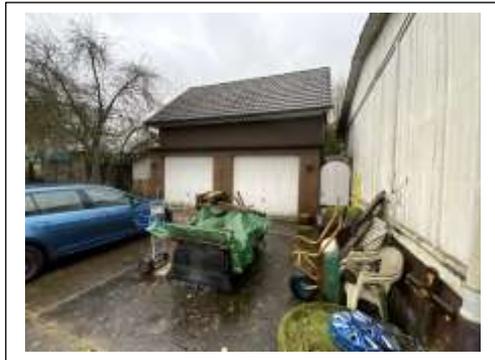
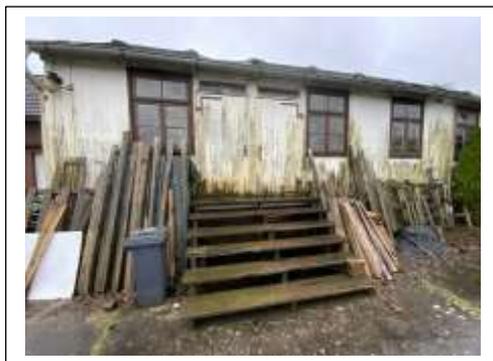
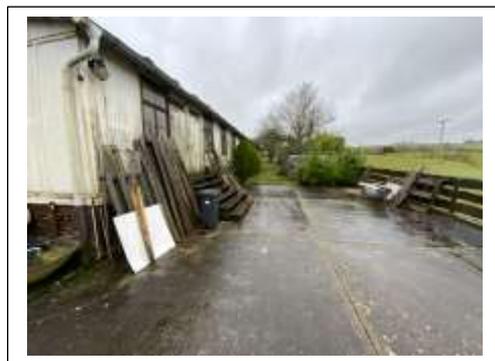
Die massive Doppelgarage hat ein Satteldach und bietet Platz für zwei PKW. Es sind Blechschwenktore sichtbar. Die Nutzfläche wird für das Erdgeschoss auf ca. 30 m² geschätzt. Die Zufahrt erfolgt über die davorliegende Hoffläche.

Das rechteckig geschnittene, ehemalige Werkstattgebäude, augenscheinlich eine einfache Holzbaracke, hat ein Erdgeschoss, sowie ein flach geneigtes Satteldach. Der Zugang erfolgt über eine Außentreppe, seitlich am Gebäude, sowie auf der Rückseite über eine doppelflügelige Tür. Die Nutzfläche des Gebäudes wird auf ca. 200 m² geschätzt. Über Raumaufteilung und Nutzungsmöglichkeiten kann keine Aussage getroffen werden.

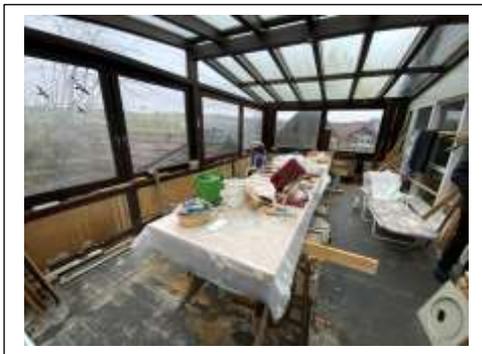
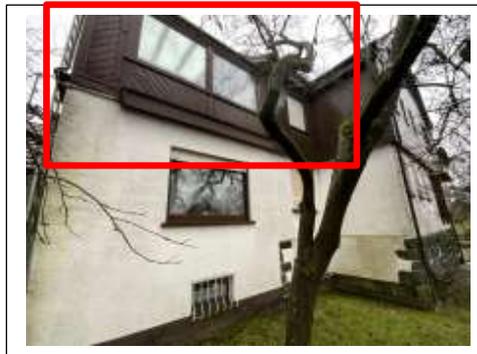
Gemäß Angabe wurde das Wohnhaus ca. 1933/34 erbaut. Augenscheinlich ist zumindest das Kellergeschoss massiv ausgeführt. Die oberen Geschosse sind zumindest teilweise in Fachwerkbauweise ausgeführt. Die Außenfassade ist größtenteils einfach verputzt, bzw. die Giebel verkleidet. Es sind keine energetischen Maßnahmen an der Außenfassade sichtbar. Im Bereich des Unter- bzw. Kellergeschosses ist ein Basaltbruchsteinmauerwerk sichtbar.

Das Krüppelwalmdach hat eine Betonziegeleindeckung. Der Anbau an das Wohnhaus wurde gemäß Angabe ca. 1962 in massiver Bauweise ausgeführt. Auch hier hat die Außenfassade einen einfachen mineralischen Außenputz. Der Abschluss im Dachgeschoss bildet ein einfacher Wintergarten in Holzausführung. Dieser ist deutlich sichtbar in die Jahre gekommen und derzeit nur bedingt nutzbar.

Die Fenster sind veraltet, größtenteils aus Holz mit einer eher einfachen Verglasung.

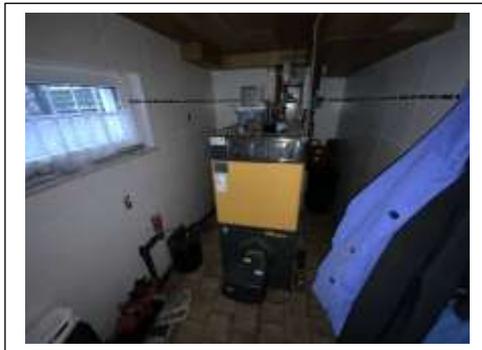
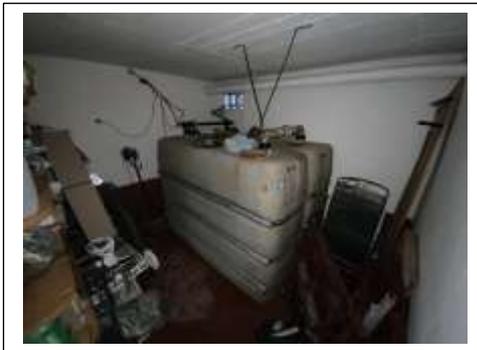
Als Wärmequelle dient eine Ölzentralheizung aus dem Jahr 1984. Als Öllager dienen zwei Kunststoff-Tanks a 2.000 Liter. Die Wärme wird über Wandheizkörper abgegeben.

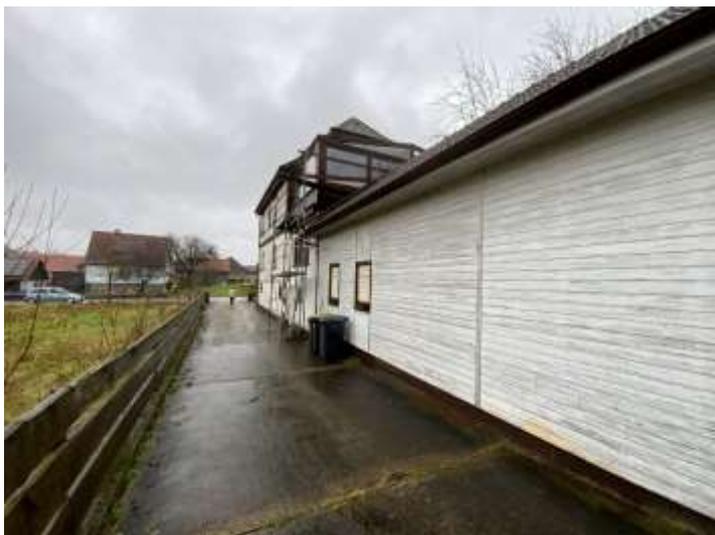
Bild 8: Nebengebäude (3)

Das Nebengebäude ist augenscheinlich eine einfach Holzkonstruktion. Das Satteldach hat eine Betonziegeleindeckung. Es sind Holzfenster mit einer einfachen Verglasung sichtbar. Weitere Angaben zu einer etwaigen Innenausstattung wie auch technischen Ausstattung können nicht erfolgen.

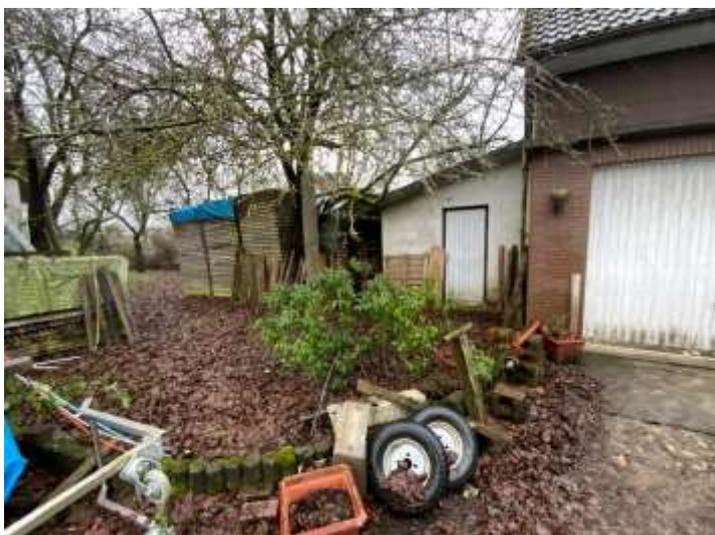
Bild 9: Schuppen (4)

Ebenfalls auf dem Grundstück des Flurstückes 116/1 befindet sich noch ein kleiner, einfacher Schuppen, der an die Doppelgarage angebaut ist, die sich bereits auf dem Flurstück 116/2 befindet.

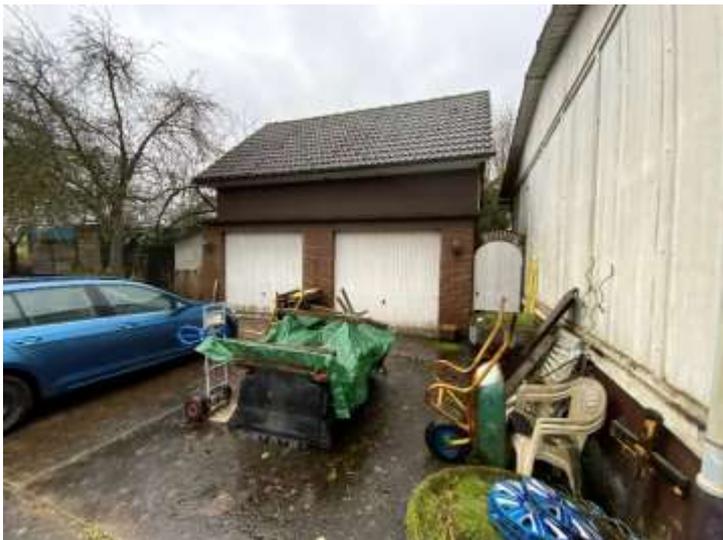
Bild 11: Doppelgarage (5)

Die Doppelgarage auf dem Flurstück 116/2 ist augenscheinlich massiv gebaut. Die Außenfassade ist teilweise mit Riemchen verkleidet. Das Satteldach hat eine Betonziegeleindeckung.

Es sind einfache Blechschwenktore sichtbar. Weitere Angaben zur Innenausstattung und deren Standard/Zustand sind nicht möglich.

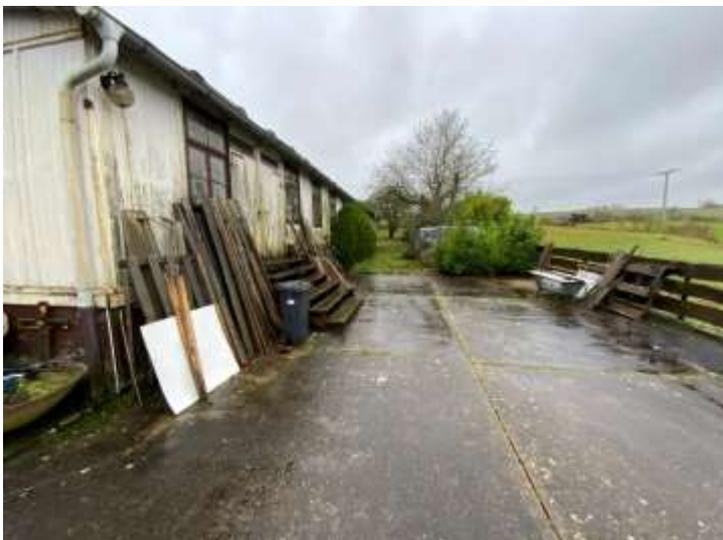
Bild 12: Werkstatt (6)

Die ehemalige Werkstatt ist gemäß Angabe ca. 1936/38 in einfacher Holzbauweise errichtet worden. Die Gesamtkonstruktion des barackenähnlichen Gebäudes ist sehr deutlich in die Jahre gekommen. Das flach geneigte Satteldach hat eine einfache Holzverschalung mit Bitumenbelag. Der Zustand war nicht einsehbar. Auch für dieses Gebäude können keine Angaben zur weiteren Innenausstattung ggf. technischen Ausstattung und deren Zustand getroffen werden. Augenscheinlich befindet sich das Gebäude in einem eher grenzwertigen Gesamtzustand.
