#### VERKEHRSWERT

## GUTACHTEN

**Gebäude- und Freifläche**

**An der Hauptstraße 1**

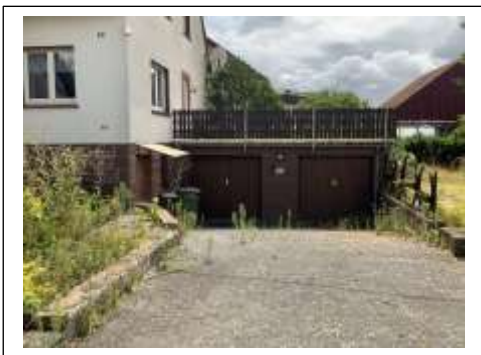
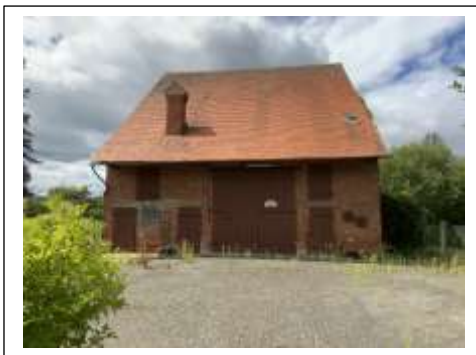
Die nachträglich an das Wohnhaus gebaute Doppelgarage bietet Platz für zwei PKW. Das Flachdach dient, wie bereits erwähnt, als Terrasse für den Wohnbereich des Erdgeschosses. Die Zufahrt zur Garage, die auf Kellerebene liegt, erfolgt über eine befestigte Hoffläche.

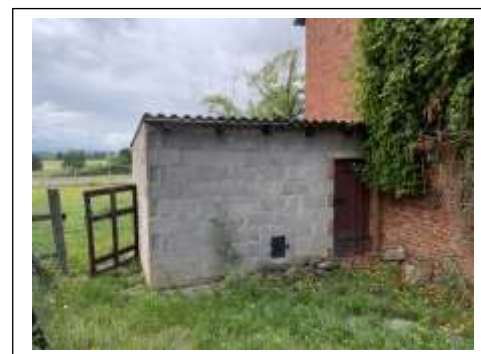
Im hinteren Bereich befindet sich ein massives, ehemals landwirtschaftlich genutztes Scheunen-Stallgebäude.

Im linken Gebäudebereich befindet sich der ehemalige, größere Stallbereich, während rechts ein nur kleiner Stallbereich zu finden ist. Mittig ist der Tennen-Scheunenbereich zu finden. Auf den Zwischendecken befindet sich das ehemalige Futter- bzw. Heulager. Die Nutzfläche des Gesamtobjektes wird im Erdgeschossbereich auf ca. 150 m<sup>2</sup> geschätzt. Links und rechts am Scheunen-Stallgebäude befindet sich jeweils ein kleiner Anbau.

Das Objekt befindet sich zwar in einem nutzbaren Zustand, aber insbesondere der Stallbereich ist aus heutiger Sicht nicht mehr wirtschaftlich nutzbar bzw. ist nicht mehr zeitgemäß.

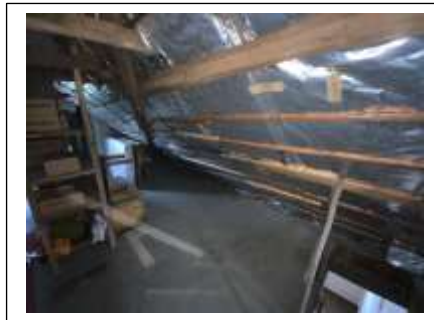
Das Satteldach ist eine Holzkonstruktion, wie auch die Gauben und die Decke des Spitzbodens. Es ist eine Betonziegeleindeckung vorhanden, die aber nicht einsehbar war. Mitte der 80er Jahre wurde die Dämmung des Dachstuhles ergänzt. Weitere Angaben zum Dach des Wohnhauses sind nicht möglich.

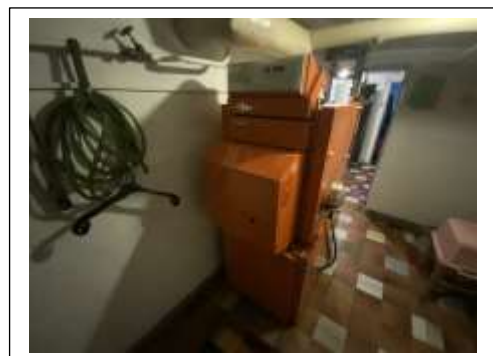
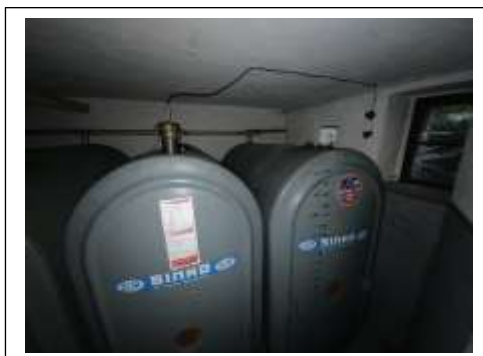
Die Heizungsanlage, eine Ölzentralheizung, wurde über die Jahre bereits erneuert (1997), ist aber nicht mehr zeitgemäß. Gemäß Angabe ist die Steuerung defekt. Die Wärme wird über Wandheizkörper abgegeben. Als Öllager dienen vier einfache Stahltanks.

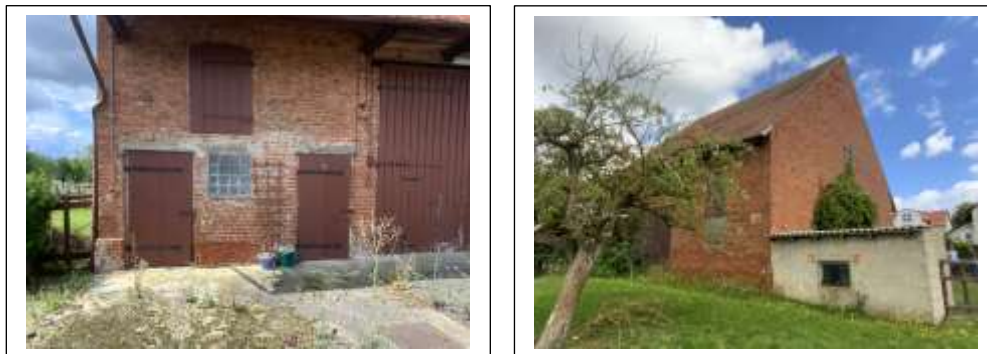
Das genaue Baujahr des Scheunen-Stallgebäude ist nicht bekannt. Das Objekt ist in massiver Mauerwerksbauweise errichtet. Das Klinker-mauerwerk ist sichtbar und entsprechend nicht verputzt. Die Stalldecke ist ebenfalls massiv, während die weiteren Zwischendecken, wie auch der Dachstuhl Holzkonstruktionen sind. Es ist eine Biberschwanzeindeckung vorhanden. Die Gesamtkonstruktion ist allerdings deutlich sichtbar in die Jahre gekommen. Es ist mit einem hohen Unterhaltungsaufwand zu rechnen.

Zugangstüren und -tore sind ebenfalls einfache Holkonstruktionen. Die beiden seitlichen Anbauten sind ebenfalls in einfacher, massiver Bauweise errichtet.

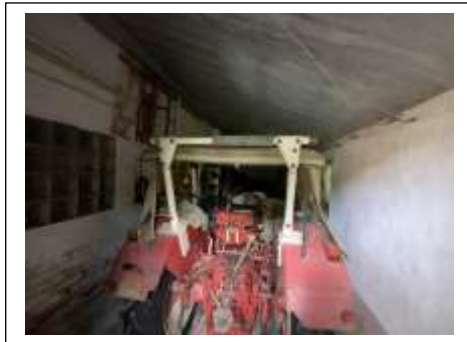
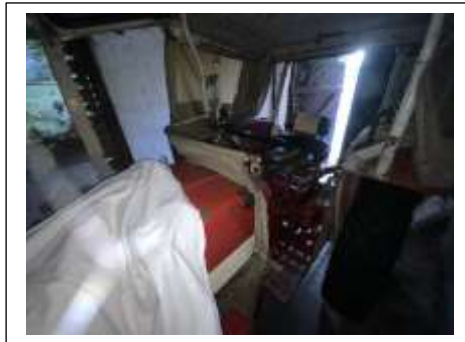
### 6.1 Traktor

#### Traktor/Zugmaschine:

Typ International Harv-ICH 323,  
Erstzulassung 3.6.1969, Diesel, rot, Kabine  
Fahrzeug-Ident-Nr.: 905556  
Stunden: unbekannt  
gekommen
