## VERKEHRSWERT GUTACHTEN

**Gebäude- und Freifläche  
Borngasse 12**

**35282 Rauschenberg**

**Amtsgericht Kirchhain  
Aktenzeichen: 41 K 13/23**

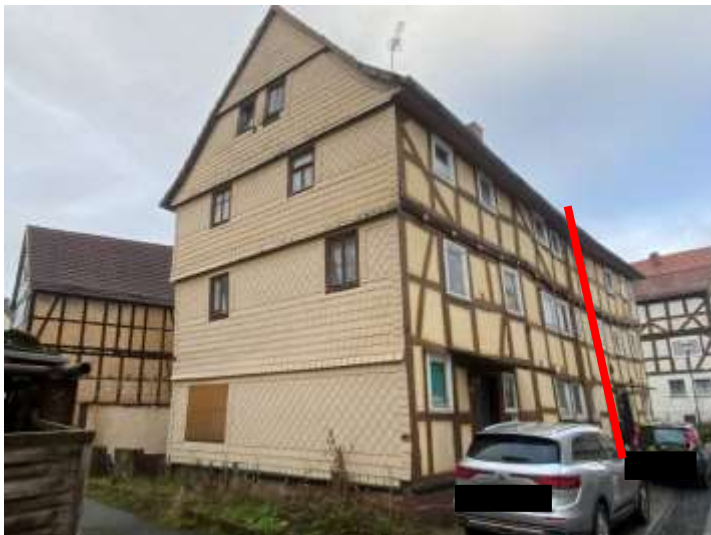
Bild 2: Objektansicht

Das Fachwerk des Objektes ist größtenteils sichtbar. Nur der Giebel wurde verkleidet. Der Dachstuhl ist eine Holzkonstruktion, in einem augenscheinlich schlechten Zustand. Die Beton-/bzw. Tonziegeleindeckung wurde über die Jahre zwar erneuert, ist aber bereits wieder in die Jahre gekommen. Es sind Undichtigkeiten deutlich sichtbar.

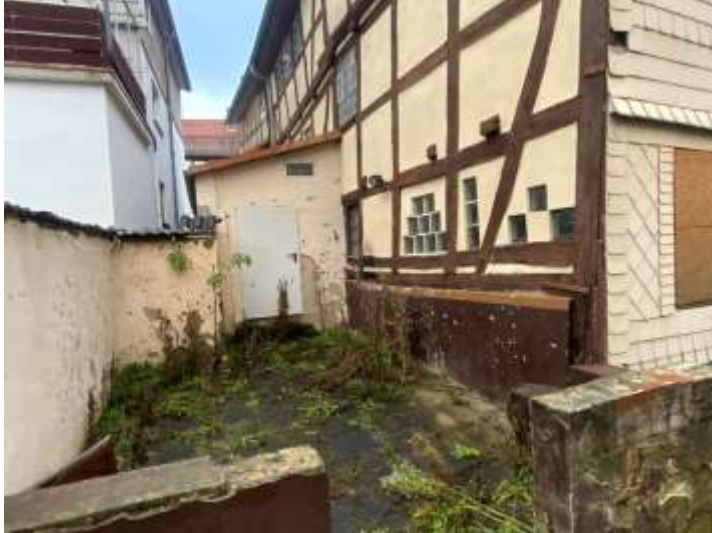
Bild 7: Nebengebäude/Hoffläche

Angaben zur Nutzbarkeit des hinteren Anbaues und dessen Aufteilung/Nutzbarkeit können nicht erfolgen, wie auch nicht über den großen Abstellraum im hinteren Bereich des Erdgeschosses.

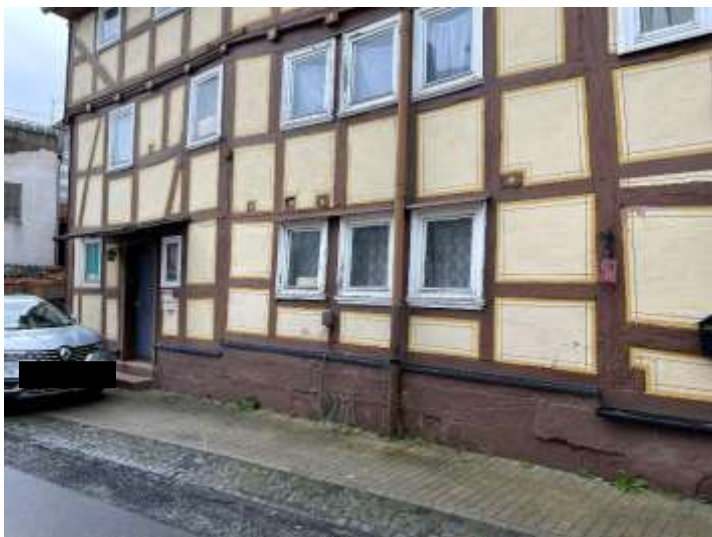
Bild 8: Zugang Wohnhaus

Der Eingangsbereich im Erdgeschoss befindet sich zur Borngasse hin und ist nicht barrierefrei und auch nicht behindertengerecht. Es liegen zwei Stufen vor. Über den Flur mit Treppenhaus hat man Zugang zu allen weiteren Räumen im Erdgeschoss. Der Zugang zum Anbau, sowie dem Abstellraum im Wohnhaus erfolgt augenscheinlich separat (siehe blaue Pfeile in der nachfolgenden Grundrisskizze des Sachverständigen).

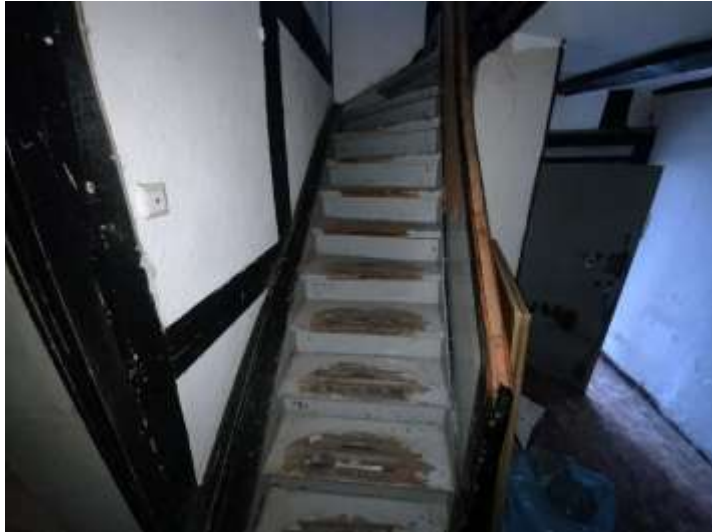
Bild 16: Treppe EG - KG

Der Gewölbekeller ist als nicht zweckmäßig zu bezeichnen aufgrund des schwierigen Zuganges und der niedrigen Höhe.
