Dieblich, den 08.10.2025

Gutachten

über den Verkehrswert i. S. d. §194 Baugesetzbuch eines ehemals als Gärtnerei genutzten Grundstücks

Az.: 43 K 1/24

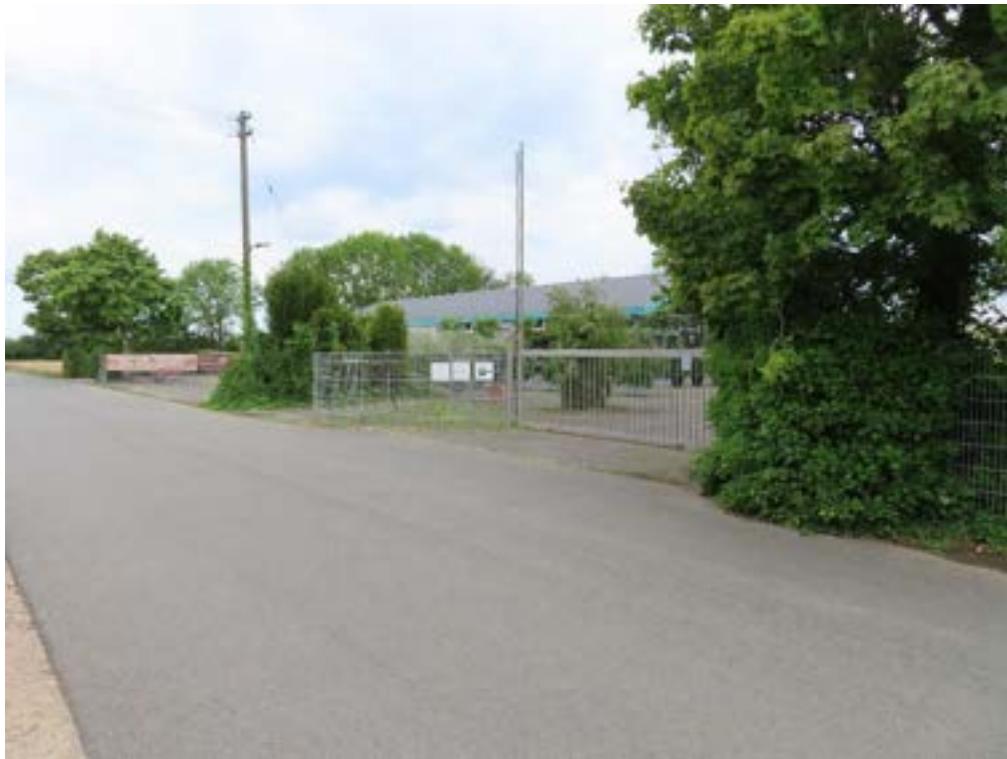
Abbildung 6: Blick von der im Süden des Grundstücks vorbeiführenden Erschließungsstraße auf den südlichen Grundstücksrand und die Haupteinfahrt

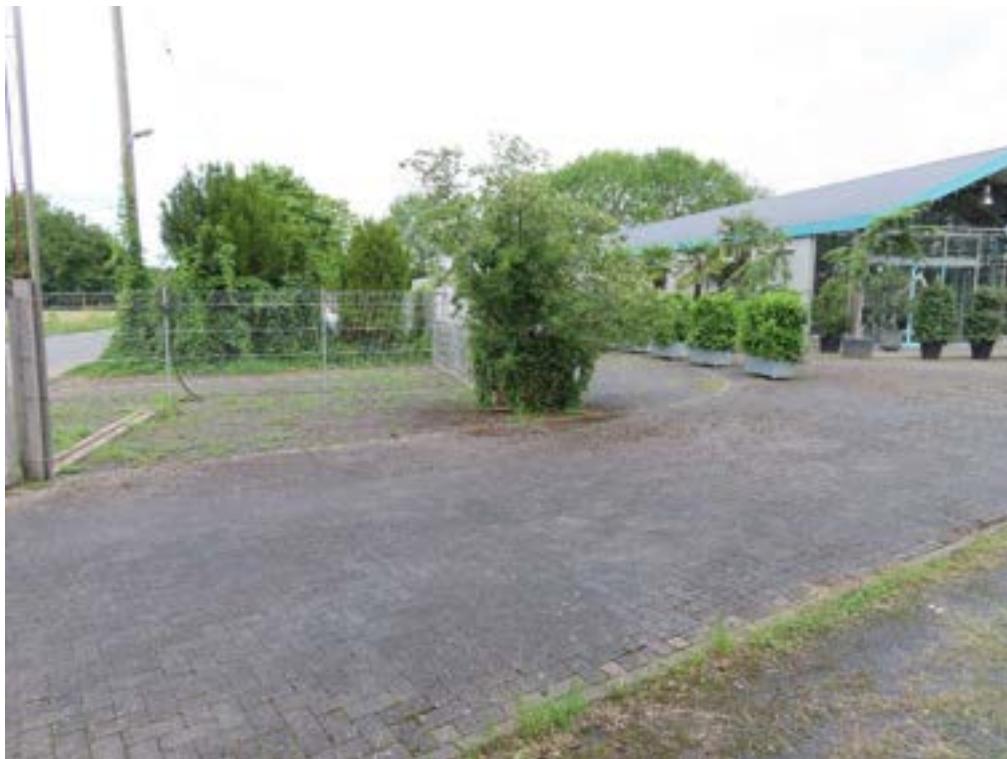
Abbildung 7: Blick auf einen Teil der Zuwegung auf das Grundstück sowie den südlichen Teil des Einschiff-Gewächshauses

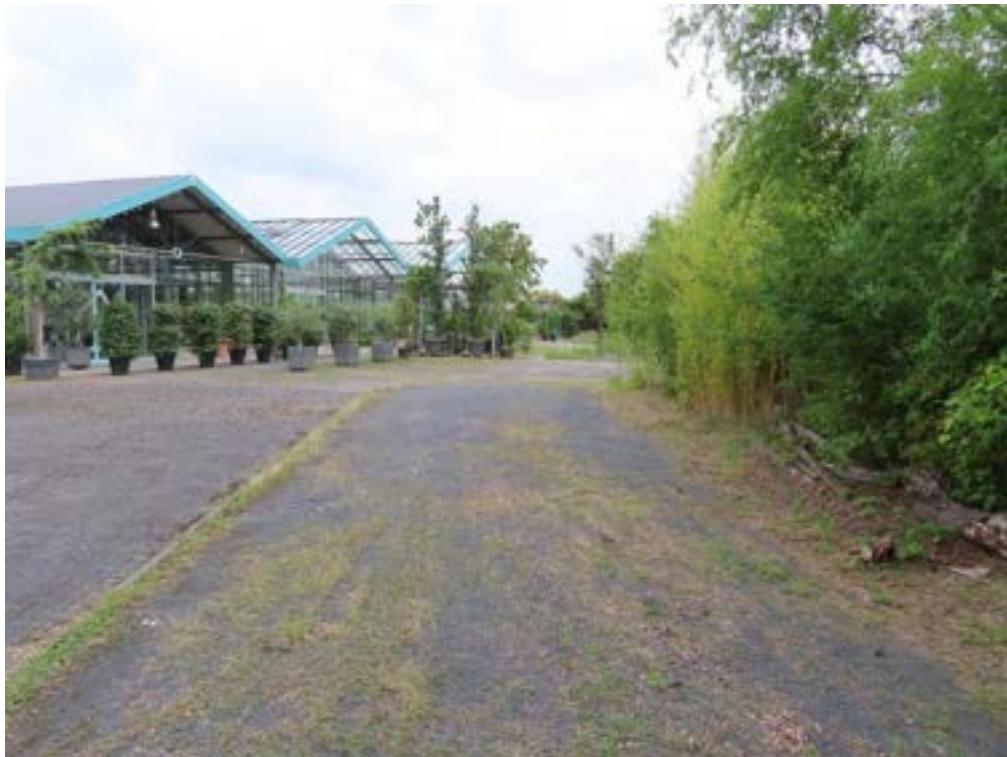
Abbildung 8: Blick auf die weitere Zuwegung sowie einen ehemals als Parkfläche hergerichteten Schotterbereich entlang des östlichen Grundstücksrands; am linken Bildrand die Ein- und Zweischiff-Gewächshäuser ersichtlich

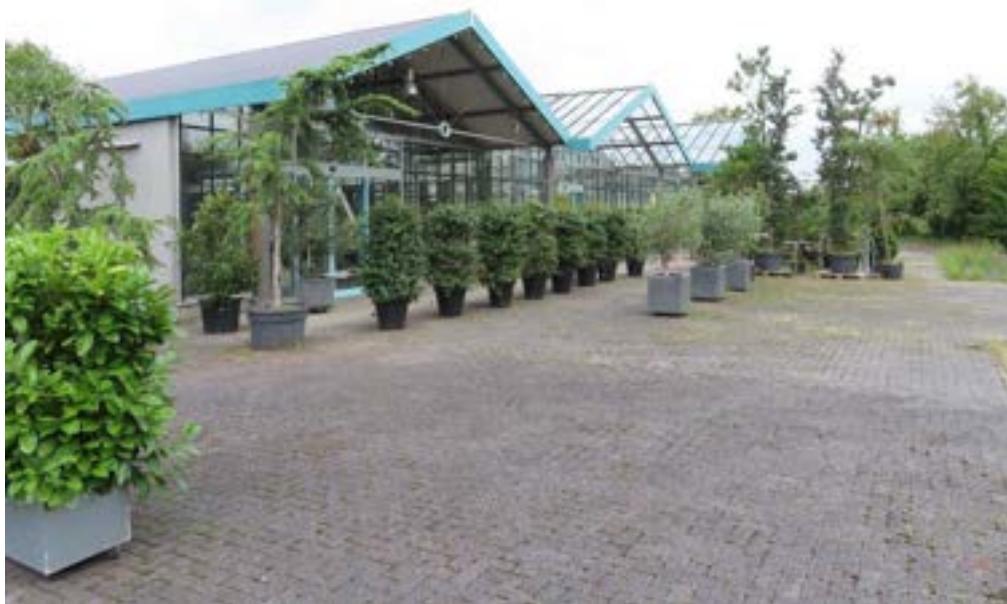
Abbildung 9: Blick von Süden in Richtung Norden auf die Ein- und Zweischiff-Gewächshäuser

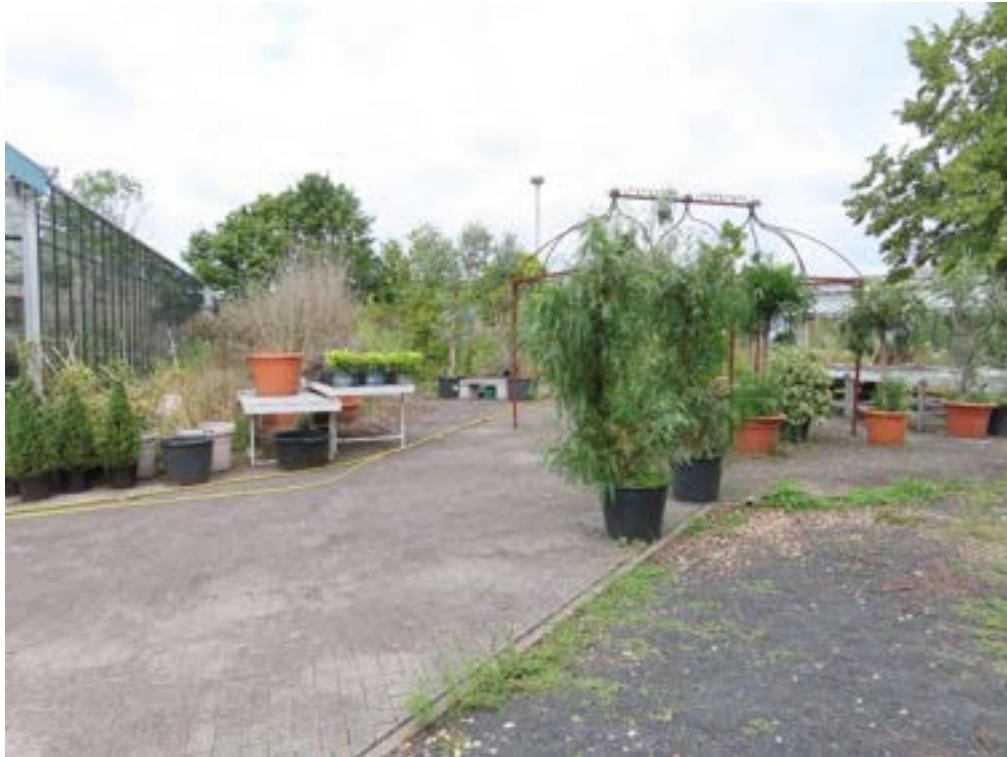
Abbildung 10: Blick auf den sich nördlich an die Hauptgewächshäuser anschließenden Grundstücksteil mit Stellflächen sowie der ungefähren Lage der vorhandenen Zisterne (ungefähr Bildmitte)

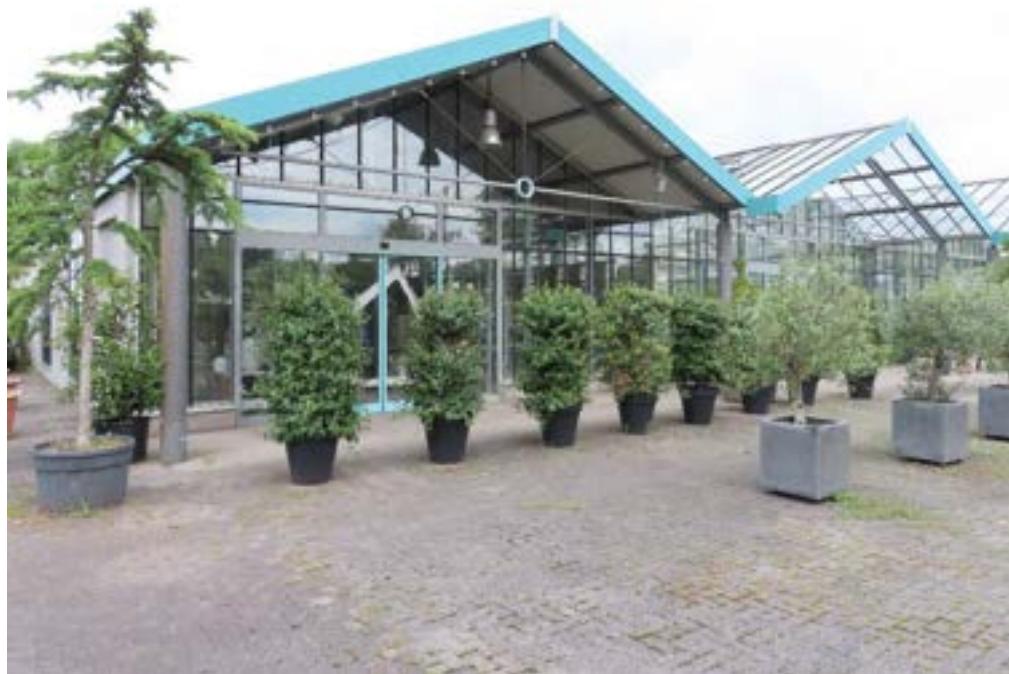
Abbildung 15: Blick auf den östlichen Teil des Einschiff-Gewächshauses (Gebäude Nr. 1), wo ehemals der Eingang für Kunden war

- Telefonanschluss: vorhanden
- Energieausweis: nicht vorhanden
- Besonderheiten: teilw. Feuchtigkeit an Wänden erkennbar mit Farbablösungen; Schäden an Glaselementen; Abnutzungen an versch. Bauteilen

Das Gewächshaus weist einen altersentsprechenden Zustand auf. Die Elektroinstallation wie auch die Heizanlage sind als veraltet anzusehen. Offensichtliche oder größere Undichtigkeiten des Daches waren nicht ersichtlich.

Das Einschiff-Gewächshaus weist verschiedene wertmindernde Eigenschaften auf, die als objektspezifische Grundstücksmerkmale ‚Einschiff-Gewächshaus‘ im weiteren Verlauf Berücksichtigung finden und in Tabelle 9 mit ihrer geschätzten Höhe zusammengefasst sind. Dabei handelt es sich um Feuchtigkeit an Außenmauern und geringem Glasbruch (5% des vorl. SW), eine veraltete Heizungsanlage (10% des vorl. SW) und eine veraltete Wärmedämmung (5% des vorl. SW).

Position	Betrag [€]
Feuchtigkeit an Außenmauern u. geringer Glasbruch	-5.000
Veraltete Heizungsanlage	-10.000
Veraltete Wärmedämmung	-5.000
Besondere objektspezifische Grundstücksmerkmale 'Einschiff-Gewächshaus'	-20.000

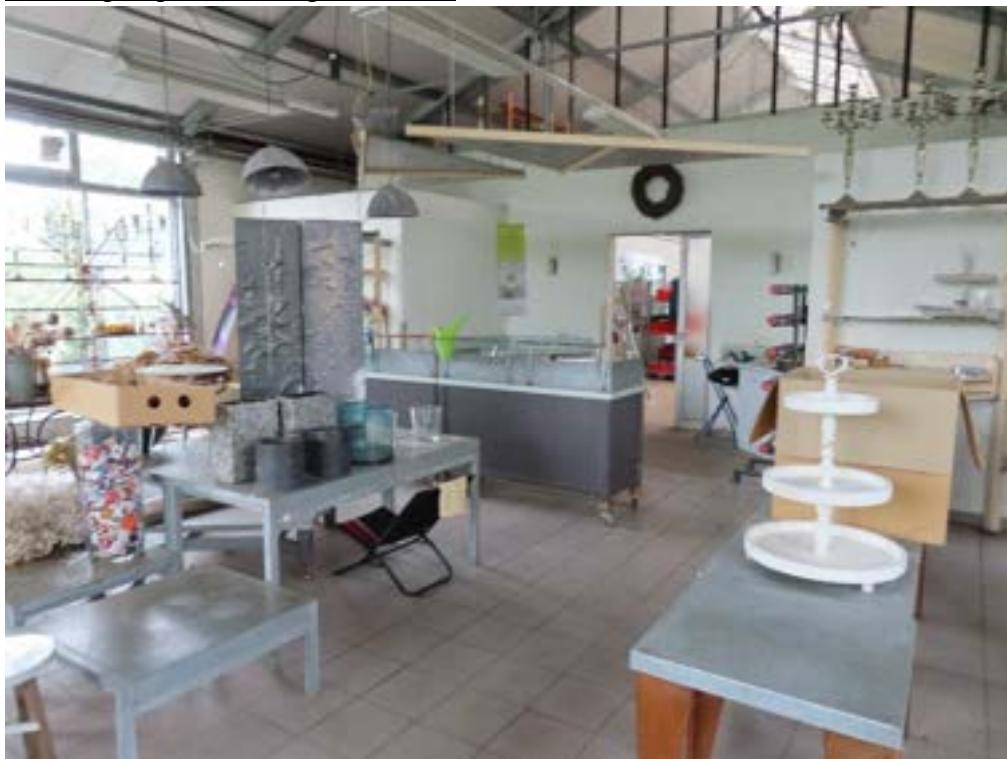
Abbildung 18: Blick in Richtung Dach

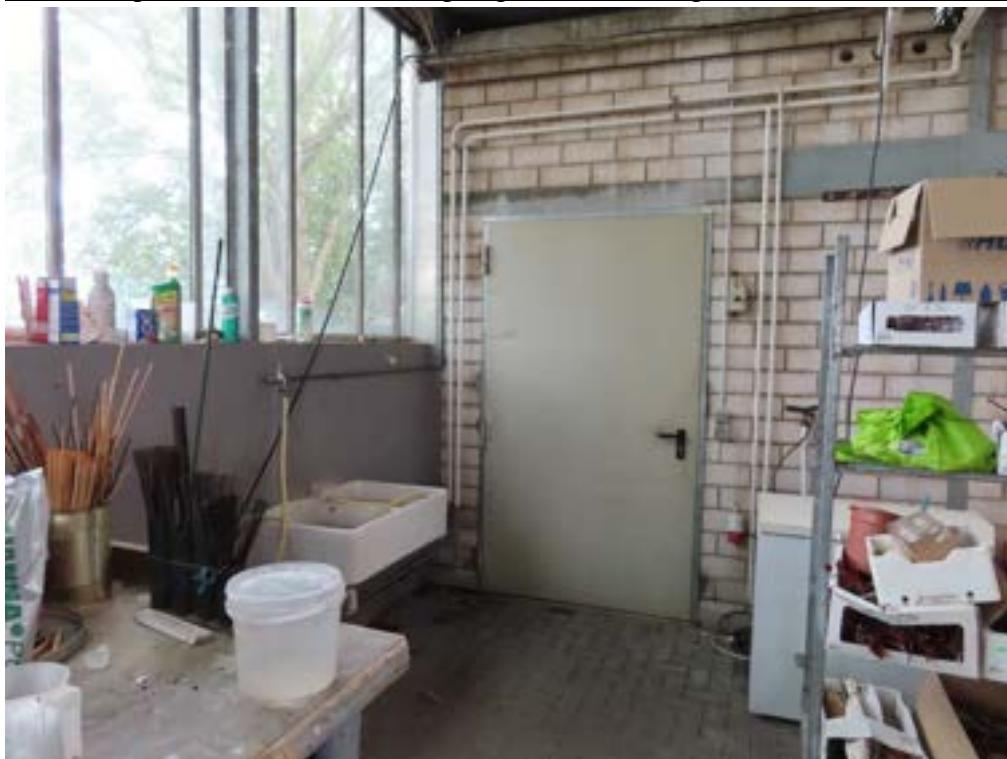
Abbildung 24: Blick auf verschiedene Elektroinstallationen im Anschlussraum; am rechten Bildrand ist ein Teil der Heizanlage zu sehen

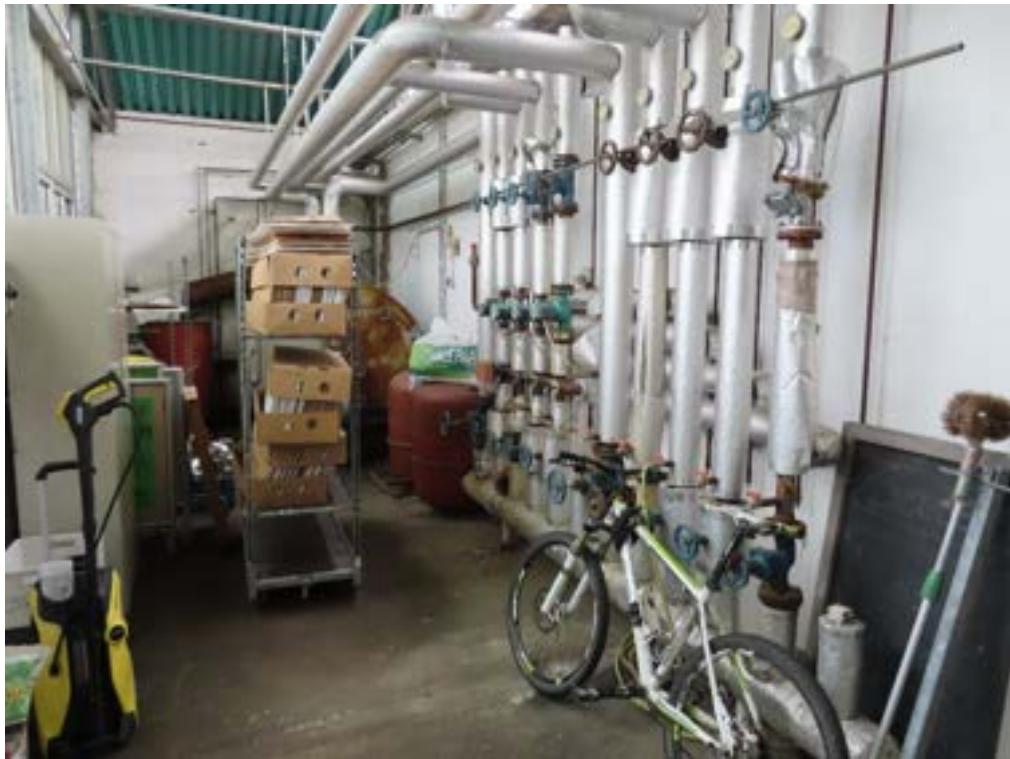
Abbildung 26: Kessel der Heizung

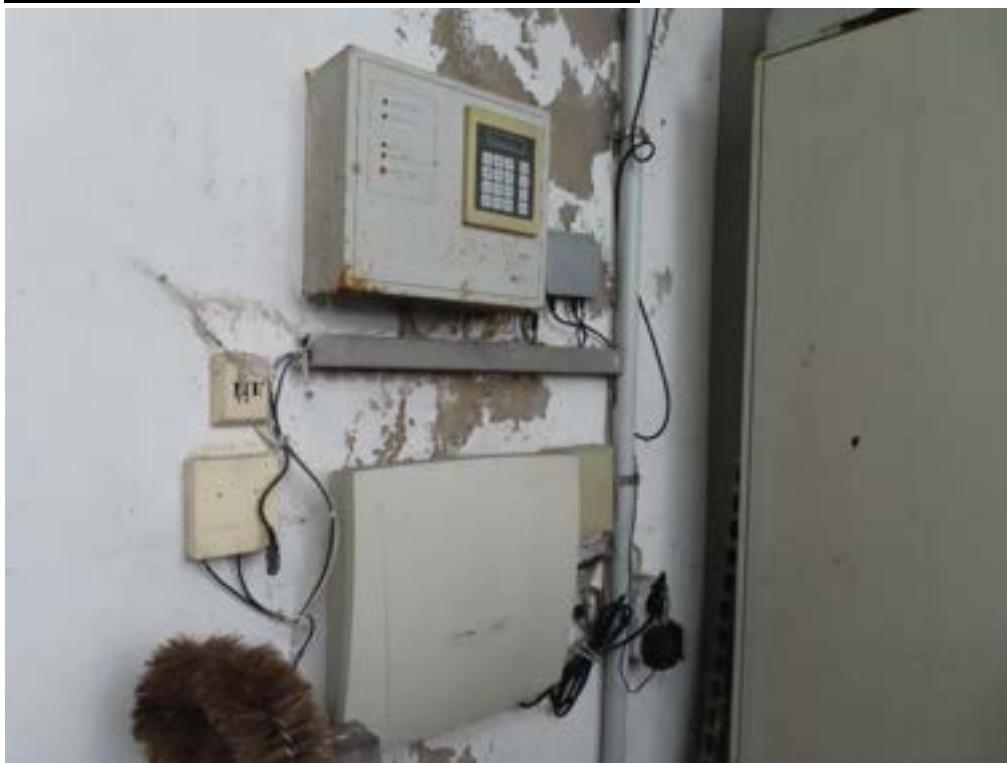
Abbildung 28: Blick auf weitere Installationen

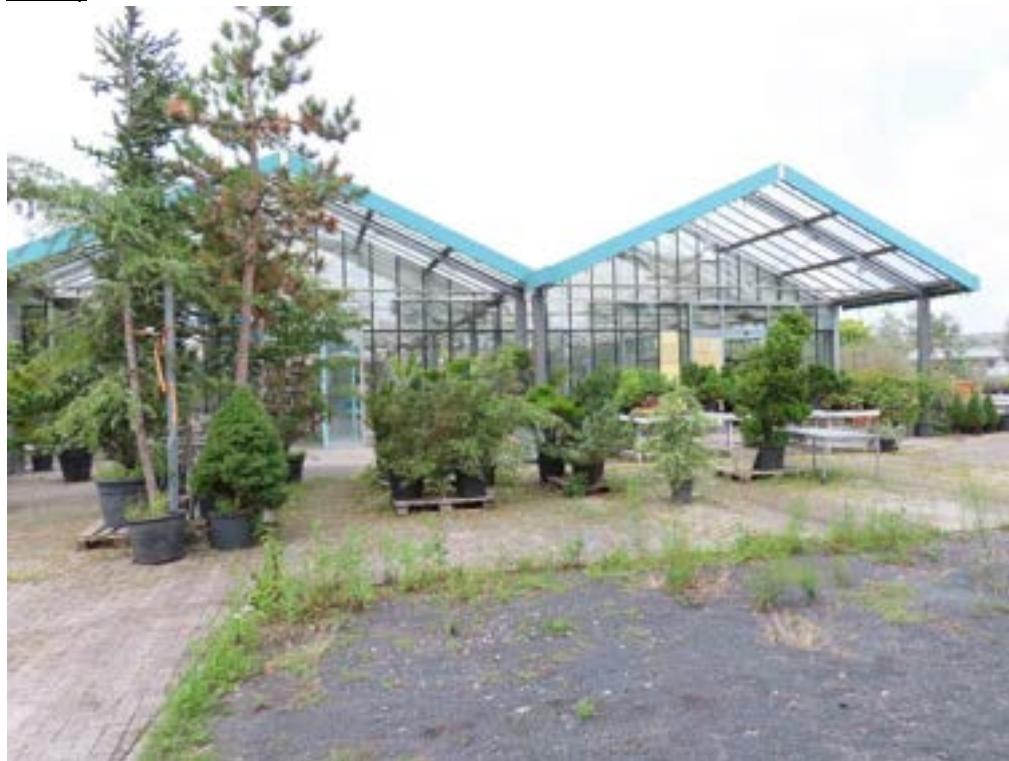
Abbildung 29: Blick auf den östlichen Teil des Zweischiff-Gewächshauses (Gebäude Nr. 2)

- Bodenbeläge: alles gepflastert
- Heizung: Rohrheizung von Heizanlage im Gebäude 1
- Elektroinstallation: ursprüngliche Installation vorhanden
- Stromanschluss: vorhanden
- Wasseranschluss: vorhanden
- Kanalanschluss: nicht vorhanden; Nutzung einer Grube für Abwässer, die regelmäßig ausgepumpt werden muss
- Telefonanschluss: im Nebengebäude vorhanden
- Energieausweis: nicht vorhanden
- Besonderheiten: geringe Schäden an Scheiben

Das Gewächshaus weist einen altersentsprechenden Zustand auf. Die Elektroinstallation wie auch die Heizanlage sind als veraltet anzusehen. Offensichtliche oder größere Undichtigkeiten des Daches waren nicht ersichtlich.

Auch das Zweischiff-Gewächshaus weist verschiedene wertmindernde Eigenschaften auf, die als objektspezifische Grundstücksmerkmale ‚Zweischiff-Gewächshaus‘ im weiteren Verlauf Berücksichtigung finden und in Tabelle 11 mit ihrer geschätzten Höhe zusammengefasst sind. Dabei handelt es sich um Glasbruch (3% des vorl. SW), veraltete Heizungsanlage (3% des vorl. SW; hier nur Rohrsystem betroffen) und eine veraltete Wärmedämmung (5% des vorl. SW).

Position	Betrag [€]
Glasbruch	-3.353
Veraltete Heizungsrohre	-3.353
Veraltete Wärmedämmung	-5.588
Besondere objektspezifische Grundstücksmerkmale ‚Zweischiff-Gewächshaus‘	-12.294

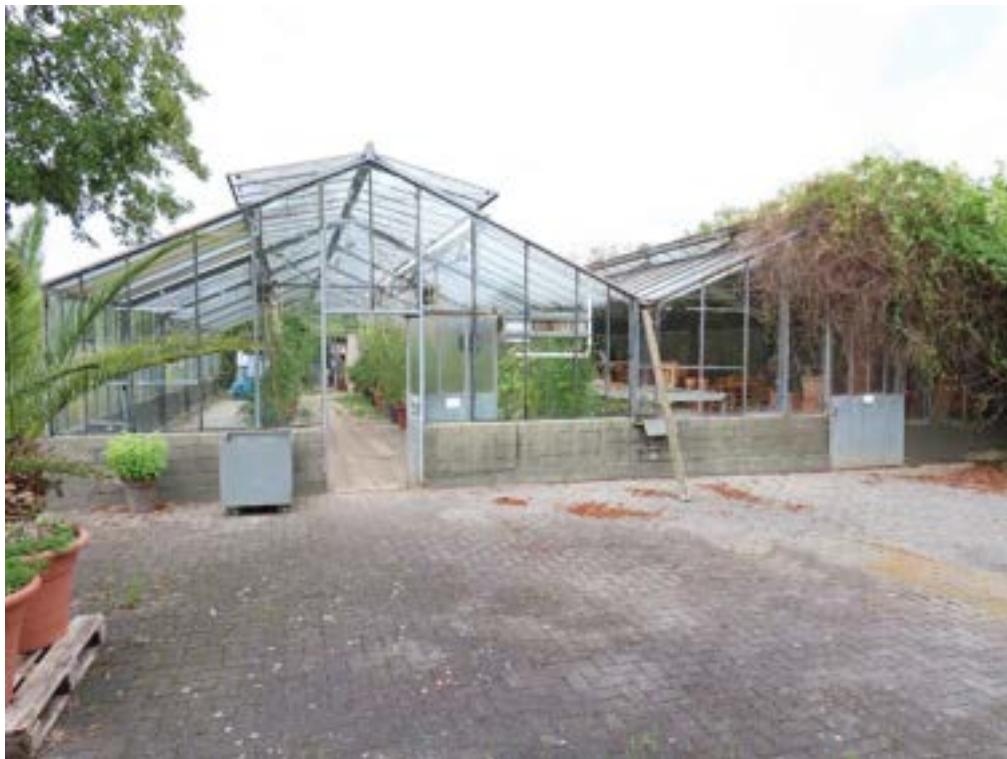
Abbildung 34: Blick von Osten in Richtung Westen auf das Alt-Gewächshaus

Bei dem Gebäude Nr. 3 handelt es sich um ein Zweischiff-Gewächshaus aus der Zeit ca. zwischen 1950 und 1960. Eine genauere Datierung war nicht möglich. Das Gewächshaus ist als Stahl-Glas-Konstruktion auf einem gemauerten Sockel erstellt und mit Einfachglas verglast. Bei dem verwendeten Kit ist davon auszugehen, daß er asbesthaltig ist oder andere aus heutiger Sicht kritische Inhaltsstoffe besitzt, so wie dies bei Gewächshäusern mit o. g. Bauzeit regelmäßig der Fall ist. Das Dach ist teilweise zu öffnen. Der Boden ist zum Teil (uneben) gepflastert oder mit Holzbohlen ausgelegt. Es waren Schäden an der Verglasung, reparierte Glasteile oder durch nicht glasartiges und undurchsichtiges Material ersetzte Glasscheiben zu sehen. Darüber hinaus waren ein Teil der Seitenwände und des Daches von der benachbarten Begrünung überwuchert. Am westlichen Ende war in einem abgetrennten Bereich eine alte Luft-Heizanlage zu sehen sowie ein Öltank. Stromleitungen mit Lampen waren ersichtlich, so daß von einer Anbindung das Stromnetz auszugehen ist.

Das Gewächshaus ist stark veraltet. Mit weiterem Glasbruch ist regelmäßig zu rechnen. Die Elektrik ist ebenso veraltet. Die ehemalige Luft-Heizanlage war ersichtlich nicht mehr betriebsbereit.

Das Gewächshaus wird scheinbar zum hobbymäßigen Anbau von Tomaten verwendet. Eine wirtschaftliche Nutzbarkeit unter Berücksichtigung heutiger Erfordernisse an eine ökonomische Produktion von Pflanzen sieht der Unterzeichner nicht. Ebenso werden Alternativnutzungen nicht gesehen.

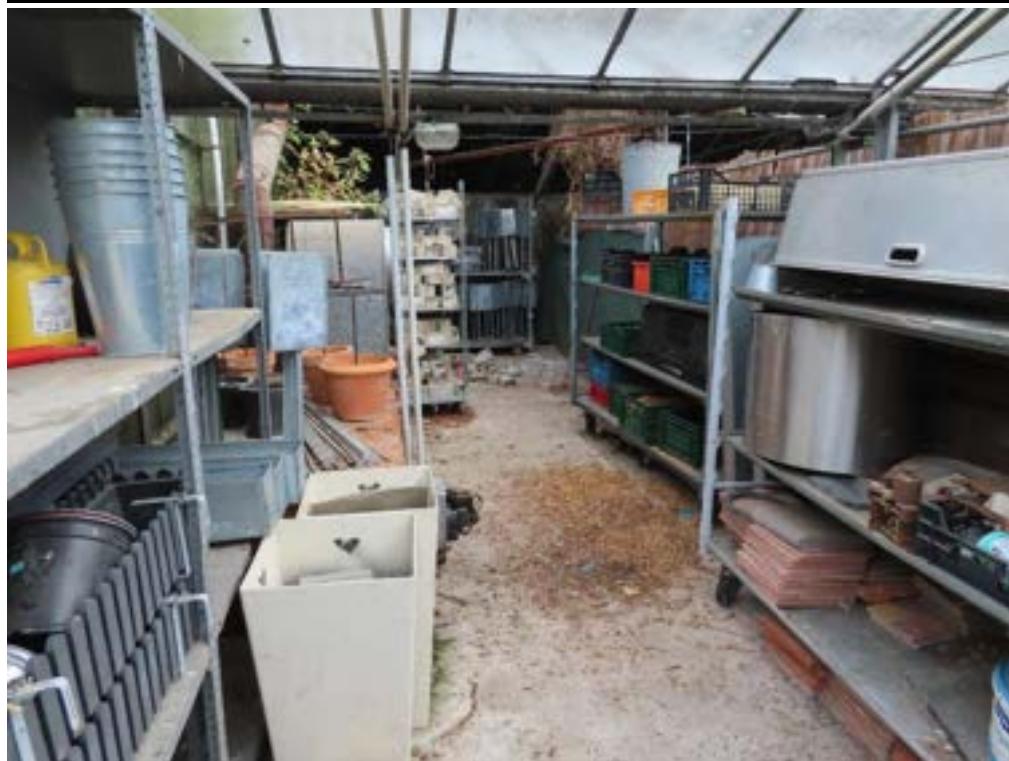
Abbildung 38: Blick auf eine alte Luft-Heizanlage am westlichen Ende der Gewächshauses

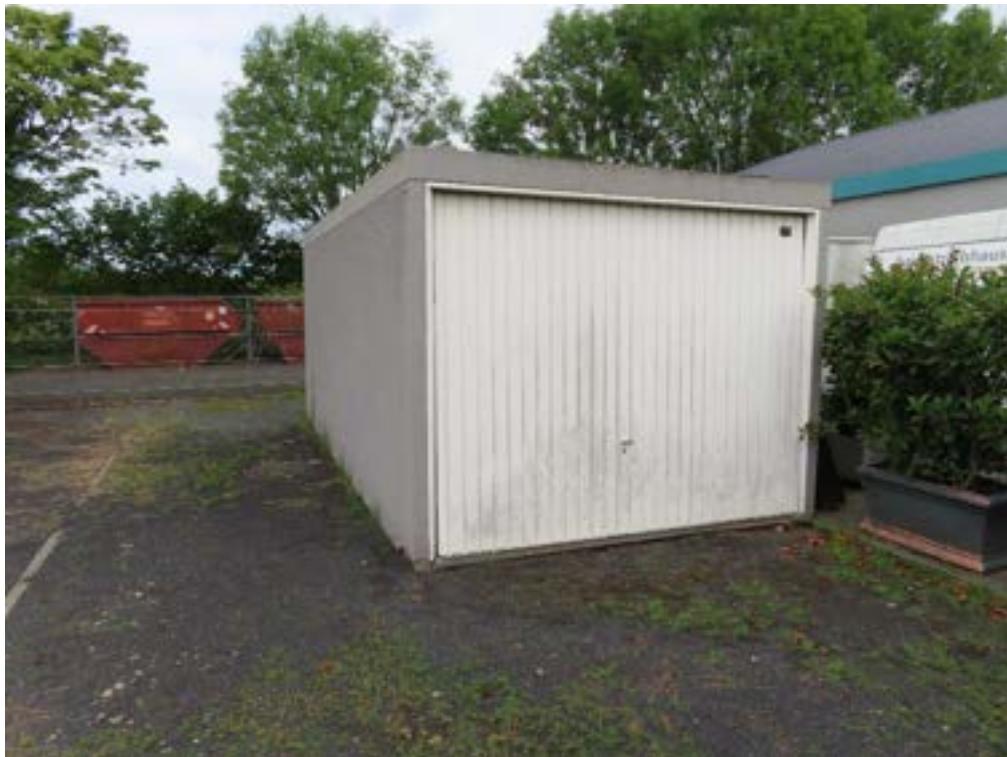
Abbildung 42: Blick auf die Garage

Südlich des Einschiff-Gewächshauses ist eine Fertiggarage aufstehend, die auch ca. 1992 erbaut wurde. Der Anschluss an das Stromnetz war ersichtlich, ebenso wie geringe Bauschäden.
