**Verkehrswertermittlung zum Zwecke der Zwangsversteigerung  
61 K 8/25**

**Objekt: Wohnung Nr. 5 im EG Hinterhaus Nr. 37 A  
Am Kirchfad 37 A 64331 Weiterstadt**

# GUTACHTEN

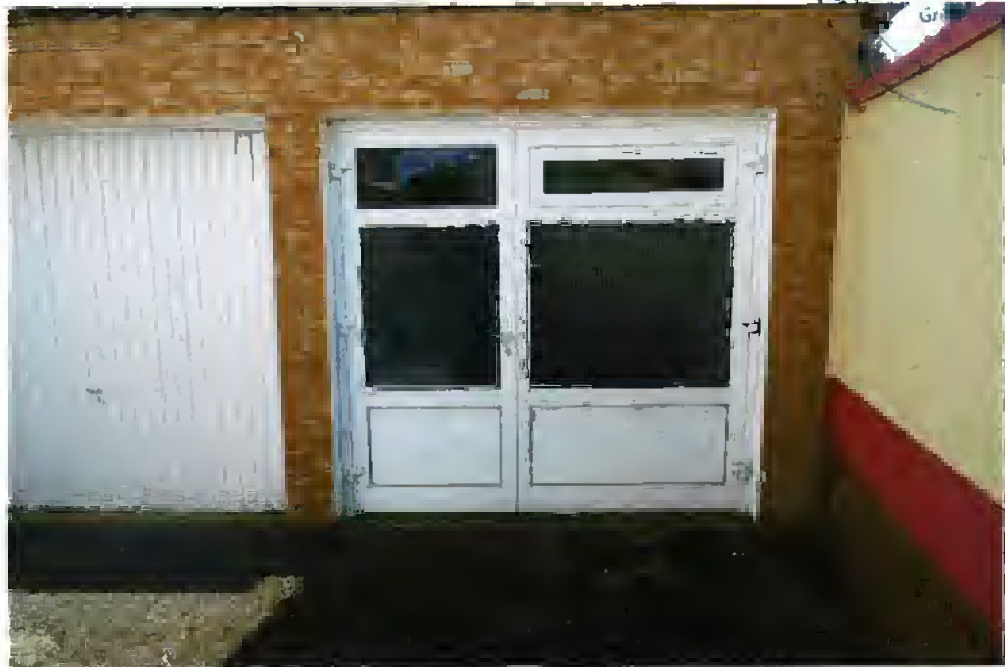
Bild 6: Blick auf die Doppelgarage

- Das Dach der Garage entwässert direkt auf den Gehweg der Straße „Am Flurgraben“ im Süden und ist nicht an die Grundleitung angeschlossen, das ist so nicht zulässig.
