Verkehrswertermittlung zum Zwecke der Zwangsversteigerung

Objekt: Eigentumswohnung Nr. 1 im EG

Frankfurter Straße 74

GUTACHTEN

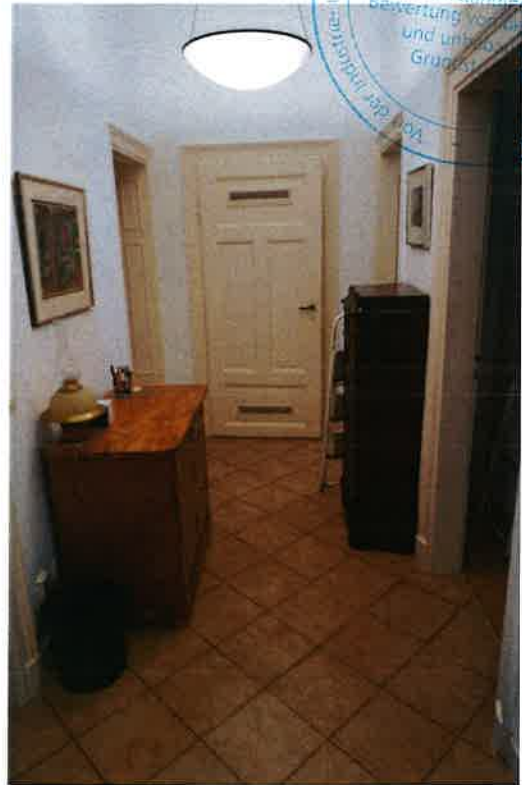
- Fußbodenbeläge z. T. verschlissen
- Fliesen im Flur z. T. locker
- Elektrospeicher in der Küche defekt
- Beheizung und Energieverbrauch bei Weitem nicht mehr zeitgemäß

Bild 4: Blick in den Flurbereich

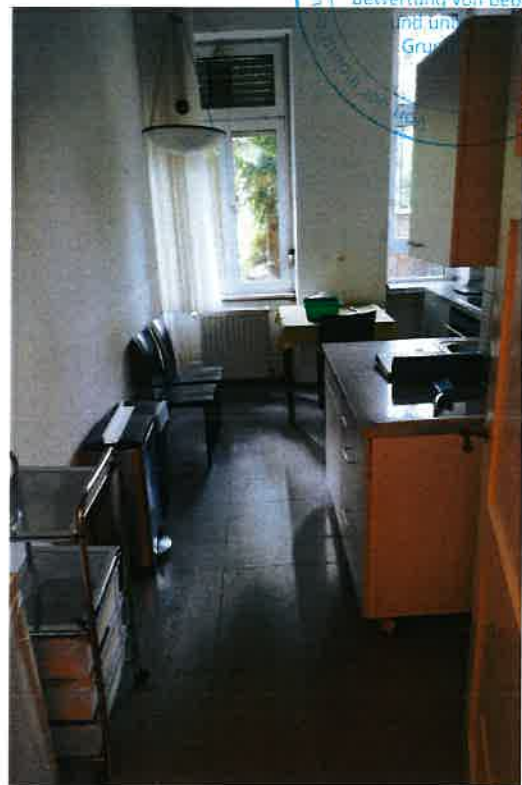
- Bodenbelag: PVC (defekt)
 - Wandbekleidung: Fliesenspiegel
 - Kücheneinrichtung: gehört nicht zum Gebäude
 - Warmwasserbereitung: E-Boiler (defekt)
- 4.31 Bäder: Stück: 1

Bild 6: Blick in die Küche

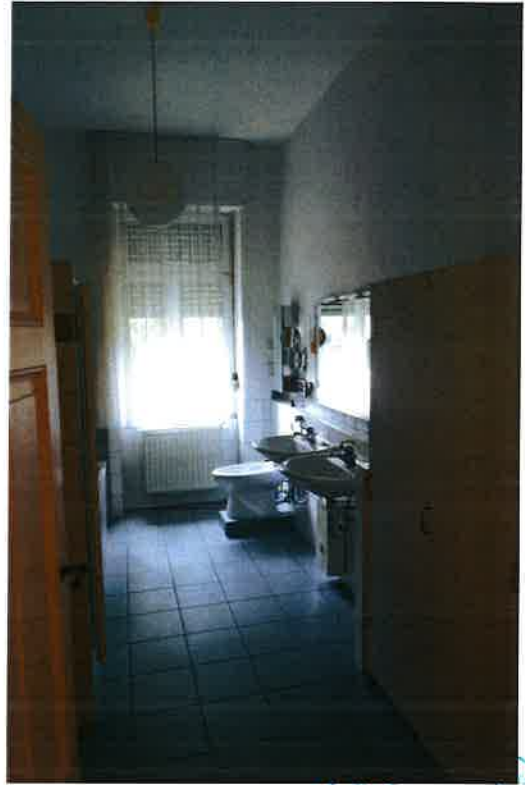
- Fußbodenbelag: Fliesen 1/1
 - Wandbekleidung: Fliesen 1/2
 - Ausstattung: 2 WT, 1 wandhängendes WC mit Unterputzspülkasten,
1 Bidet, 1 Dusche mit Spritzschutz (Tür),
1 Badewanne ohne Spritzschutz

- Warmwasserbereitung: Durchlauferhitzer e-betrieben
 - Hinweis: ca. in den 1990er Jahren komplett saniert inklusive
neuer Fliesen und Objekte; das WC sowie
das Bidet ist jedoch relativ hoch eingebaut

Bild 7: Blick in das Bad
