**Verkehrswertermittlung zum Zwecke der Zwangsversteigerung  
zur Aufhebung der Gemeinschaft**

**AZ: 61 K 16/23**

**Objekt: Reihenhendhaus  
Zimmermannweg 36**

# GUTACHTEN

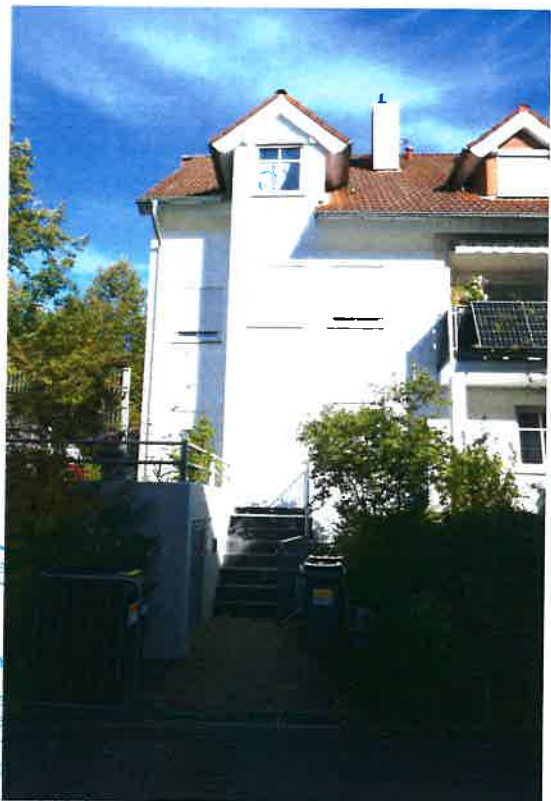
Bild 2: Zugangstreppe im Süd-Westen

Eingangspodest und 7 Steigungen: Beton mit Fliesenbelag (z. T. defekt)

Von außen keine wesentlichen, wertrelevanten Bauschäden ersichtlich, jedoch sind der Fliesenbelag und das Podest der Eingangstreppe sanierungsbedürftig (Frostschaden).

Instandhaltungsrückstau (marktgerechter Ansatz)	ca.	8.000 €	
zzgl. Regiekosten und Unwägbarkeiten rd.	25%	2.000 €	
			<b>-10.000 €</b>
