Verkehrswertermittlung zum Zwecke der Zwangsversteigerung

AZ: 61 K 32/22

Objekt: Eigentumswohnung Nr. 3

Bahnhofstraße 39

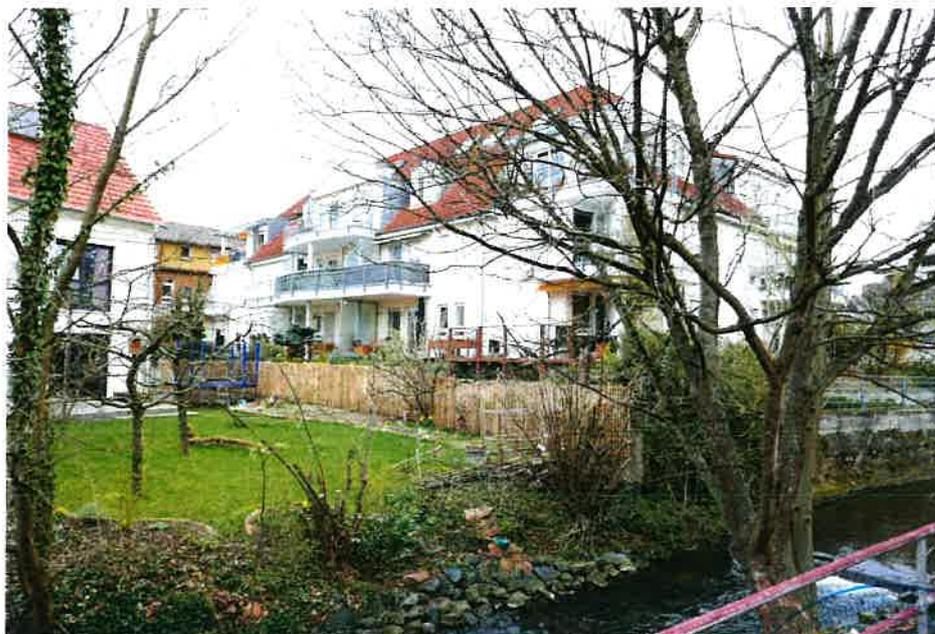
Bild 1: Ansicht von Süd-Osten

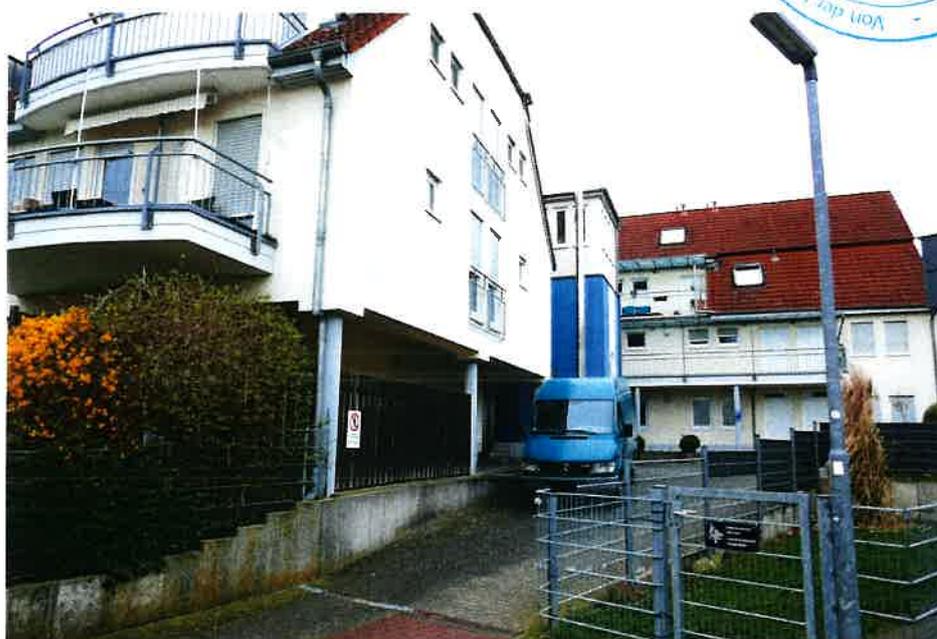
Bild 2: Ansicht von Osten

Wohnung Nr. 3

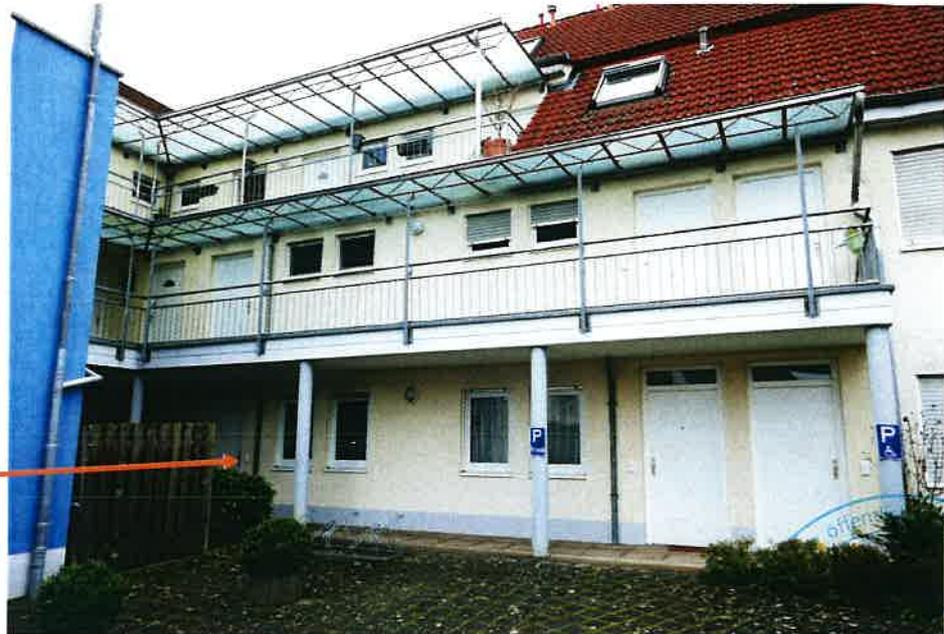
Laubengangerschließung mit L-förmiger Grundrissdisposition der Wohnanlage.
Erschließung der Obergeschosse durch einen zentralen Treppenhausturm.
Die zu bewertende Wohnung liegt im Erdgeschoss und ist direkt vom Laubengang/Hof erschlossen mit eigener Wohnungseingangstür.

Bild 3: Blick auf die Laubengängerschließung

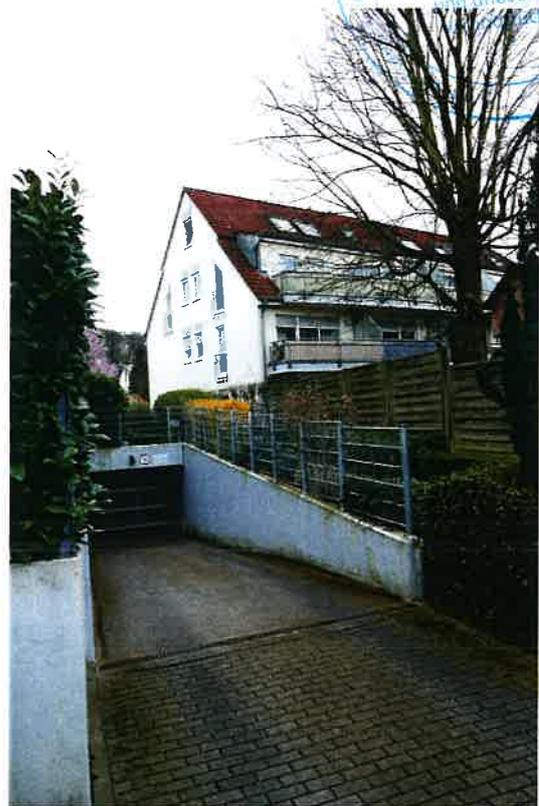
Tiefgarage unter dem Gebäude.
Der Wohnung ist jedoch kein Tiefgaragenstellplatz zugewiesen

Bild 4: TG-Zufahrt im Nord-Westen
