**Verkehrswertermittlung zum Zwecke der Zwangsversteigerung**

**AZ: 61 K 57/24**

**Objekt: Einfamilienwohnhaus  
Wirthumsgarten 49**

**64319 Pfungstadt**

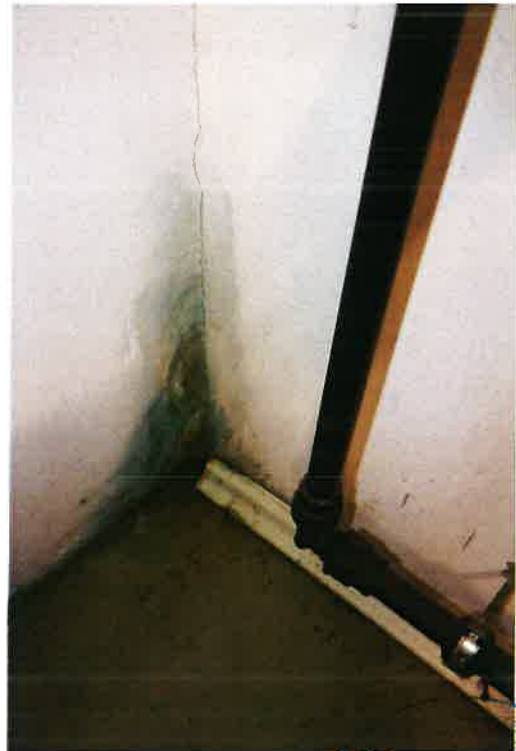
Bild 5: im Sockelbereich sind Verfärbungen erkennbar, Wirksamkeit der weißen Wanne zu überprüfen, ggf. zu verpressen

- Riss in der weißen Wanne, ca. 0,5 mm, laut Beteiligten beim Ortstermin sei hier der Sockelbereich feucht, im Haustechnikraum ist erkennbar, dass das Laminat aufgequollen ist, im Sockelbereich sind Verfärbungen erkennbar, Wirksamkeit der weißen Wanne zu überprüfen, ggf. zu verpressen

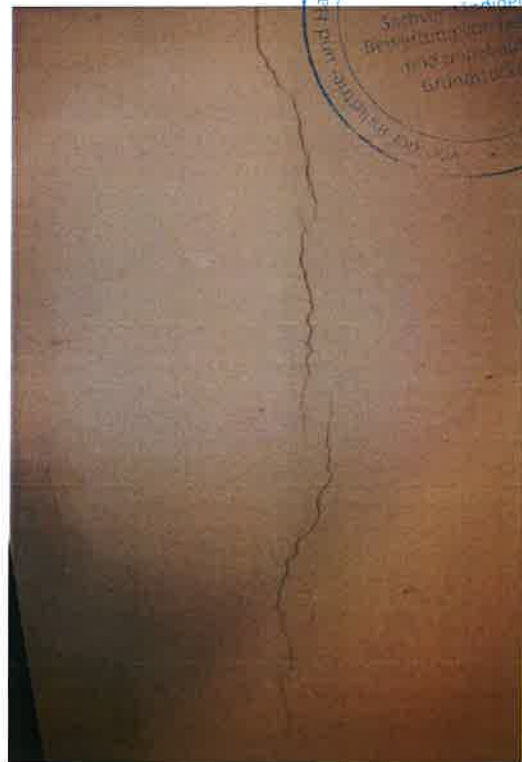
Bild 6: Riss in der weißen Wanne, ca. 0,5 mm, Wirksamkeit der weißen Wanne zu überprüfen, ggf. zu verpressen

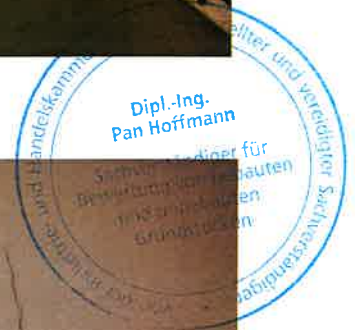
Bild 7: Stockfleckenbildung im Bereich des Bades/Außenecke

- z. T. Stockfleckenbildung vor allen Dingen im Bereich des Bades/Außenecke sowie Schlafzimmer/Außenecke
- Riss im Außenputz vor allen Dingen im Sturzbereich OG/DG z. T. horizontal durchgehend, Rissbreite nach Süden zwischen den beiden Fenstern bis zu 2,5 mm! dringend statisch zu prüfen, Ursache ist festzustellen

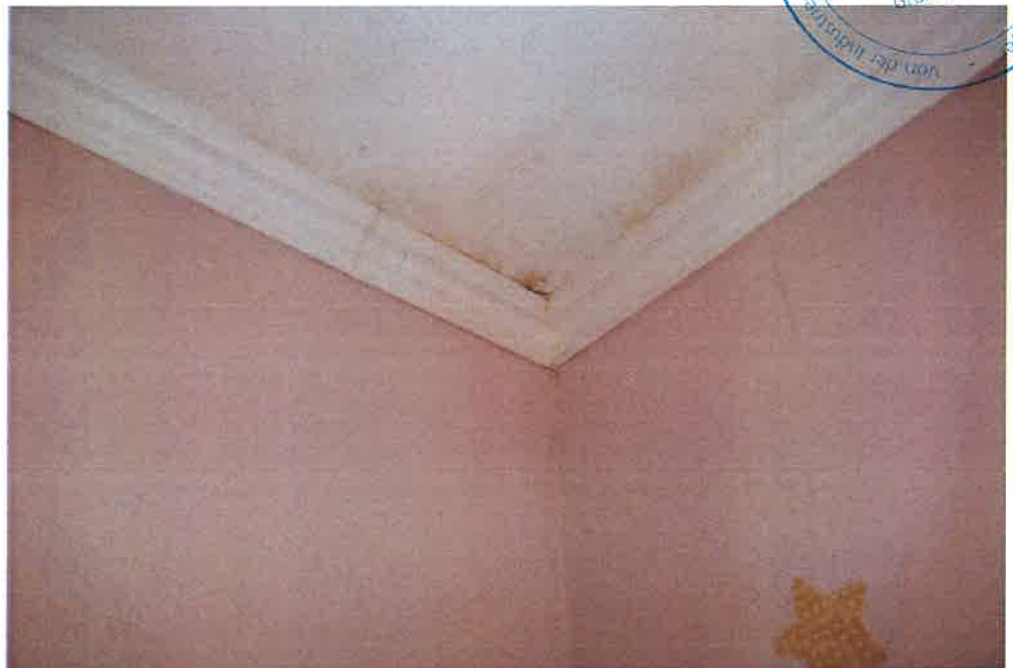
Bild 8: Stockfleckenbildung im Bereich des Schlafzimmers/Außenecke

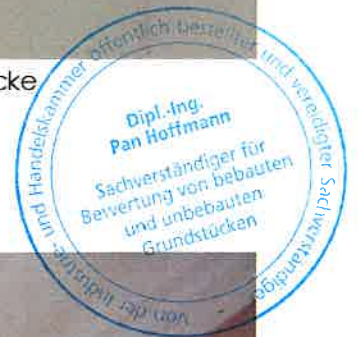
Bild 9: Riss im Außenputz vor allen Dingen im Sturzbereich OG/DG z. T. horizontal durchgehend, Rissbreite nach Süden zwischen den beiden Fenstern bis zu 2,5 mm! dringend statisch zu prüfen, Ursache ist festzustellen

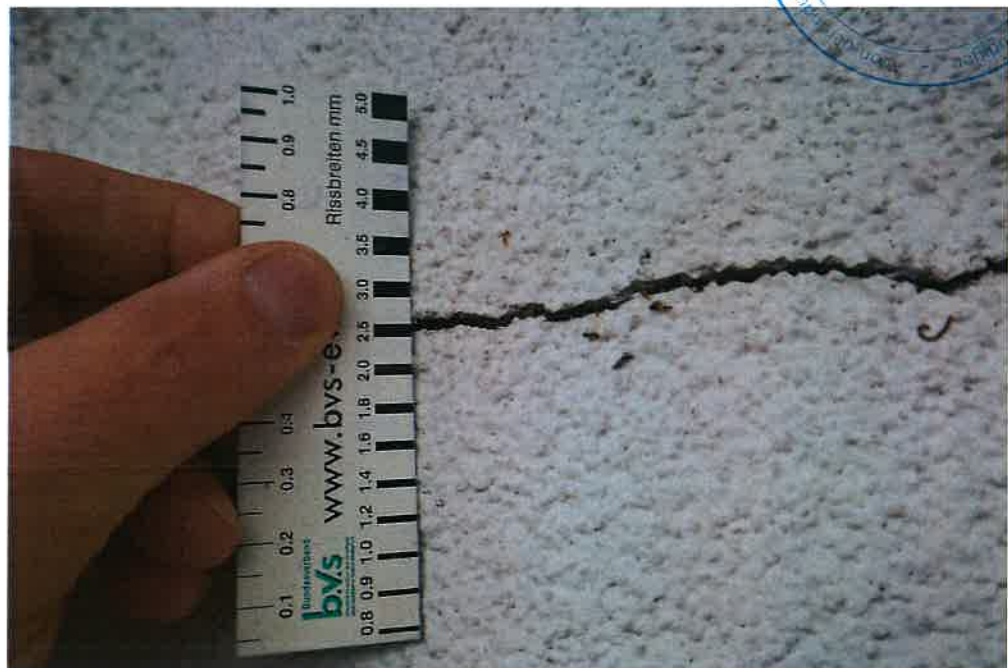
Bild 10: Riss im Außenputz vor allen Dingen im Sturzbereich OG/DG z. T. horizontal durchgehend, Rissbreite nach Süden zwischen den beiden Fenstern bis zu 2,5 mm! dringend statisch zu prüfen, Ursache festzustellen

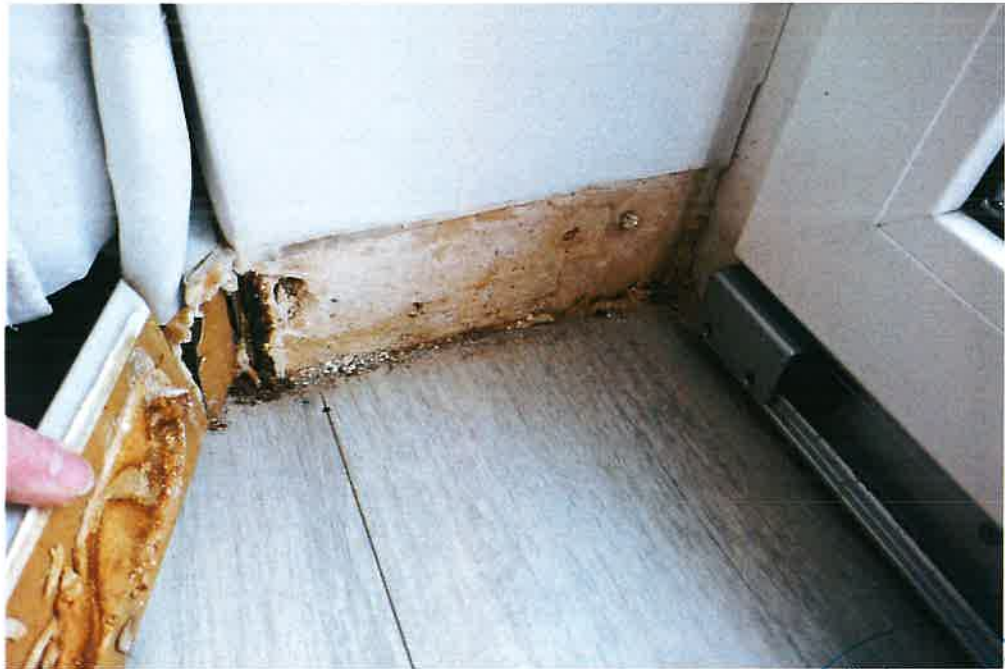
Bild 11: Sockel Wohnzimmer/Terrasse mit Feuchtigkeitsschaden, innen ist der Putz feucht die Putz-Eckschiene ist bereits stark korrodiert, mutmaßlich Sockelabdichtung mangelhaft; zudem ist die Sockelhöhe/Anschluss Terrassentür zu gering, kleiner als 15 cm, hier ist eine Entwässerungsrinne gem. DIN einzubauen

- Feuchtigkeitsflecken im Fenster Schlafzimmer, im Bereich des Fensters unten rechts Ursache unklar
- Sockel Wohnzimmer/Terrasse mit Feuchtigkeitsschaden, innen ist der Putz feucht die Putz-Eckschiene ist bereits stark korrodiert, mutmaßlich Sockelabdichtung mangelhaft; erkennbar ist, dass die Noppenfolie falsch eingebaut wurde, sowie der obere Abschluss der Noppenbahn fehlt, zudem ist die Sockelhöhe/Anschluss Terrassentür zu gering, kleiner als 15 cm, hier ist eine Entwässerungsrinne gem. DIN einzubauen

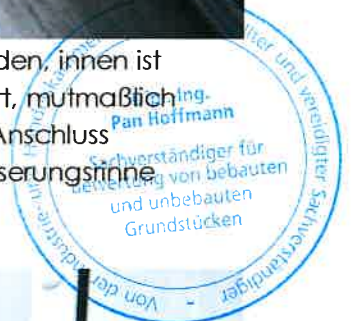
Bild 12: gleiches gilt für den Anschluß Balkon OG, auch hier der Anschluss zur Balkontür viel zu gering, deutlich geringer als 15 cm, Entwässerungsrinne dringend einzubauen, Notüberlauf des Balkons nicht erkennbar

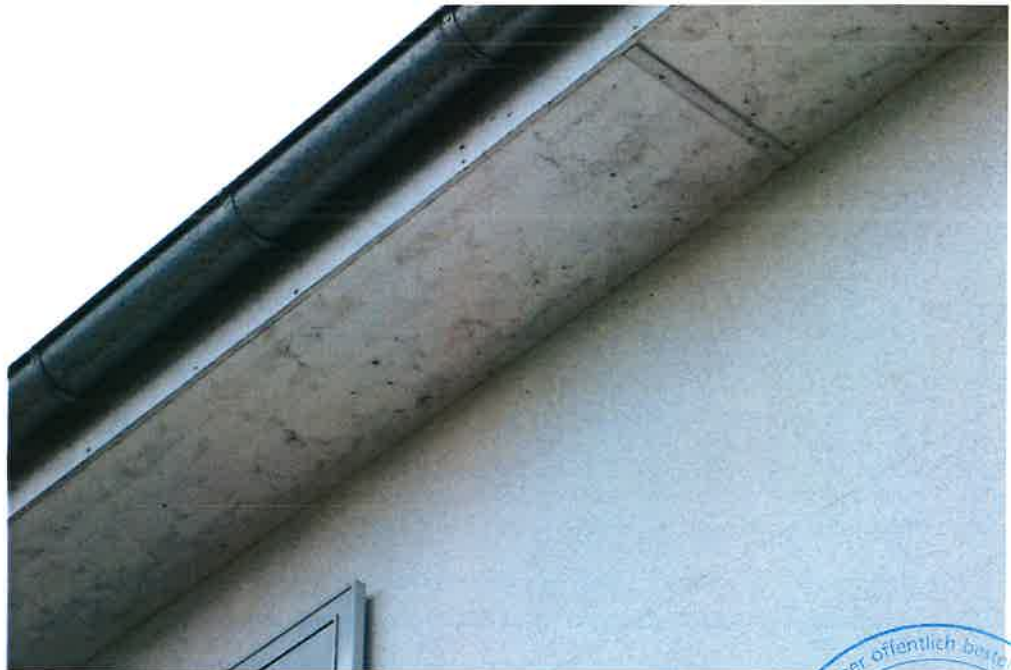
Bild 13: Anstrich der Traufschalung dringend notwendig, bereits mit Verfärbungen

- Anstrich der Traufschalung dringend notwendig, bereits mit Verfärbungen
- Risse im Bereich DuBad EG, im Bereich Sockel sind 3 Fliesen durchgerissen und hohl liegend

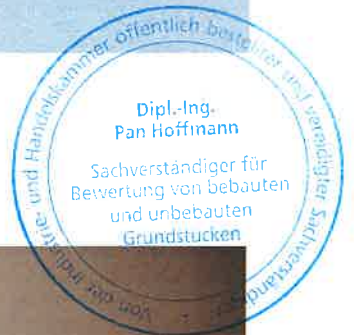
Bild 14: Risse im Bereich DuBad EG, im Bereich Sockel sind 3 Fliesen durchgerissen und hohlliegend

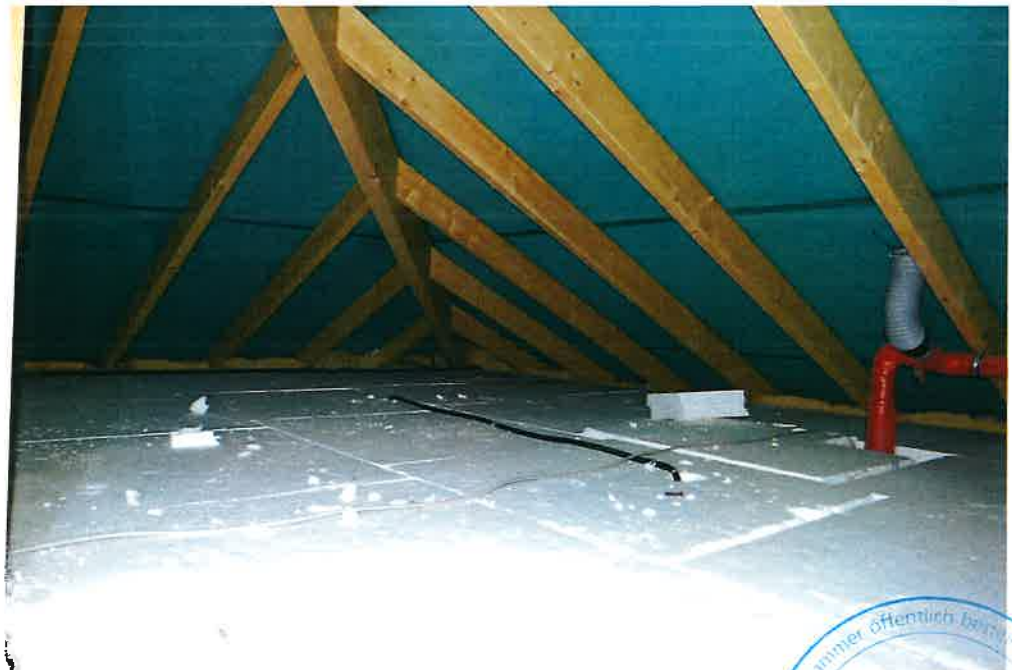
Bild 15: Wärmedämmung Dachboden z. T. lückenhaft

- Wärmedämmung Dachboden z. T. lückenhaft
