# GUTACHTEN

## über den denkmalgeprägten Verkehrswert (Marktwert) i. S. d. § 194 BauGB

| <b>Bewertungsobjekte:</b> | für das mit einem unter Denkmalschutz stehenden Wohnhaus (Fachwerkhaus) (Gebäude A), mit seitlich angrenzendem Torhaus (Gebäude B), einem ehem. Metzgereigebäude, Kellerabgang und einer ehem. Räucherei (Gebäude C), einer ehemaligen Schlachtereier (Gebäude D), einer ehemaligen Scheune zerfallen (Gebäude E), einem ehemaligen Geflügel-, und Hasenstall zerfallen (Gebäude F) und einem ehemaligen Kuhstall zerfallen (Gebäude G) bebaute Grundstück in 35510 Butzbach (Pohl-Göns), Am Alten Pfarrhaus 8 |
| <b>Zweck der Gutachtenerstellung:</b> | Zwangsversteigerung |

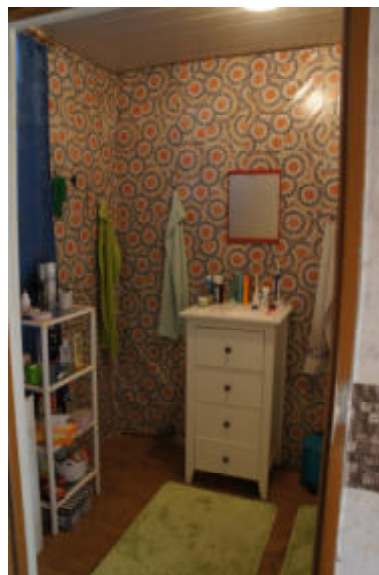
Bad ausschließlich ein Waschbecken

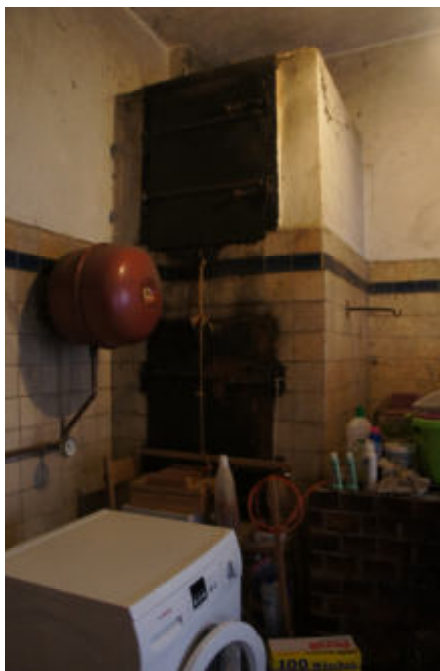
ehem. Räucherei, mit ehem. Kochbereich

und Räucherofen
