Kurzexposee zum Wertgutachten

64 K 4/21

Anschrift	Schöne Aussicht 7 34369 Hümme
Objektart:	Wochenendhaus, eingeschossig, unterkellert sowie diverse nicht genehmigte Anbauten und Nebengebäude
Wohnfläche	42 m ²
Nutzfläche	21 m ²
Flurbezeichnung	Gemarkung Hümme Flur 1, Flurstück 72/1
Grundstücksgröße	468 m ²

Anlage zum
Verkehrswertgutachten
Schöne Aussicht 7
34369 Hümme

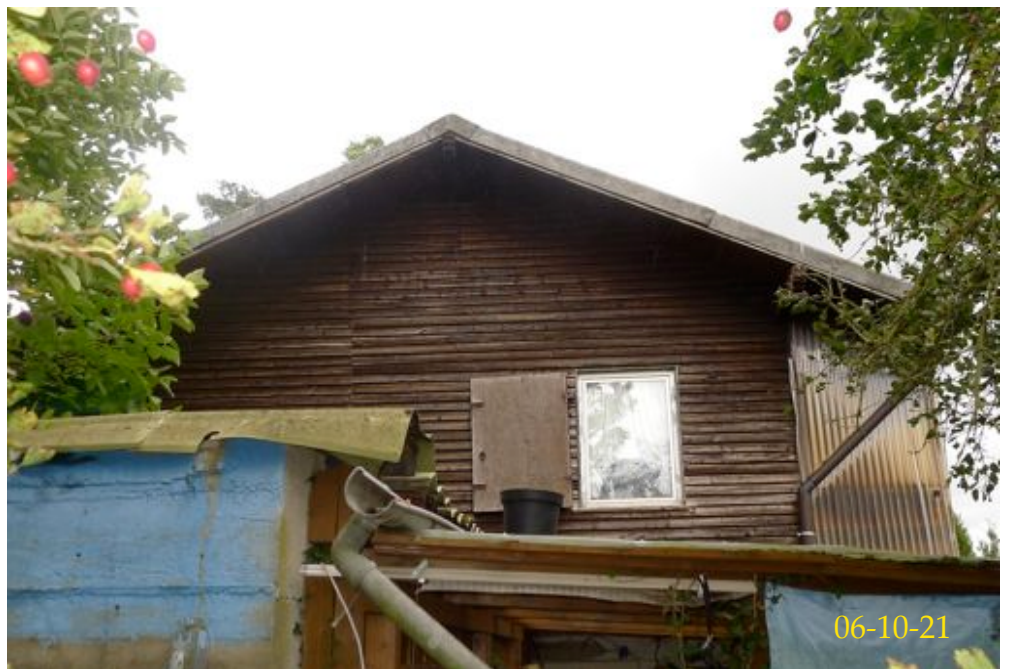
Giebel
von Westen

Die Holzschalung, mit der die Außenfassaden verkleidet ist, ist an drei Seiten des Gebäudes durch nachträglich angebaute (und nicht genehmigte) Anbauten vor Witterungseinflüssen geschützt, lediglich die Westfassade ist der Witterung direkt ausgesetzt und weist starke Verwitterungsspuren auf. Die übrigen Teile der Außenwände weisen keine über den alterstypischen Verschleiß hinausgehende Mängel oder Schäden auf.
