Auftraggeber:  
 Amtsgericht Kassel Außenstelle Hofgeismar

**Exposé zum Gutachten**  
 Aktenzeichen: 64 K 15/22 ←

<b>Objektart</b>	Reihenhaus-Doppelhaushälfte mit Nebengebäude(Anbau) und ein Einfamilienwohnhaus	
<b>Lage</b>	34385 Bad Karlshafen, Friedrichstraße 8	
<b>Grundbuch-bezeichnung</b>	Gemarkung:	Karlshafen
	Flur:	16
	Flurstücke:	275/130, 277/130, 278/130
	Grundstücksgröße:	Insgesamt 327 m <sup>2</sup>
<b>Eigentumsverhältnisse</b>	bekannt

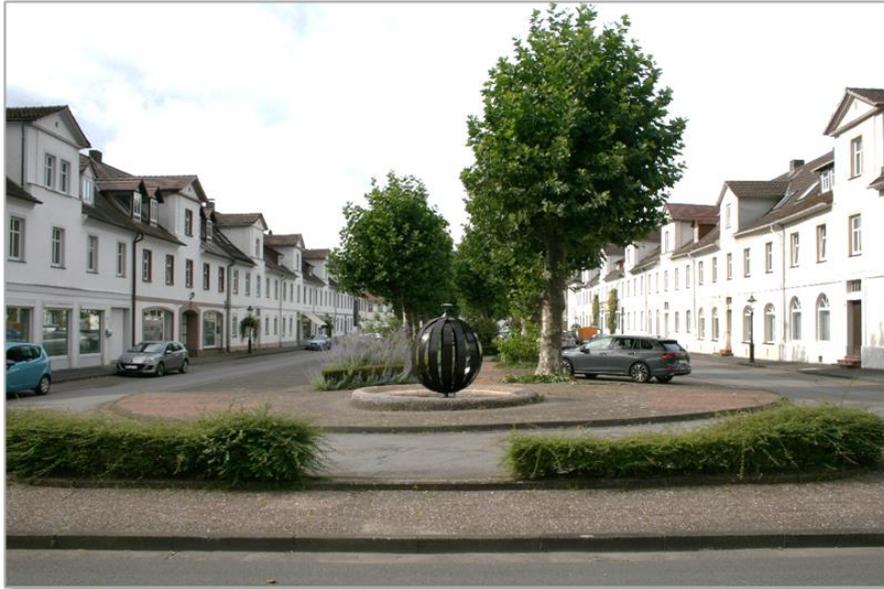
Bild 1 / historisches Ensemble „Friedrichstraße“

Das straßenseitige Grundstück 275/130 umreißt das **Hauptgebäude** und ist mit einer historischen zweigeschossigen Reihenhaus- Doppelhaushälfte aus der ersten Phase der Stadtentwicklung von 1699 bis Mitte des 18. Jahrhunderts bebaut. Der Denkmaltopographie ist weiterhin zu entnehmen, dass u.a. die Häuser dieses Typs der Friedrich Straße prägend für das Kulturdenkmal Barockstadt Karlshafen sind.

Der schlichte Charakter der Häuser wurde unverändert erhalten. Das Bewertungsobjekt „Friedrichstraße 8“ ist ein Kulturdenkmal gemäß § 2 Abs. 1 Hessisches Denkmalschutzgesetz und Bestandteil einer dementsprechend geschützten Gesamtanlage.

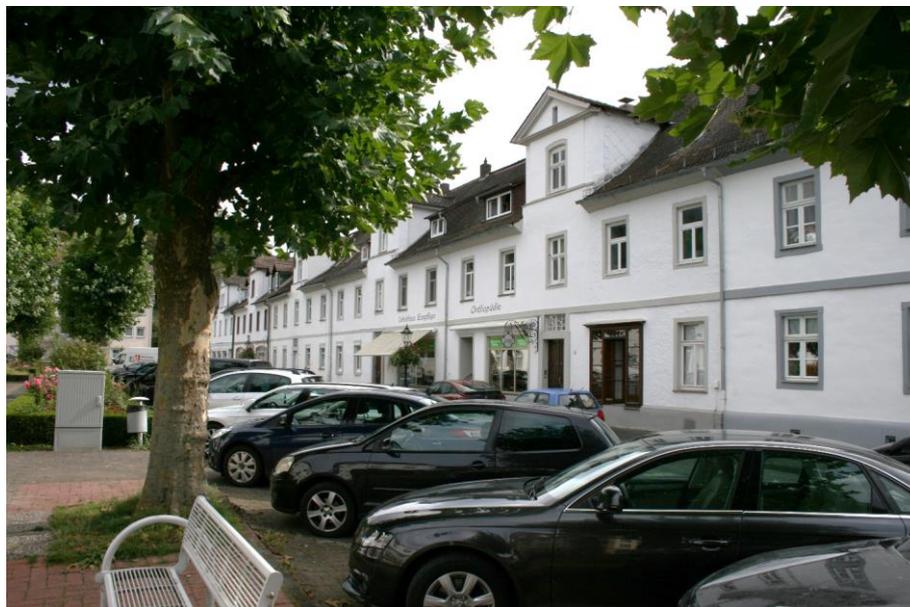
Bild 2 / Straßenansicht

Das genaue Baujahr wird auch in der Denkmaltopographie nicht benannt. Es ist aber mindestens von einem Alter von 175 Jahren auszugehen. Die Häuser Nr. 8 & 10 nutzen augenscheinlich einen gemeinsamen Hauszugang der die Mitte des Reihen-Doppelhauses, zusammen mit einer großen Dachgaube (sog. Zwerchhaus), betont.

**Augenscheinlich** ist das EG-rechts und das OG-rechts mit dem Gauben Bereich (vermutl. DG-Teilausbau) der Hausnr. 8 (**Bewertungsobjekt**) zuzuordnen. Da weder die Besichtigung möglich war, noch dem Bauamt und Bauarchiven aussagekräftige Unterlagen aus Bauakten vorliegen (nur unzureichende Ausschnitte), können diesbezüglich keine genaueren Aussagen getroffen werden. Auch alle Informationen in diesem Gutachten, hinsichtlich der rückwärtigen Bebauung sowie die Angaben zu Wohn- und Nutzflächen **unterliegen überwiegend Annahmen**.

Bezüglich des Hauptgebäudes (soweit von der Straße einsehbar) besteht, augenscheinlich und soweit zum Ortstermin erkennbar, vermutlich ein mittlerer Instandhaltungs- u. Reparaturstau.

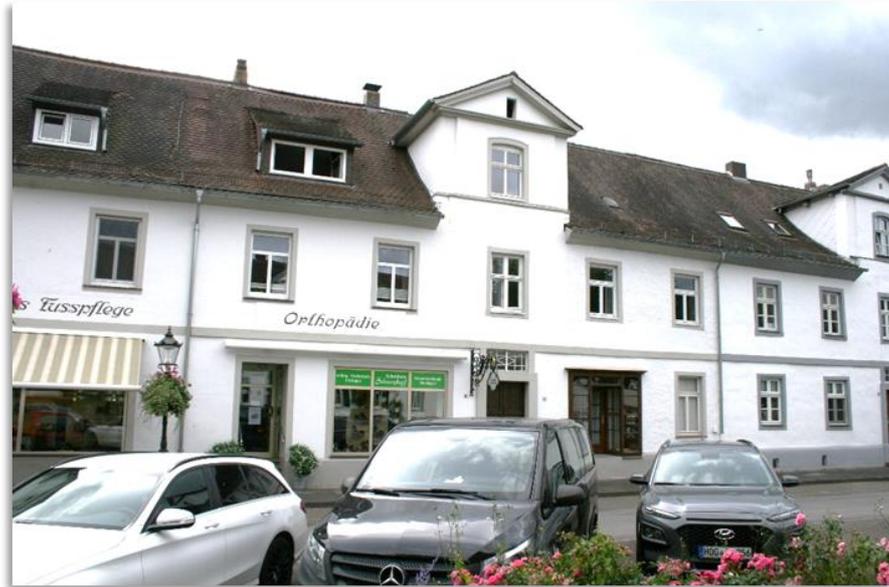
Bild 3 / Straßenansicht

Aufgrund der vorhanden, mitunter historischen Ladenfenstereinheit im EG, geht der Sachverständige hier davon aus, dass ehemals eine gemischte Nutzung vorlag. Aus selbigen Grund kann begründet angenommen werden, dass der vermutliche Grundrisszuschnitt auch noch heute eine kleine Geschäftseinheit im EG lassen könnte.
