Aktenzeichen 70 K 12/25

Verkehrswertgutachten

(im Sinne des §194 Baugesetzbuch)
über das im Grundbuch von Gönnern Blatt 1767, Gemarkung Gönnern, Flur 9
eingetragene Grundeigentum als Gebäude- und Freifläche

35719 Angelburg-Gönnern

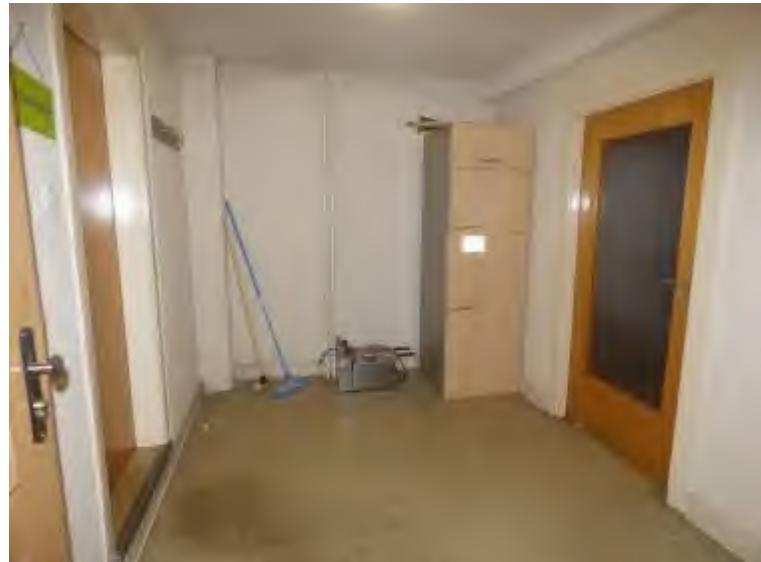
Flur

**Blick Richtung Haus
Schelde-Lahn-Straße
217**

**Wohnraum links
verschlossen
(Wohnung 1)
ca. 3,40 m * 9,50 m**

**Belichtung nur über
Ostseite**

- Der Wohnraum im Erdgeschoss (Wohnung 1) ist aufgrund seiner mangelnden Belichtung nur teilweise Aufenthaltsraum nach HBO.
- Wohnung 1 und 2 sind zur Wohnung 3 hin nicht abgeschlossen.
- Die oberste Geschossdecke ist augenscheinlich nicht gedämmt.
- Die Zementfaserplatten am Anbau sind asbesthaltig.
- Eindringende Feuchtigkeit am Dachanschluss zum Wintergarten
- Es gibt keinen Energieausweis.

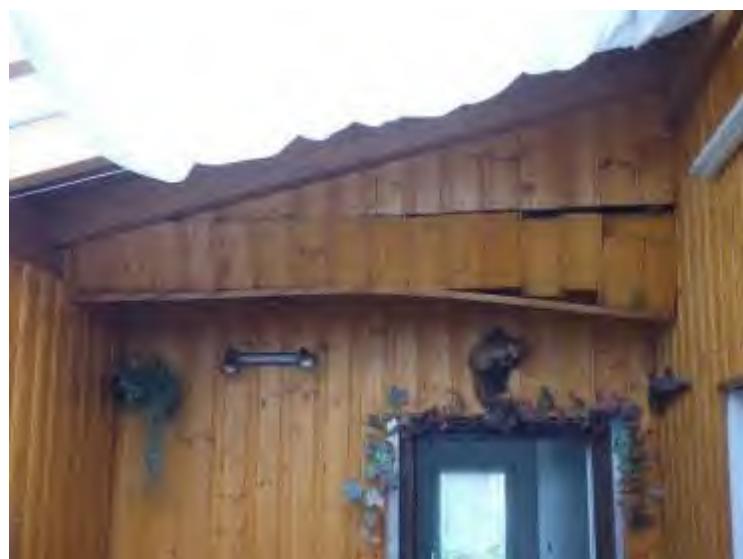
Östliche Außenwand

Bereich Wintergarten

eindringende Feuchtigkeit

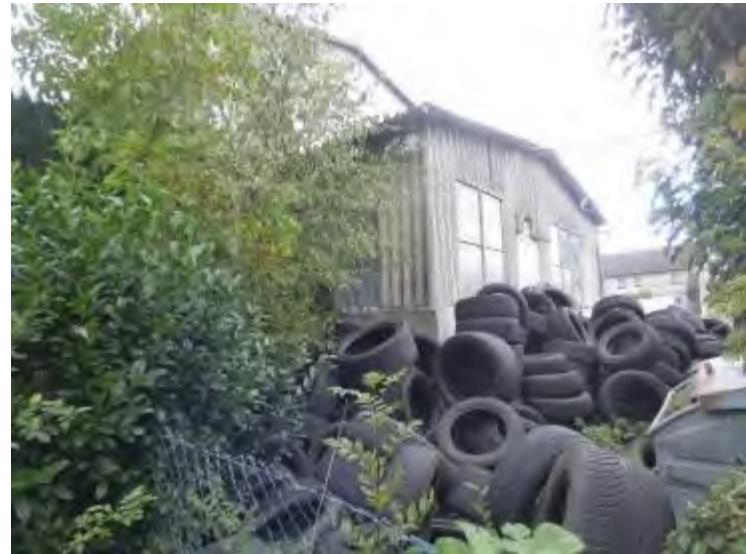
**Anbau auf der
Ostseite**

**Wandverkleidung aus
Faserzementplatten**

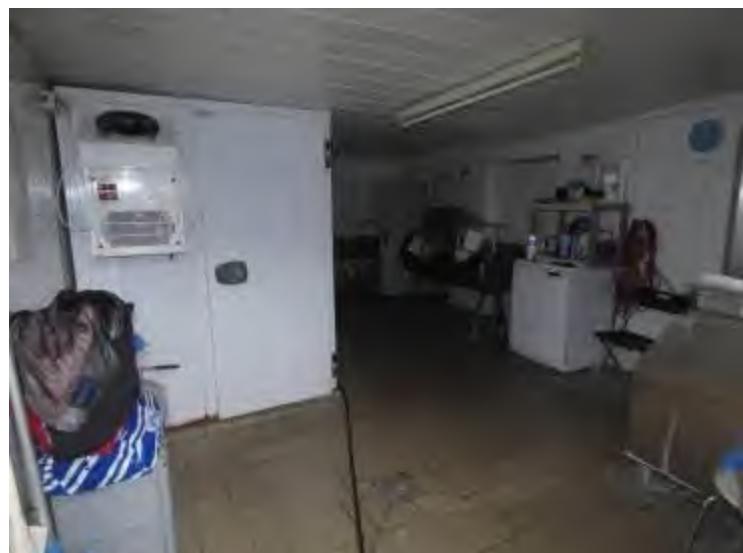
**Kühlung für
Frischfisch im
nordöstlichen
Anbau, Boden und
Wände hier gefliest**

**Es wird unterstellt,
dass die gesamte Ein-
richtung
Eigentum des
derzeitigen Nutzers
ist.**

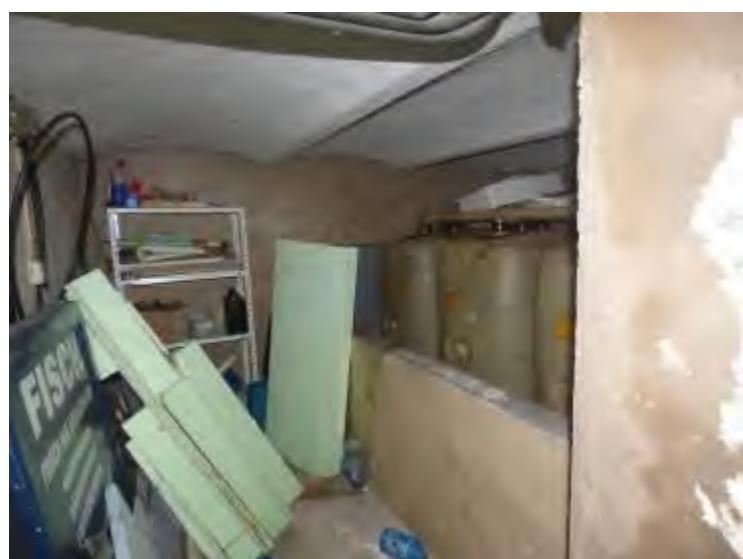
**Öllager in
Ursprungsgebäude
mit Kappendecke**

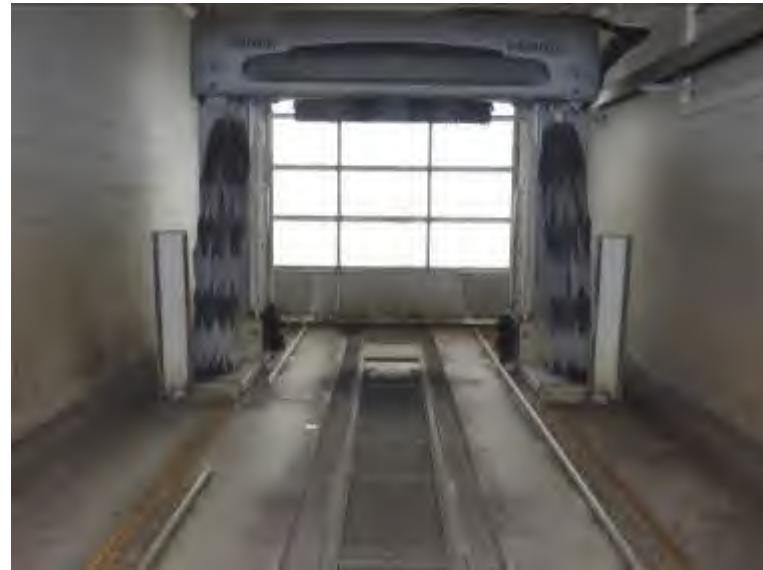
**Eingebaute
Portalwaschanlage
Baujahr 2018**

nicht mitgeschätzt

- Massivbauweise in Stahlbeton
- Fassade verputzt
- Flachdach
- Sektionaltore mit Fenstern auf der Ost- und Westseite
- Technik 2018 erneuert
- Die Zufahrt erfolgt derzeit über die Flurstücke 49/3, 128/3 und 215/53, ist aber auch nach entsprechender Befestigung der Fläche über die Flurstücke 49/1 und 128/5 als nördliche Umfahrung denkbar.
