Objekt	Biedenkopf, Flur 1, Flurstück 1528/3
Wertermittlungsstichtag	15. März 2024
Grundstücksgröße	438 m <sup>2</sup>
Bodenwert (absolut) erschließungsbeitragsfrei	40.660 €
wirtschaftliche Restnutzungsdauer	10 Jahre
Baujahr bzw. fiktives Baujahr des Gebäudes	ca. 1750/ 1964
Gewerblich nutzbare Flächen Erdgeschoss	109 m <sup>2</sup>
Wohnlich nutzbare Flächen 1. und 2. Obergeschoss	212 m <sup>2</sup>
Wohnlich nutzbare Flächen im Nebengebäude	110 m <sup>2</sup>
<b>Ertragswert</b>	
erzielbarer Rohertrag	30.780 €/Jahr
Bewirtschaftungskosten	9.521 €/Jahr
Liegenschaftszinssatz	3,50%
vorläufiger Ertragswert	205.628 €
Teilweise fehlende Innenbesichtigung	- 6.000 €
Kleinmängel Hauptgebäude	- 5.000 €
Fehlende Baugenehmigung Nebengebäude	- 15.000 €
Risiken für Nachbesserungen Nebengebäude	- 10.000 €
Denkmaleigenschaft	4.200 €
<b>Verkehrswert</b>	<b>174.000 €</b>

## **Bauliche Anlagen**

### **Hauptgebäude**

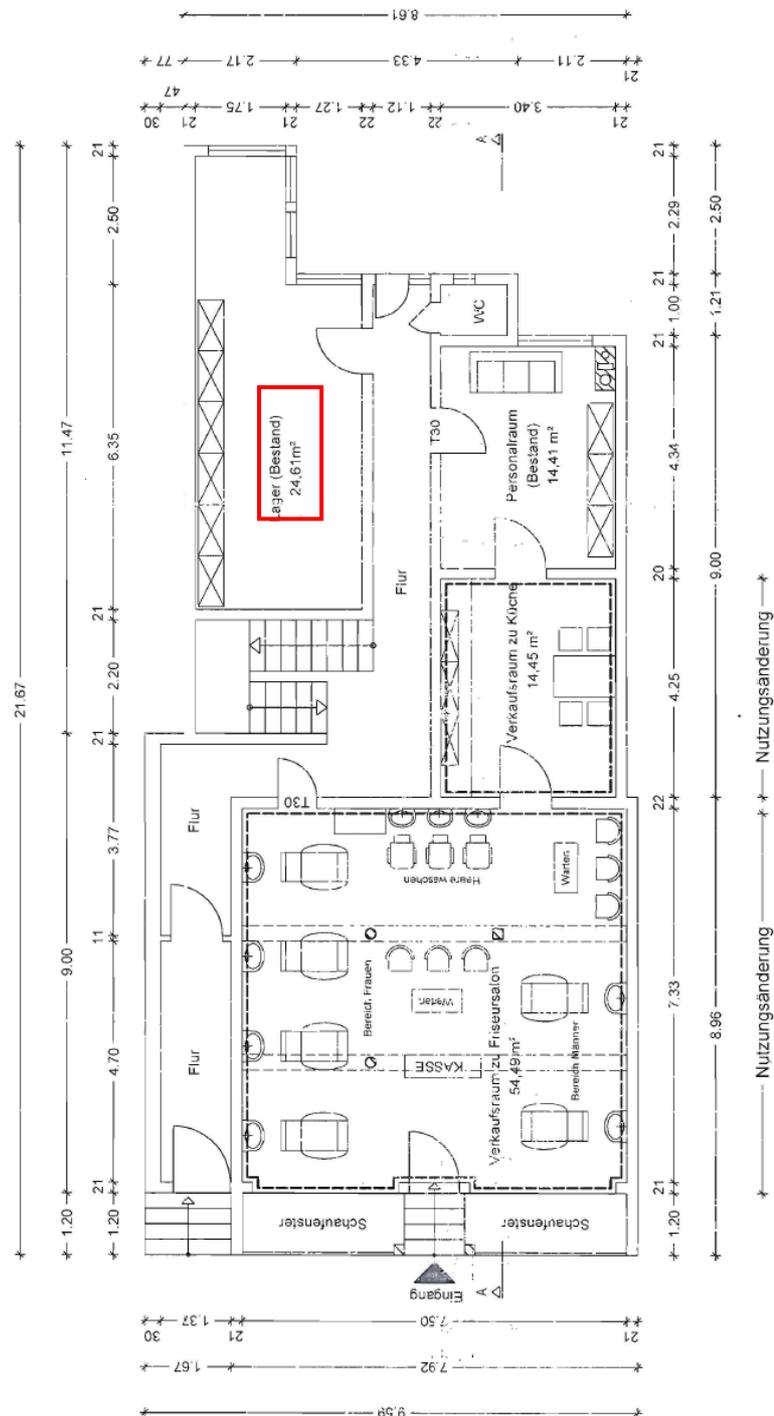
**Erdgeschoss**

Norden ist links. Es wird unterstellt, dass die Aufteilung der Räume noch dieser Darstellung entspricht.

Verkaufsraum	54,49 m <sup>2</sup>
Küche	14,45 m <sup>2</sup>
Personalraum	14,41 m <sup>2</sup>
WC	1,00 m <sup>2</sup>
Lager mit WC und Dusche	<u>24,61 m<sup>2</sup></u>
	<b>~109,00 m<sup>2</sup></b>

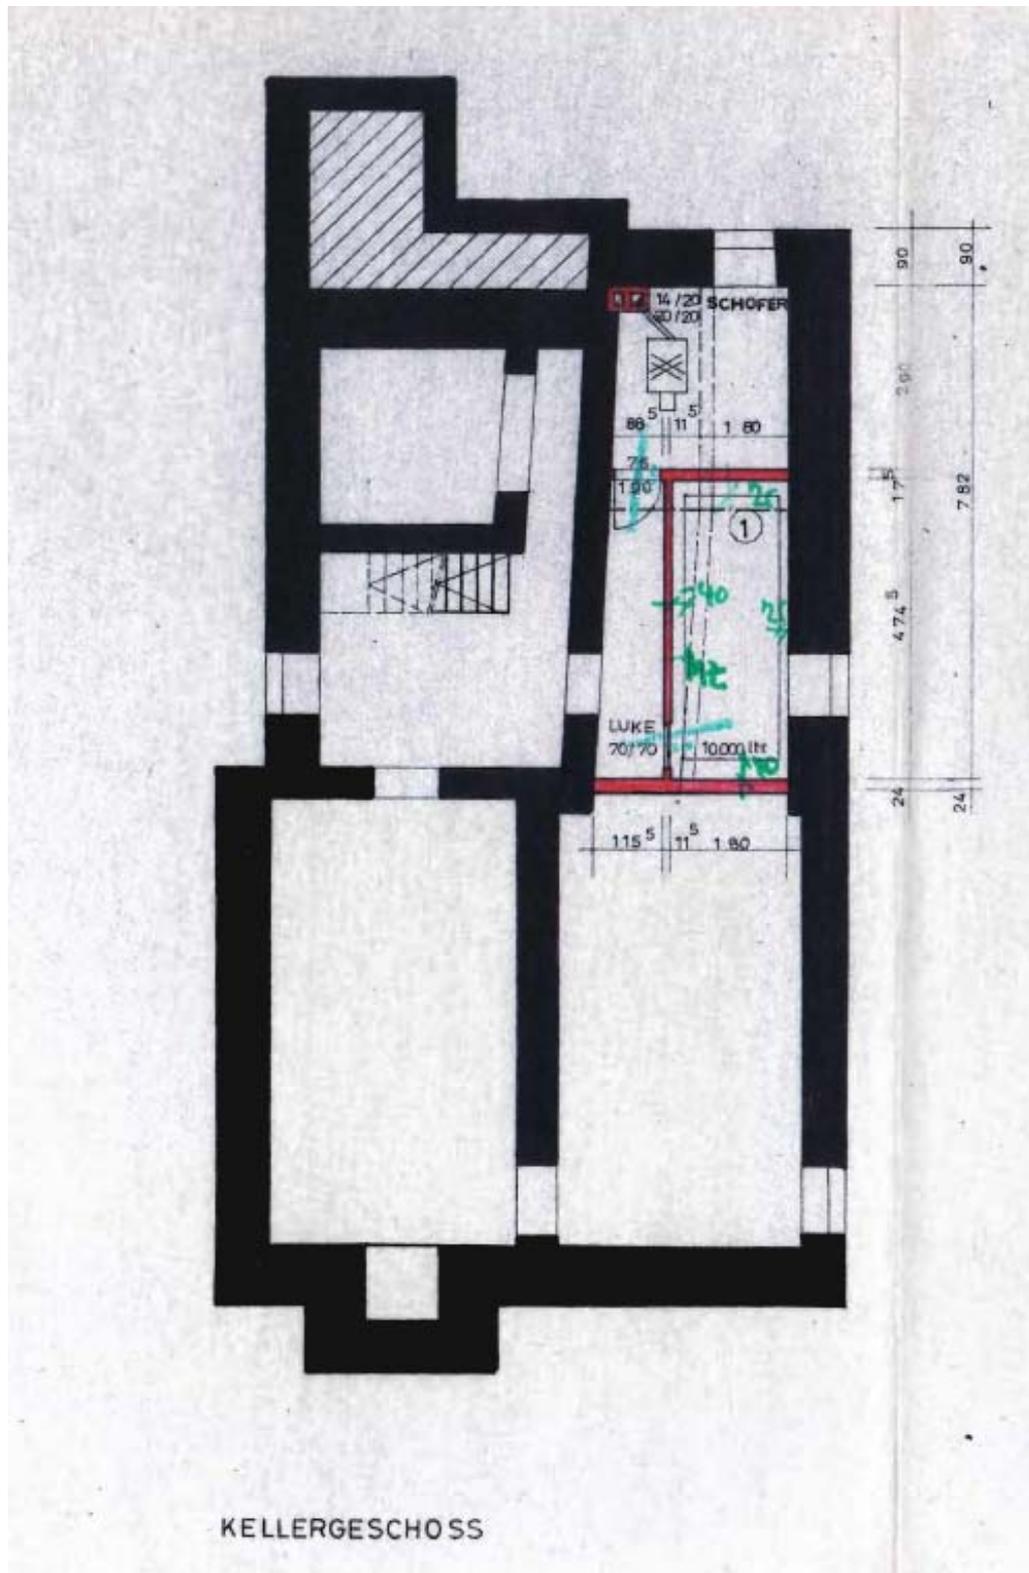
**Kellergeschoss**

Die genaue Aufteilung der Räume im Kellergeschoss kann dem nachfolgenden Grundrissplan aus dem Antrag zum Einbau einer Heizungsanlage aus dem Jahre 1971 entnommen werden.

Der östliche Bereich - hier im Plan oben - ist nicht unterkellert

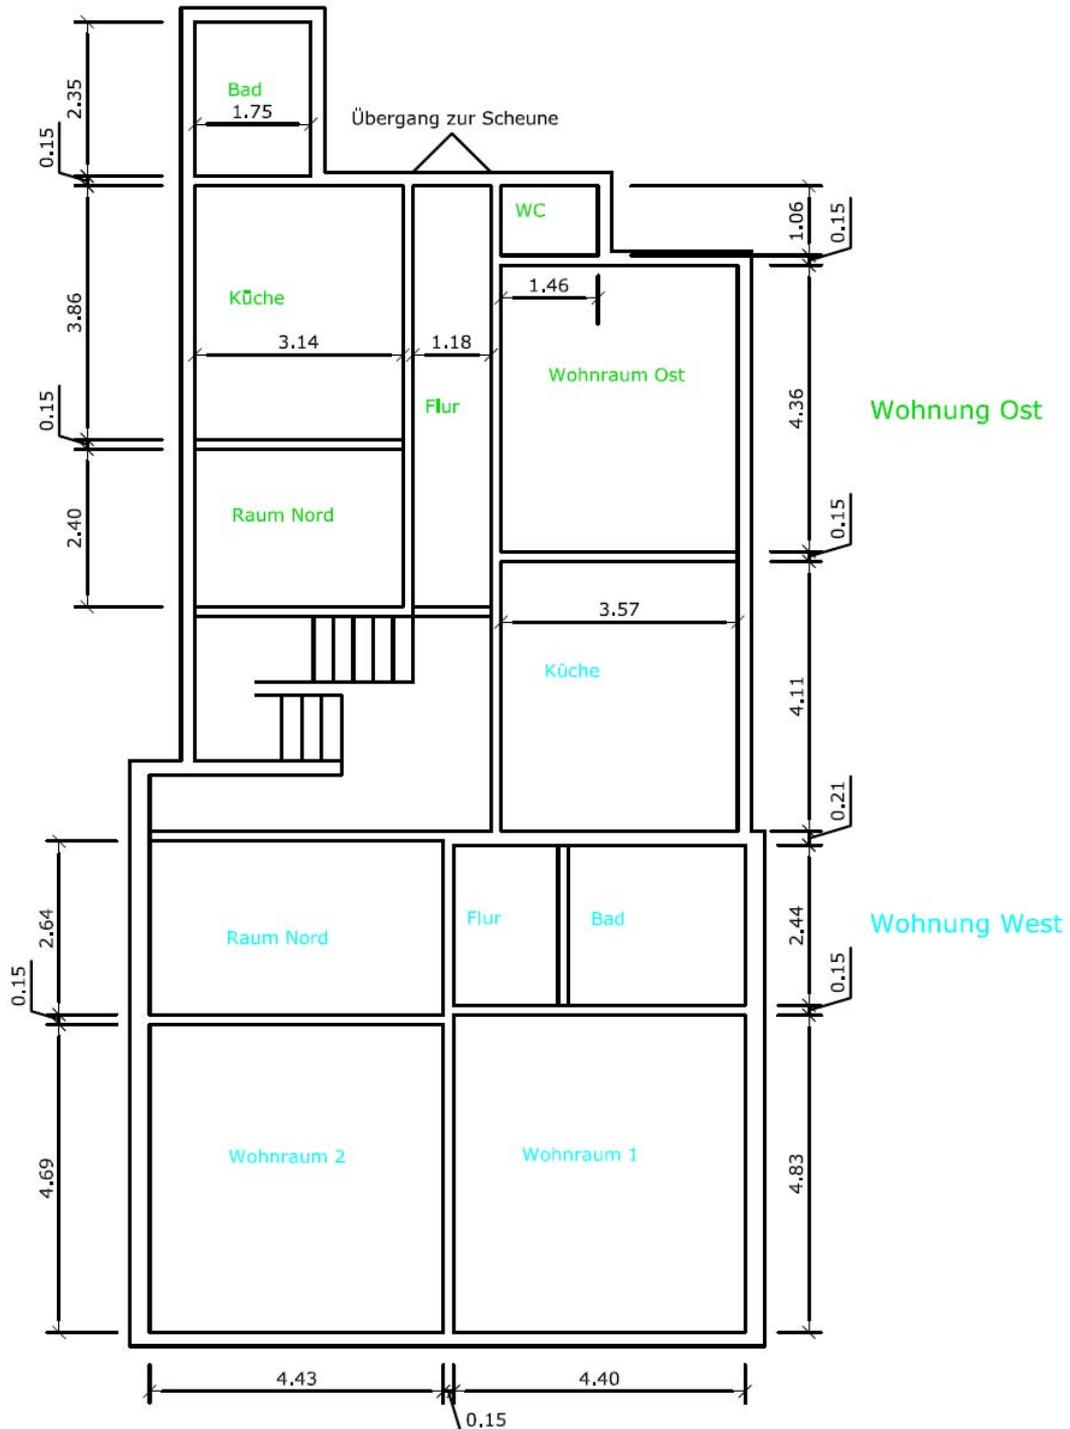
I. Obergeschoss

Die genaue Aufteilung der Räume in den Obergeschossen kann den nachfolgenden, vom Sachverständigen angefertigten Plänen entnommen werden. Die Räume wurden vor Ort ausgemessen und die Pläne in einer für das Gutachten ausreichenden Genauigkeit angefertigt.

Wohnraum 1	21,25 m <sup>2</sup>
Wohnraum 2	20,78 m <sup>2</sup>
Bad	6,51 m <sup>2</sup>
Küche	14,67 m <sup>2</sup>
Flur	<u>4,69 m<sup>2</sup></u>
	<b>~68,00 m<sup>2</sup></b>

Das im Plan mit „Raum Nord“ bezeichnete Zimmer der westlichen Wohnung (11,70 m<sup>2</sup>) wird aufgrund der mangelnden Belichtung (Grenzbebauung zum Haus auf der Nordseite) nicht zum Wohnraum gerechnet.

Wohnraum Ost	15,56 m <sup>2</sup>
Toilette	1,55 m <sup>2</sup>
Raum Nord (Fenster Richtung Norden)	6,74 m <sup>2</sup>
Bad	4,11 m <sup>2</sup>
Küche	12,12 m <sup>2</sup>
Flur	<u>6,90 m<sup>2</sup></u>
	<b>~47,00 m<sup>2</sup></b>

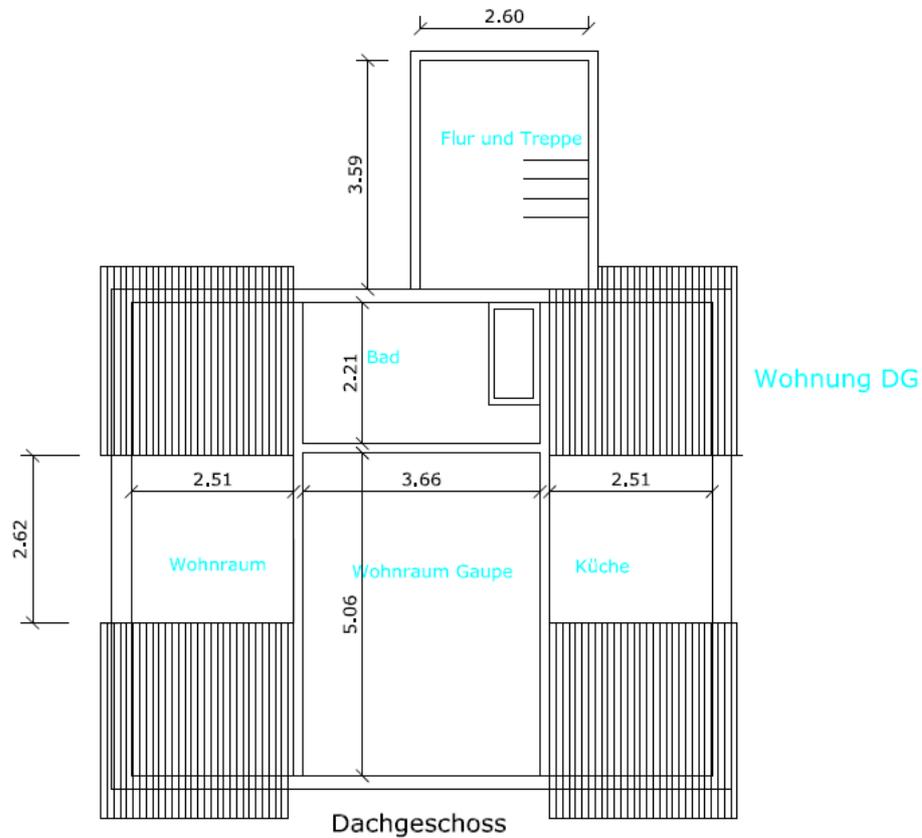
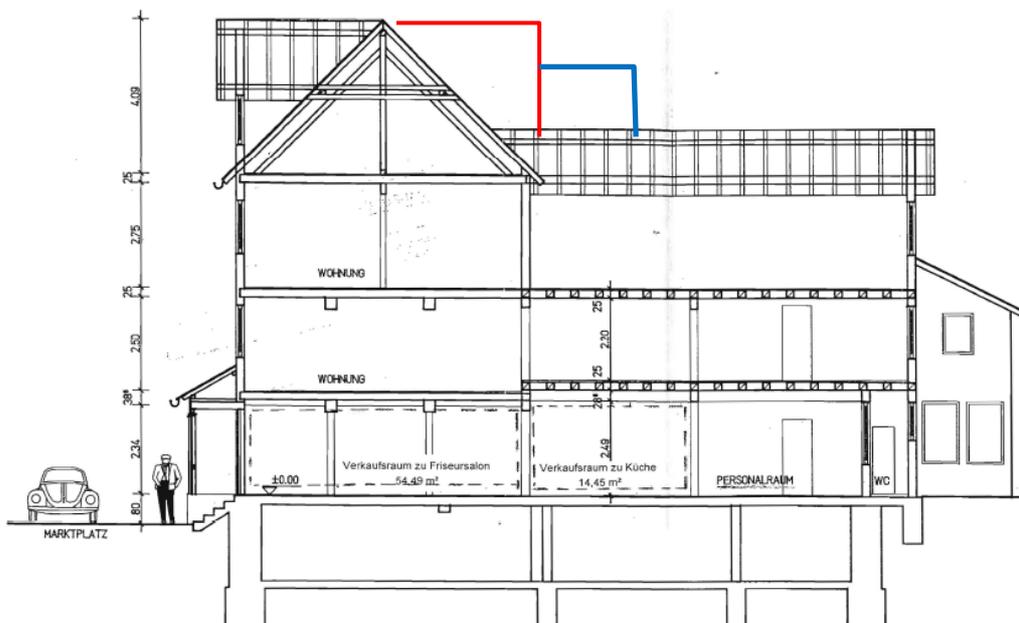
**Schnitt**

Das **Zwerchhaus** nach Osten und das **Treppenhaus** zum Dachgeschoss sind im Originalplan nicht dargestellt.

**Hierfür liegen keine Baugenehmigungen vor.**

**Das Dachgeschoss ist nicht für Wohnzwecke geplant.**

**Die Wohnräume im Dachgeschoss liegen ca. 9,30 m über der Geländeoberkante. Nach der Hessischen Bauordnung wäre das Gebäude damit in die Gebäudeklasse 4 einzuordnen.**

**Die an diese Gebäudeklasse gestellten Bauteil- und Baustoffanforderungen welche die Hessische Bauordnung an die Gebäudeklasse 4 stellt, können von dem bestehenden Gebäude nicht erfüllt werden.**

**Die wohnliche Nutzung des Dachgeschosses ist nach der Hessischen Bauordnung unzulässig, sie ist allenfalls mit umfangreichen Kompensationsmaßnahmen genehmigungsfähig.**

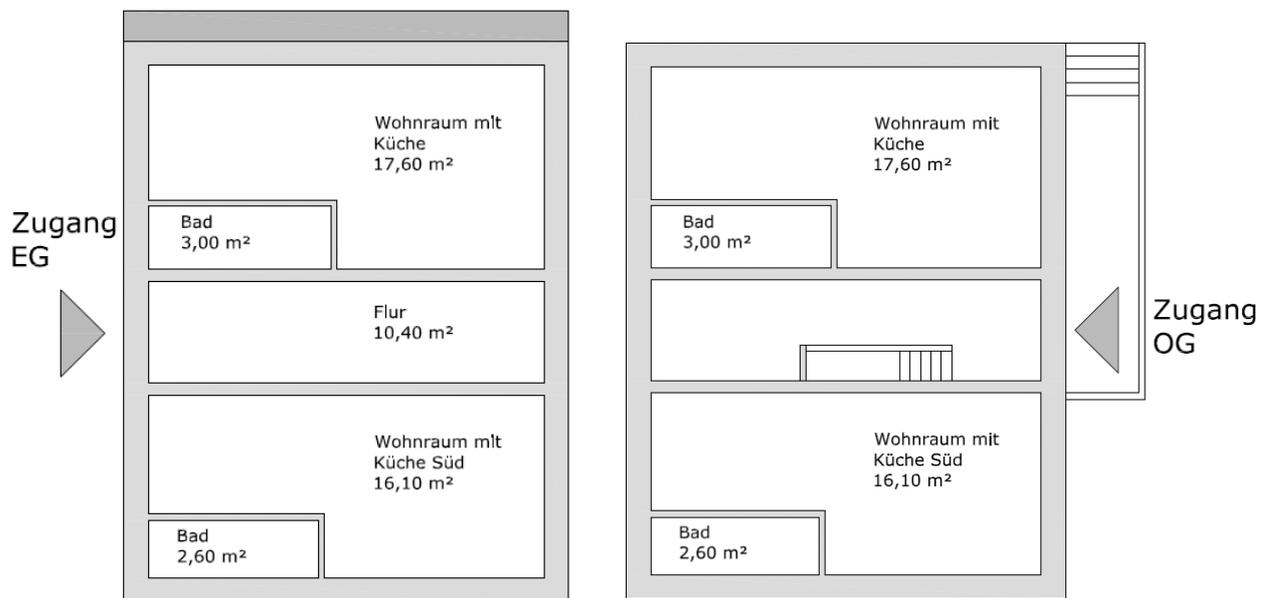
### Grundriss Erdgeschoss

Norden ist auf dieser Darstellung oben

<b>Erdgeschoss:</b>			
Nordseite	Wohnraum mit Küche	17,60 m <sup>2</sup>	
	Bad	<u>3,00 m<sup>2</sup></u>	
			<b>~ 21,0 m<sup>2</sup></b>
Südseite	Wohnraum mit Küche	16,1 m <sup>2</sup>	
	Bad	<u>2,60 m<sup>2</sup></u>	
			<b>~ 19,0 m<sup>2</sup></b>
<b>Obergeschoss:</b>			
Nordseite	Wohnraum mit Küche	17,60 m <sup>2</sup>	
	Bad	<u>3,00 m<sup>2</sup></u>	
	(wurde nicht besichtigt)		<b>~ 21,0 m<sup>2</sup></b>
Südseite	Wohnraum mit Küche	16,1 m <sup>2</sup>	
	Bad	<u>2,60 m<sup>2</sup></u>	
			<b>~ 19,0 m<sup>2</sup></b>
<b>Dachgeschoss:</b>			
	rechnerisch ermittelt aus Geometrie		<b>~ 30 m<sup>2</sup></b>
<b>Wohnfläche im Nebengebäude insgesamt</b>			<b>110 m<sup>2</sup></b>
