Verkehrswertgutachten

(im Sinne des §194 Baugesetzbuch)

über das im Grundbuch von Biedenkopf Blatt 6156,
unter lfd. Nr. 2 und 5 eingetragene Grundeigentum

lfd. Nr. 2, Flur 1, Flurstück 1528/4
Gebäude- und Freifläche,
Marktplatz 17, 236 m²

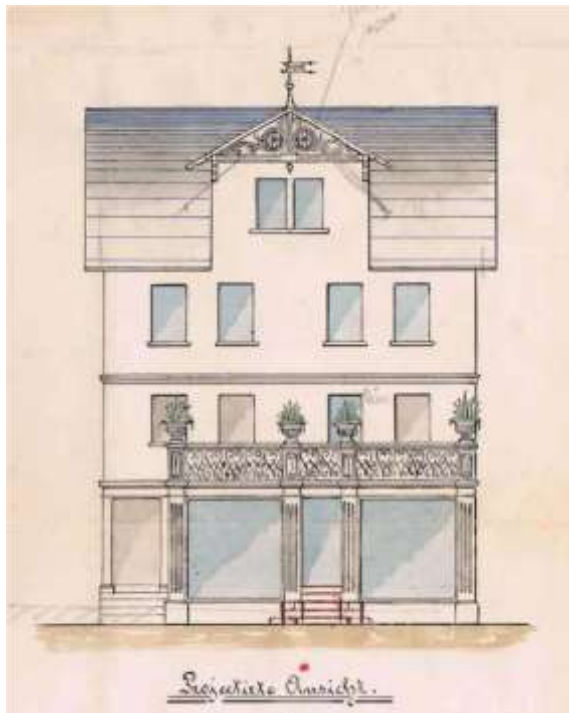
**Dachgeschoss nicht
als Wohnung
dargestellt bzw.
bezeichnet**

**OK Fußboden DG:
rund 9,30 m über
GOK**

**Ansicht Hauptgebäude von Westen
Projektierte Ansicht von 1898**

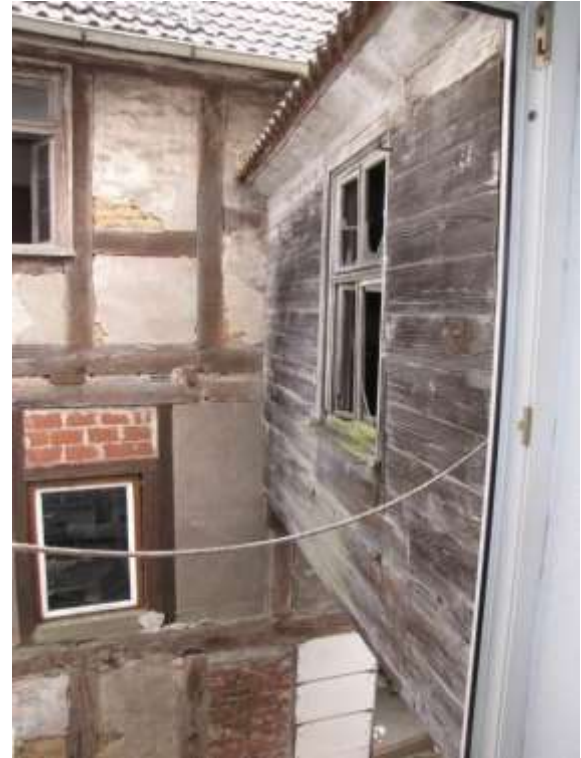
**(Die Dachdeckung wurde
nach 2012 teilweise
erneuert)**

**Blick zum nicht mehr benutzbaren Übergang
in die Scheune (Scheune im Zustand des**

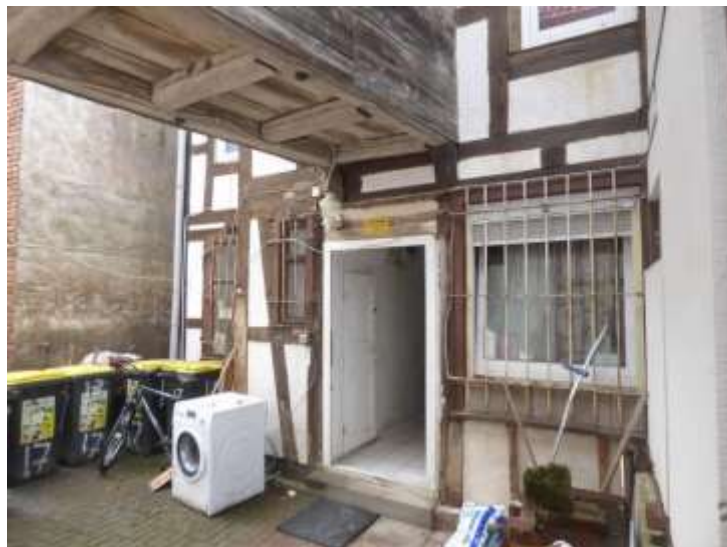
Hintereingang von der Ostseite in das Hauptgebäude und nicht mehr nutzbarer Übergang zum Nebengebäude

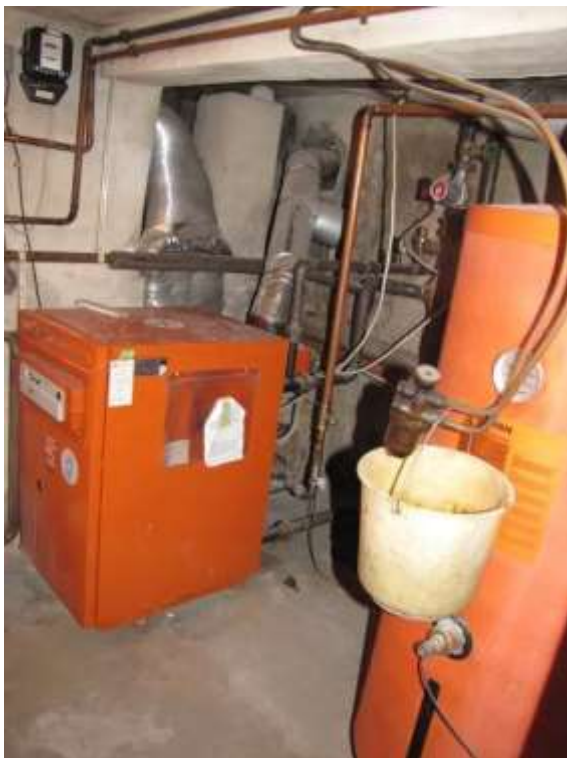
Gasheizung im Kellergeschoss (2012)

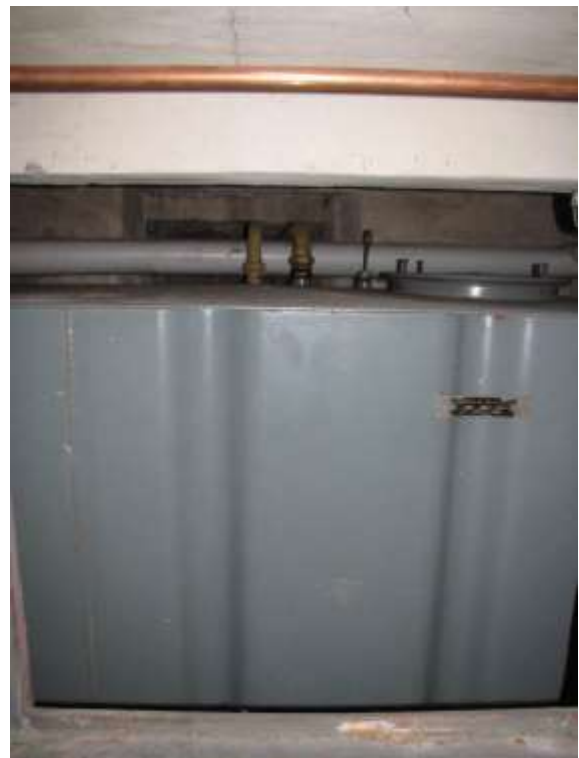
Kellergeschweißter Öltank (Außer Betrieb) (2012)

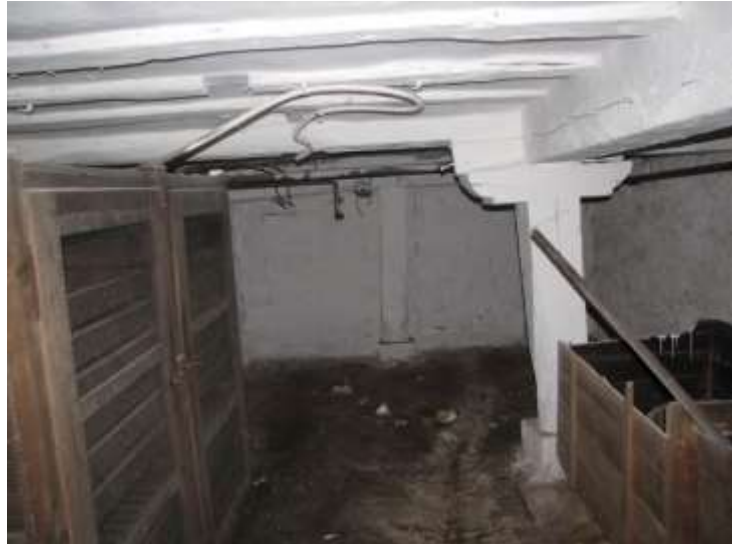
**Gaszähler, Hauptwas-
serzähler und
Stromanschluss im Keller
Richtung Marktplatz (2012)**

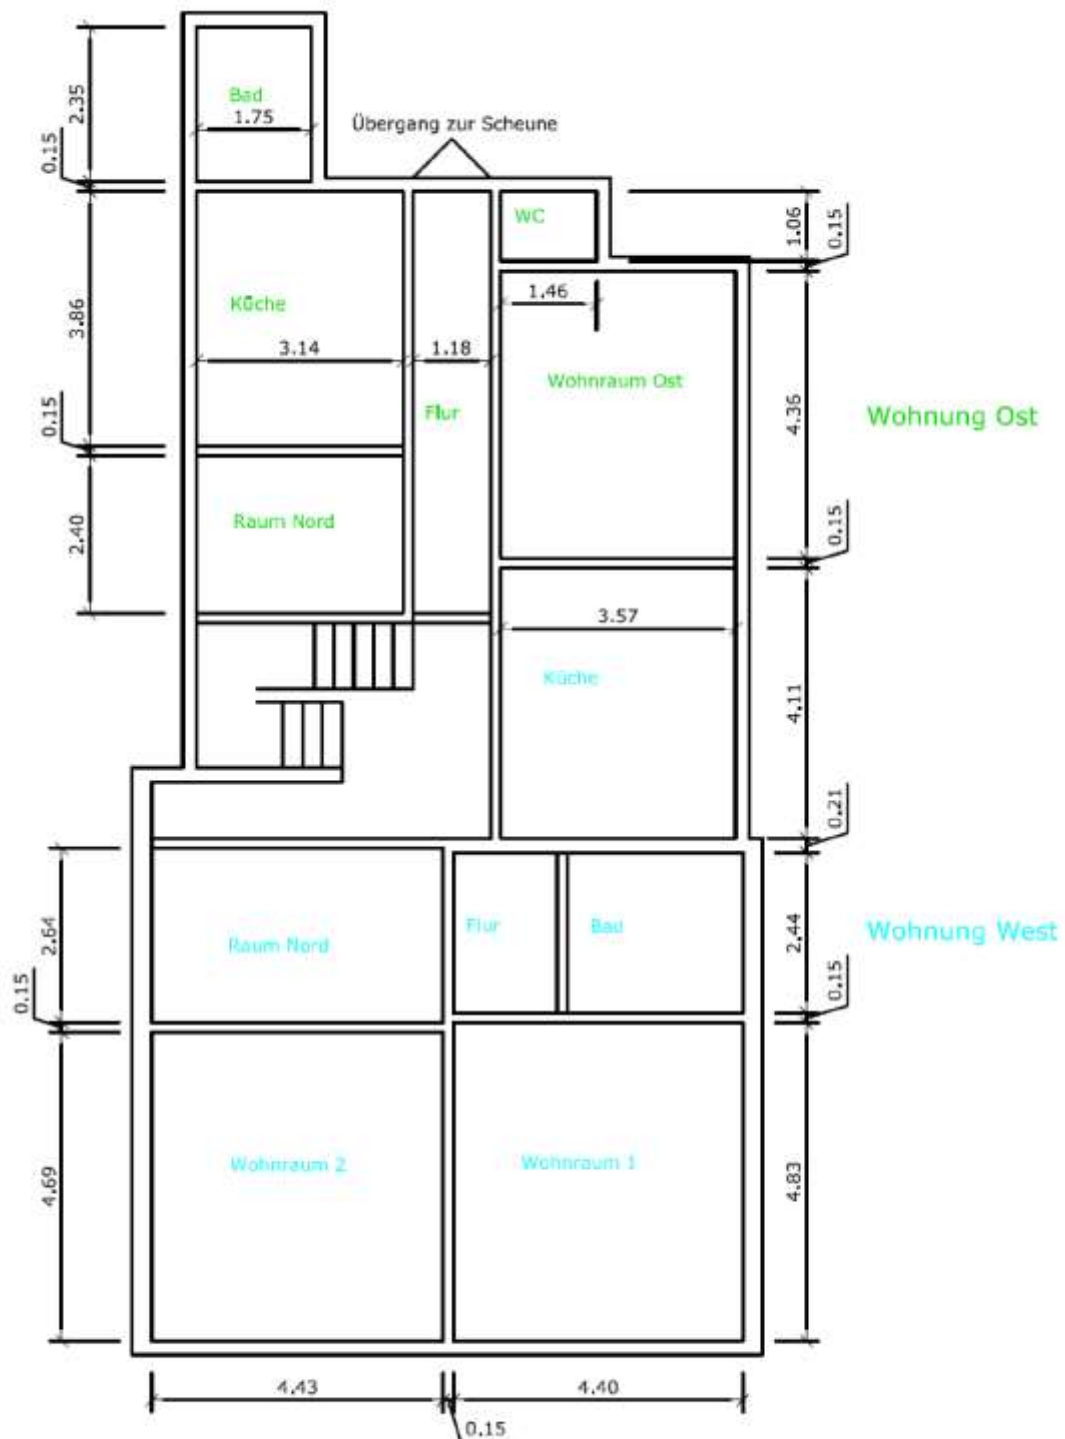
I. Obergeschoss

nach **Obergeschossplänen** folgenden, vom Sachverständigen angefertigten Plänen entnommen werden. Die Räume wurden vor Ort ausgemessen und die Pläne in einer für das Gutachten ausreichenden Genauigkeit angefertigt.

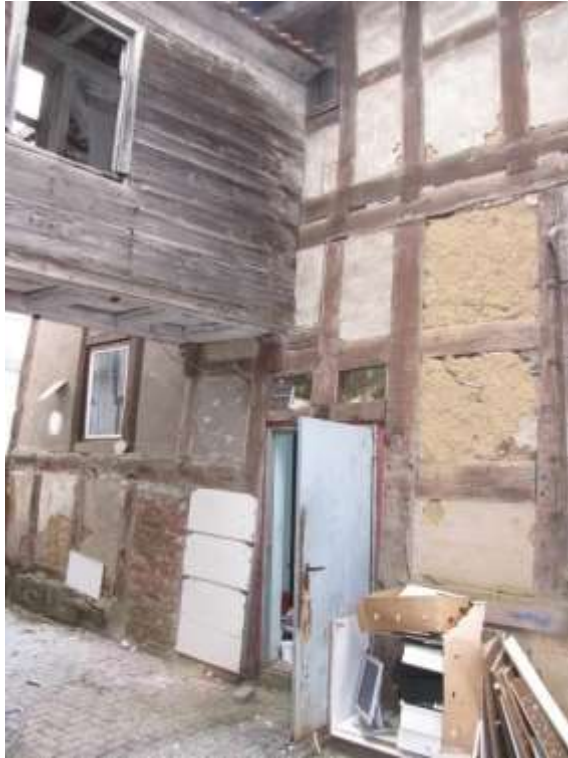
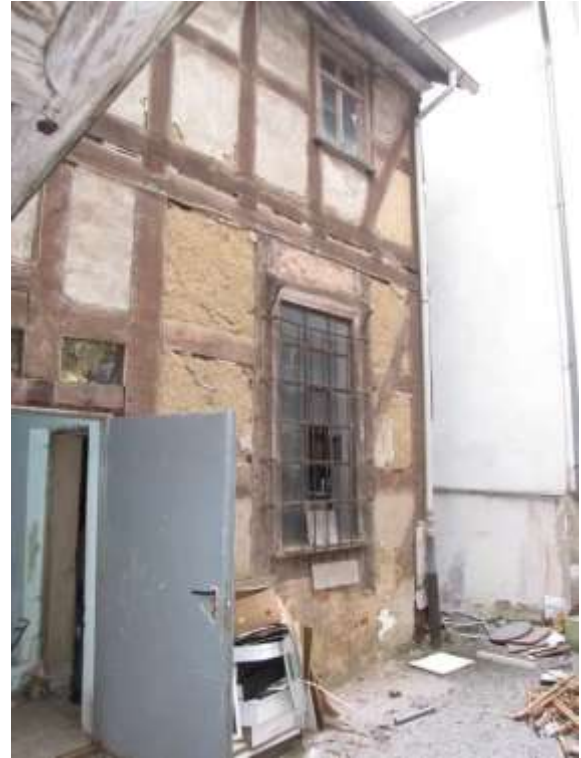
Das ursprünglich als Lager genutzte Gebäude wurde vermutlich im 18. Jahrhundert errichtet. Im Jahr 2012 wurde das Gebäude stark sanierungsbedürftige Gebäude im Erdgeschoss als Lagerfläche genutzt. Das Nebengebäude war im Jahr 2012 nicht mehr wirtschaftlich nutzbar.

Nordansicht des Nebengebäudes im Jahr 2012

links im Bild das damals baufällige Scheunengebäude (abgerissen)

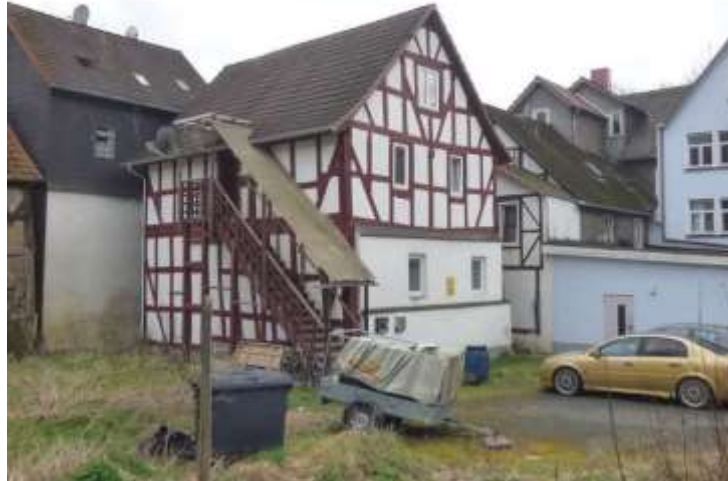
Treppe mit Zugang zum 1. Obergeschoss mit mehr als 18 Stufen ohne Zwischenpodest

Der Zugang zum Erdgeschoss erfolgt von der Westseite aus

- Die Forderungen des Gebäudeenergiegesetzes werden nicht eingehalten, Verbesserungen scheinen nötig um die Genehmigungsfähigkeit zu erzielen.
- Die Außentreppe erfüllt nicht die Anforderungen an eine baurechtlich notwendige Treppe.
- Die „Stiege“ zum Wohnraum im Dachgeschoss erfüllt nicht die Anforderungen an eine baurechtlich notwendige Treppe.
- Verschiedene kleinere Mängel sind zudem vorhanden.

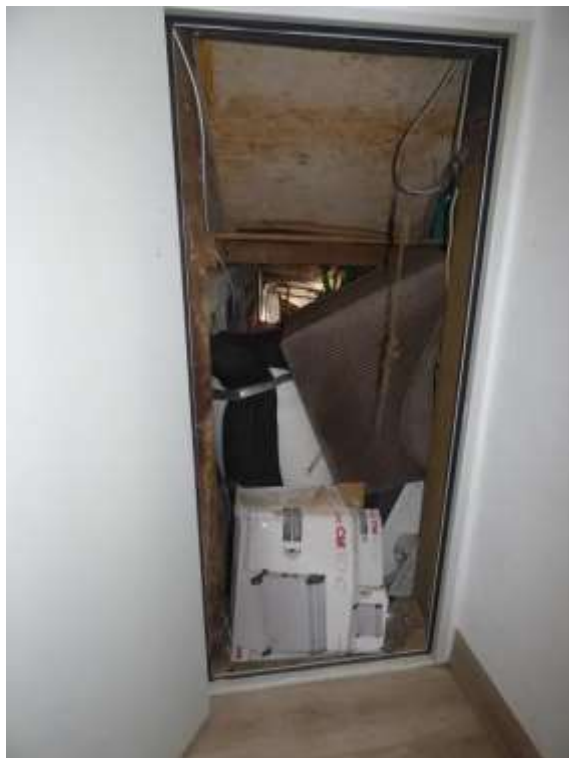
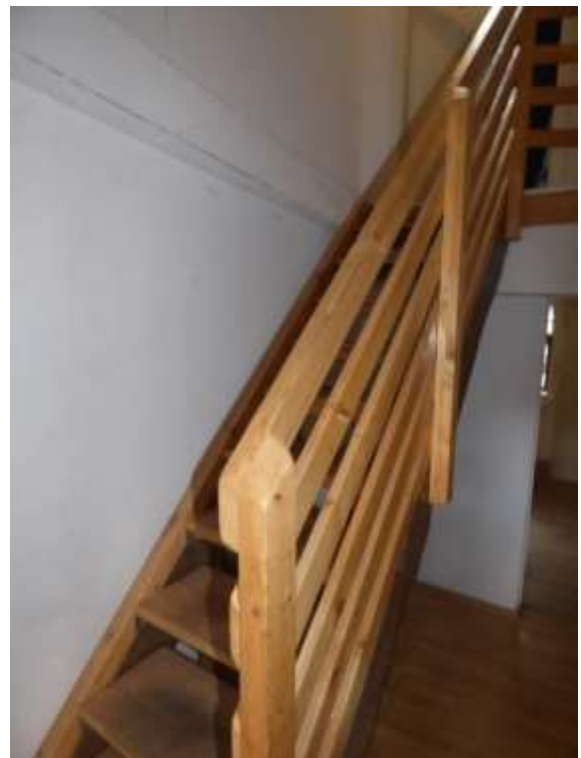
Nicht mehr nutzbarer Übergang zum Hauptgebäude

„Stiege“ zum Wohnraum im Dachgeschoss

| Abbruch des Zwischengangs | 2.500 € |
