Verkehrswertgutachten

über das im Grundbuch von Dexbach Blatt 653,
unter lfd. Nr. 1 eingetragene Grundeigentum

Gemarkung Dexbach, Flur 5,
Gebäude- und Freifläche, Dorfstraße 8,
Flurstück 143, 774 m²

35216 Biedenkopf- Dexbach

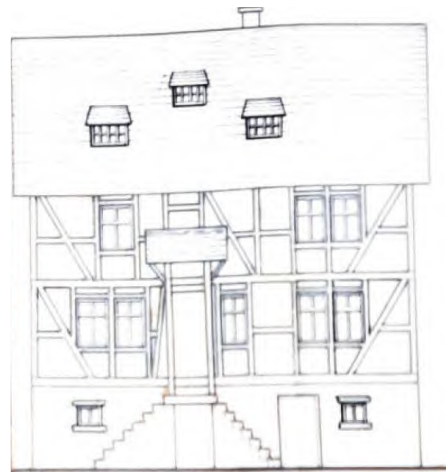
Gebäudeansicht von Süden aus der Bauakte von 1914

- Fachwerkbauweise
- Komplett unterkellert
- Satteldach, Dachneigung 45°
- Dachdeckung mit älteren Tondachpfannen, Dachflächenfenster
- oberste Geschossdecke und Dach unzureichend gedämmt
- Fassade verputzt und gestrichen
- Kunststofffenster mit Isolierverglasung überwiegend 1997 erneuert
- Kunststoffrollläden
- Gaszentralheizung mit Warmwasserbereitung, Baujahr 1995
- Flüssiggastank im Garten
- Elektroinstallation 1988 überholt, Schaltersysteme 2021 ausgetauscht
- Garage im Kellergeschoss integriert
- Außentreppe mit Windfang und Toilette (~1958 bis 1970) angebaut
- Balkon auf der Südseite 1970 angebaut

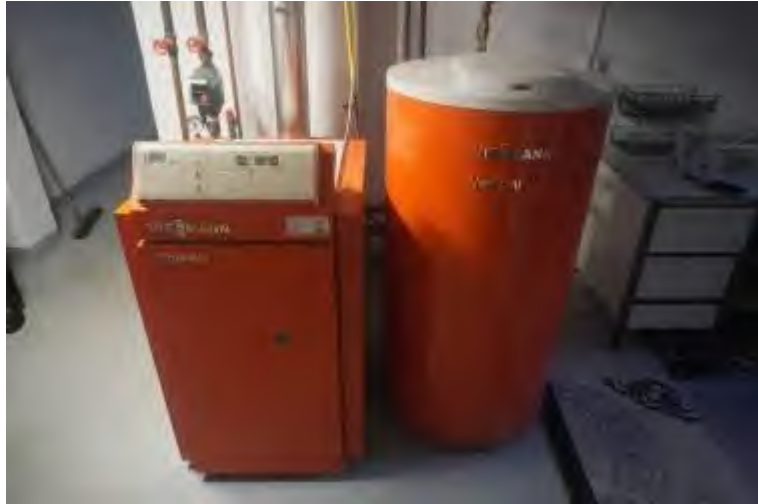
**Heizungsaufstell-
raum**

- Außenmauerwerk vermutlich Bruchsteine
- Innenmauerwerk Backsteine
- Kappendecke mit Stahlträgern und Bimsbetonausfachung
- massive Innentreppe zum Erdgeschoss
- Estrichboden
- Heizungsaufstellraum
