Objekt	Biedenkopf- Dexbach, Flur 5, Flurstück 143
Ortstermin und Wertermittlungsstichtag	20.01.2026
Grundstücksfläche Flur 5, Flurstück 143	774 m ²
Bodenwert (absolut) erschließungsbeitragsfrei	29.412 €
Baujahr des Gebäudes/ fiktives Baujahr	vor 1900/ 1958/ 1970
Restnutzungsdauer	10 Jahre
Wohnlich nutzbare Fläche des Wohnhauses	250 m ²
Sachwert	
Sachwert der baulichen Anlagen	114.300 €
Sachwert der baulichen Außenanlagen	4.512 €
Sachwertfaktor	ca. 0,88
Besondere objektspezifische Grundstücksmerkmale	- 7.000 €
Verkehrswert	125.000 €

Bauliche Anlagen

Ursprüngliches Wohnhaus

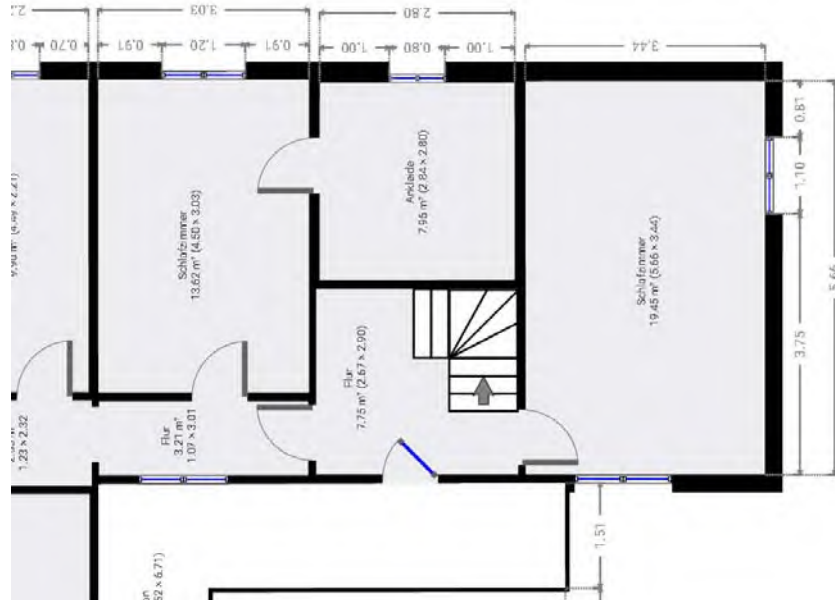
Grundriss Obergeschoss

- Wände innen verputzt und tapeziert
- Decken teilweise mit Holzwerkstoffpaneelen verkleidet
- Wohnräume mit Laminatboden belegt
- Balkon auf der Südseite mit Bitumenbahnen abgedichtet
