AZ.: LP 71 K 22/22

## **GUTACHTEN**

über den Verkehrswert (Marktwert) i. S. d. § 194 Baugesetzbuch des

im Wohnungsgrundbuch von Lampertheim, Blatt 7654 eingetragenen **47,900/1.000 Miteigentumsanteils** an dem mit einem Mehrfamilienwohnhaus bebauten Grundstück in 68647 Biblis, Darmstädter Str. 47, verbunden mit dem **Sondereigentum an der Wohnung im EG, im Aufteilungsplan mit Nr. 1 bezeichnet sowie dem Sondernutzungsrecht an dem Personenaufzug, dem Sondernutzungsrecht an einem Pkw-Stellplatz im Freien, im Aufteilungsplan mit Nr. 8 bezeichnet und dem Sondernutzungsrecht an einem Stellplatz in der Combilift-Anlage, im Aufteilungsplan mit Nr. 12 bezeichnet**

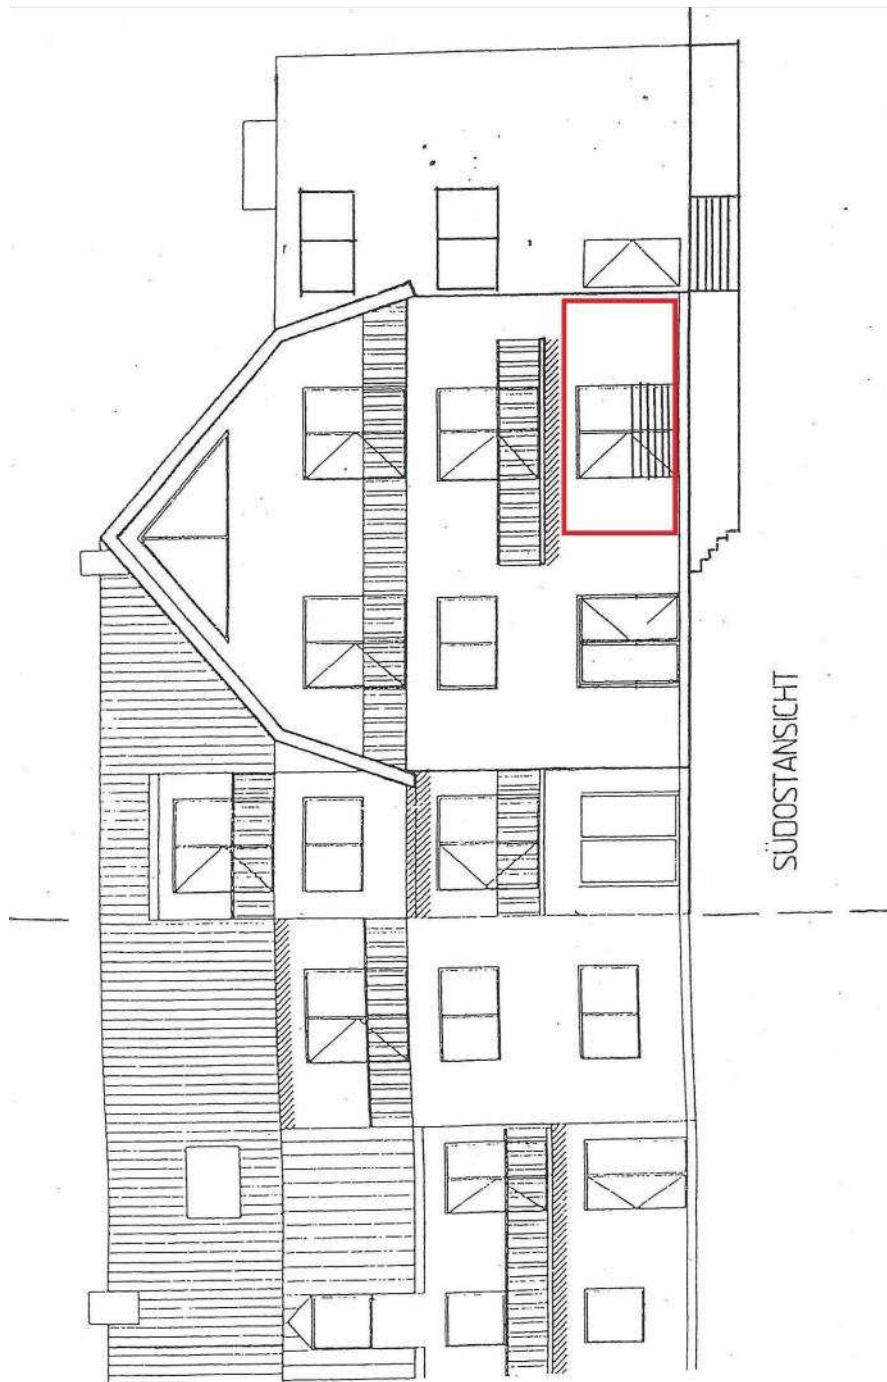
Südost-Ansicht des Gesamtgebäudes (aus Teilungserklärung) mit Markierung des Bewertungsobjektes (Wohnung Nr. 1)

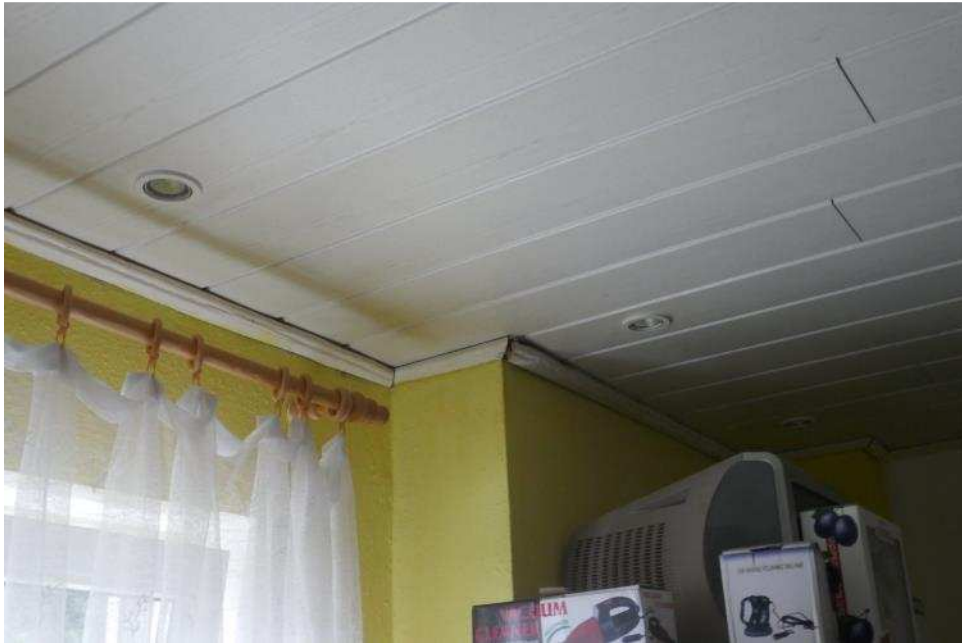
Bild 9: Deckenleisten im Wohnbereich 2 des Bewertungsobjektes nach Wasserschaden in der darüberliegenden Obergeschosswohnung

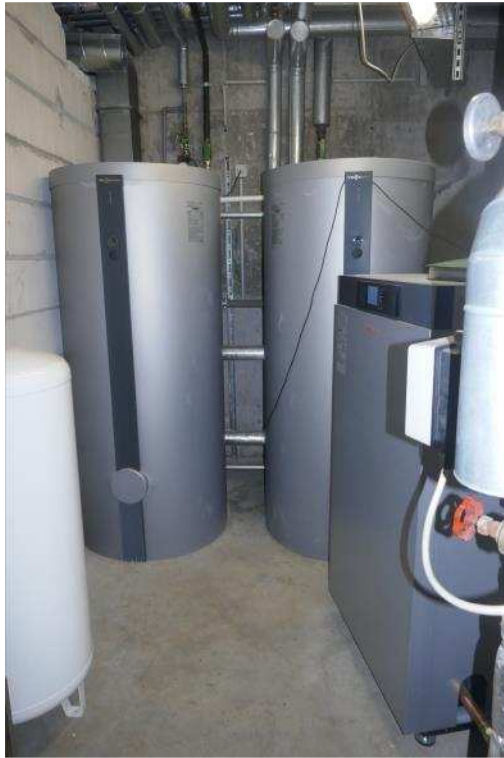
Bild 13: Erneuerte Heizungsanlage im Kellergeschoss (Hausanschlussraum) des Gebäudekomplexes

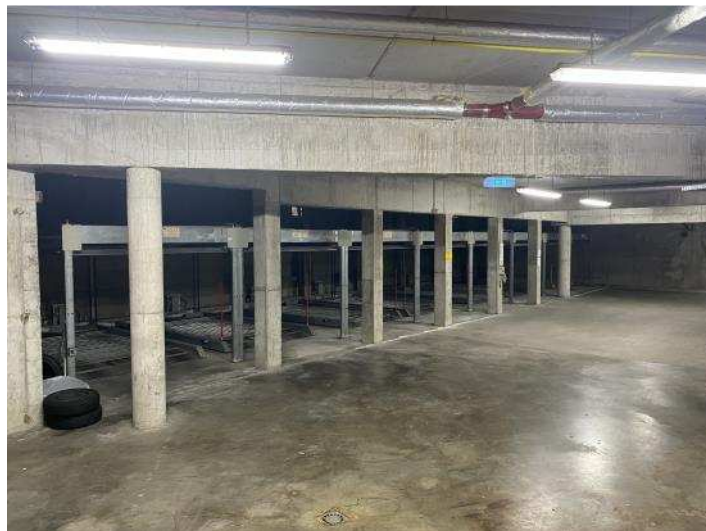
Der Stellplatz im Doppelparker der Tiefgarage ist wegen technisch defekter Combilift-Anlage bis auf weiteres nicht nutzbar. Nach Auskunft der Hausverwaltung erwägt die Eigentümergemeinschaft die Combiliftanlage gänzlich stillzulegen, da man die Kosten für Reparaturen oder einen kompletten Ausbau der Anlage nicht weiter übernehmen möchte. Da der Combilift-Stellplatz dann auch mittelfristig mangels Nutzungsmöglichkeit nicht zu vermieten ist, entfällt aus sachverständiger Sicht der Ansatz einer marktüblich erzielbaren Miete. Das Risiko von kurz- bis mittelfristig weiterhin anfallenden Bewirtschaftungs- und/oder Abrisskosten wird im Rahmen des Ansatzes eines objektspezifisch angepassten Liegenschaftszinssatzes mitberücksichtigt.

Bild 14: CombiLift-Anlage im Kellergeschoss (Tiefgarage) des Gebäudekomplexes

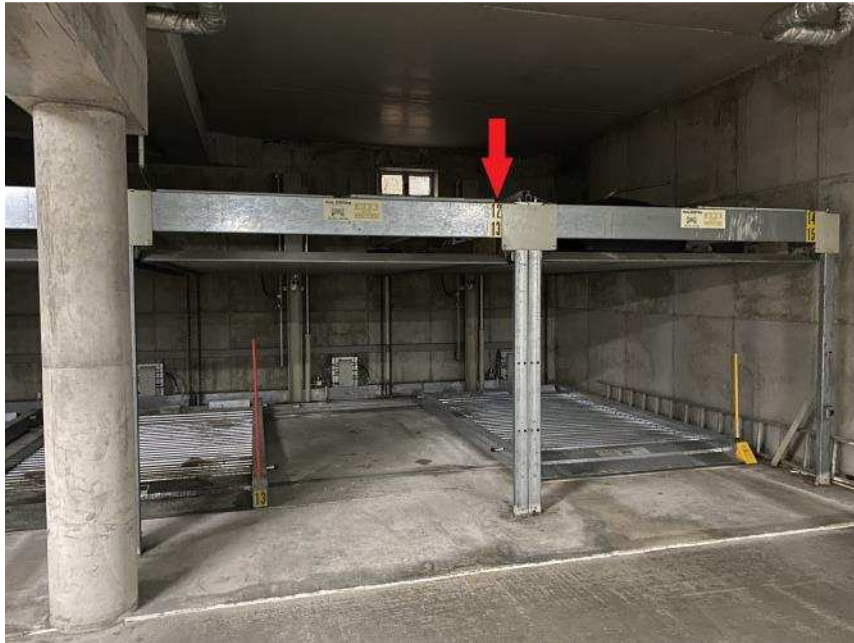
Bild 15: Dem Bewertungsobjekt zugeordneter Stellplatz (Nr. 12) im oberen Bereich der Combi-lift-Anlage in der Tiefgarage

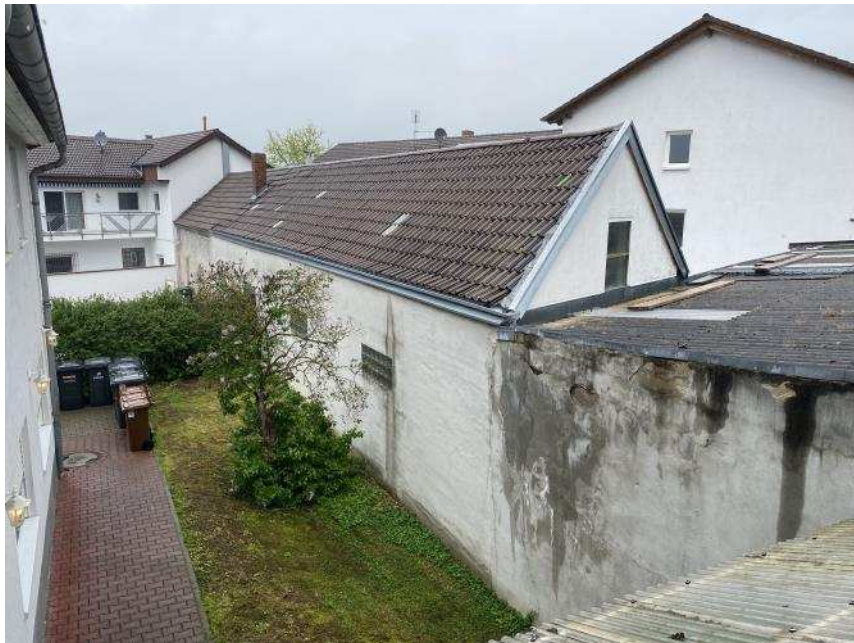
Die auf dem Nachbargrundstück einst betriebene Landwirtschaft- und Tierzucht (Schweine- und Hühnerzucht) ist nach telefonischer Aussage des heutigen Eigentümers vom 28.04.2023 vor ca. 20 Jahren eingestellt worden. Die auf der Grundstücksgrenze stehenden Gebäude wurden umgerüstet (Rückbau der Güllegruben und Fußbodenerneuerung) und dienen seitdem als Lagergebäude für ein an der Darmstädter Straße betriebenes Einzelhandelsgeschäft. Eine Wiederaufnahme der Landwirtschaft- und Tierzucht und/oder ein Aufstocken der grenzständigen Gebäude ist in naher Zukunft nicht geplant. Ein zukünftiger anderer Eigentümer hätte aber sehr wohl das Recht, die grundbuchlich gesicherten Rechte wieder auszuüben. Ein wertmäßig nennenswerter Einfluss auf das zu bewertende Wohnungseigentum wäre aber aufgrund seiner spezifischen Lage innerhalb des Mehrfamilienwohnhauses aus sachverständiger Sicht nicht zu erwarten. Insoweit bleibt die beschriebene Grunddienstbarkeit in diesem Gutachten ohne Wertansatz.

Bild 20: Grenzbebauung durch das Nachbargrundstück (Flurstück Nr. 364/1) im Rahmen einer bestehenden Grunddienstbarkeit

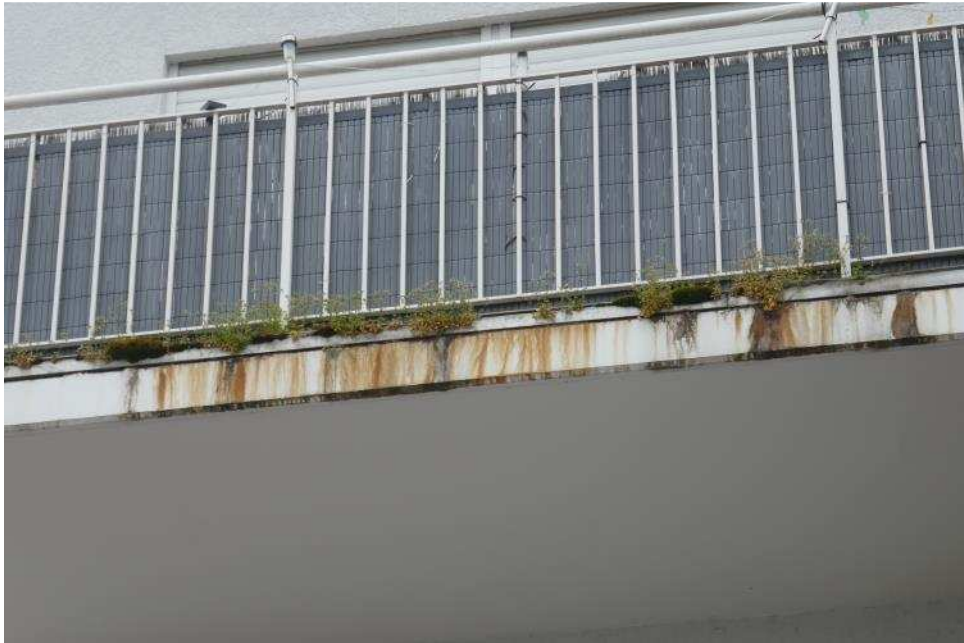
Bild 21: Schaden an der Kragplatte eines Balkons auf der Westseite des Gebäudekomplexes

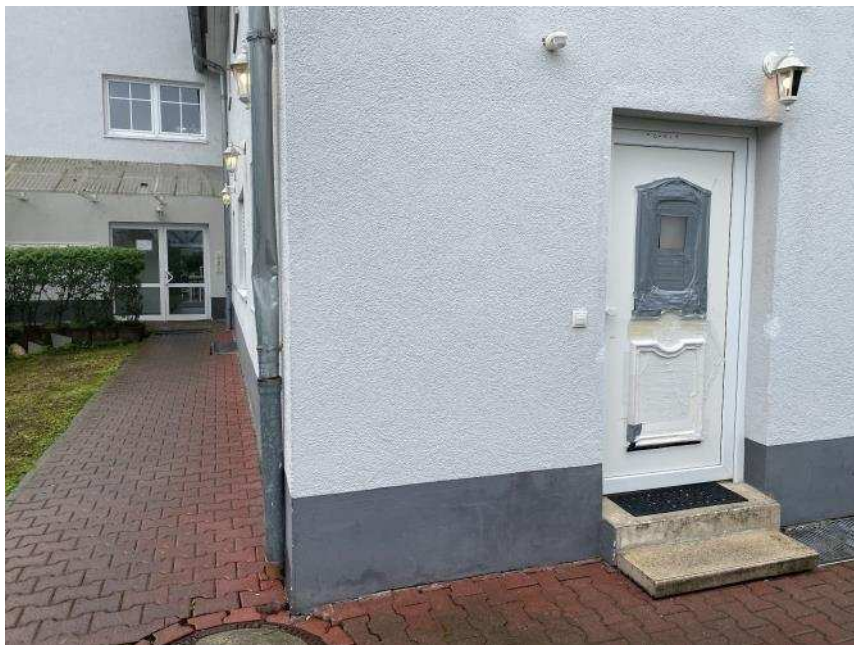
Bild 22: Schäden an Fallrohr und Außenzugang zu anderer Wohnungseigentumseinheit
