**Ermittlung des Verkehrswertes (Marktwert)  
nach § 194 BauGB  
im Zwangsversteigerungs-Verfahren  
bei dem AG Gelnhausen – AZ 82 K 20/23**

**R.11185.24 vom 27.08.2024**

**Einfamilien-Wohnanwesen  
Hollerstr. 10, 36396 Steinau - Ulmbach  
Gem. Ulmbach , Fl. 4, Flst. 540**

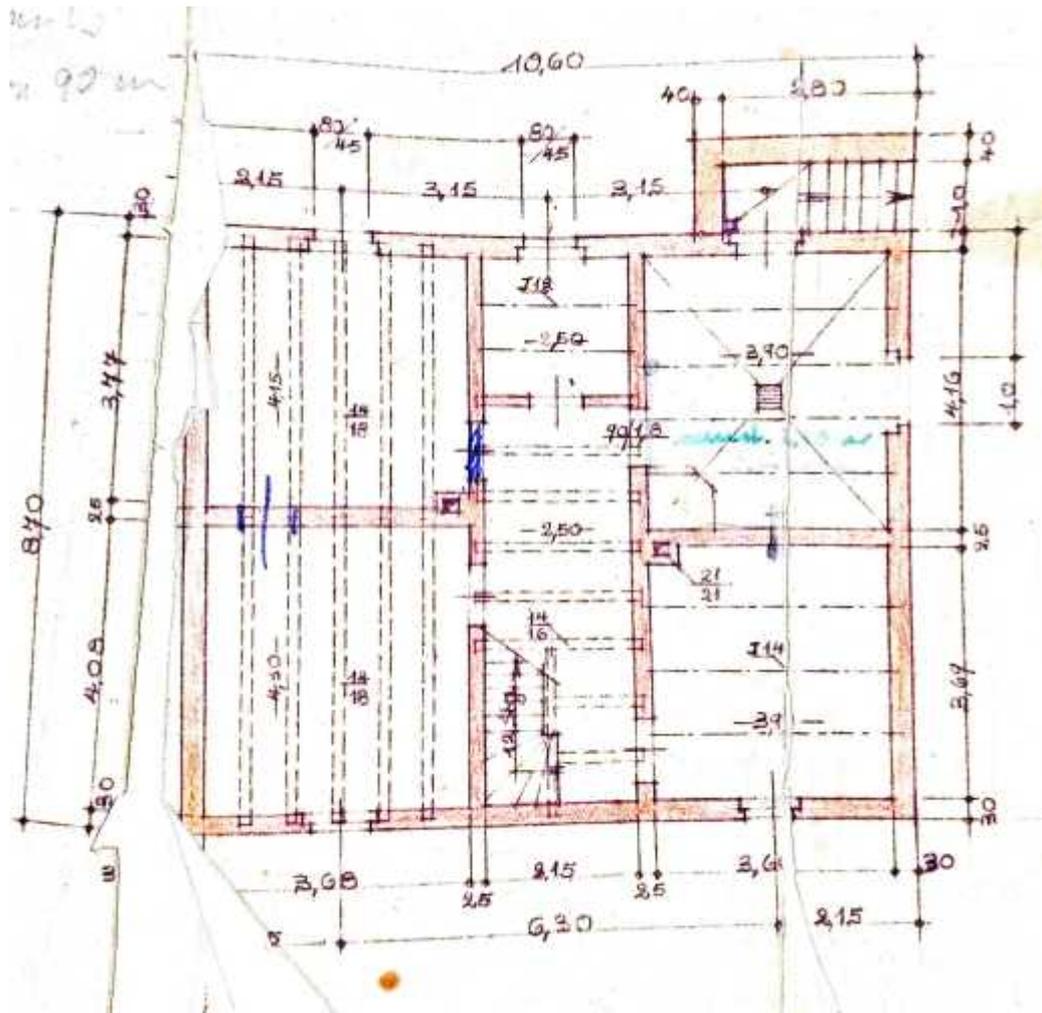
(Der Grundriss stellt nicht den vollen Umfang der baulichen Ausführung dar, die Anbauten sind nicht enthalten. Auch gibt es im Innenbereich teilweise Abweichungen in der Raumaufteilung.)

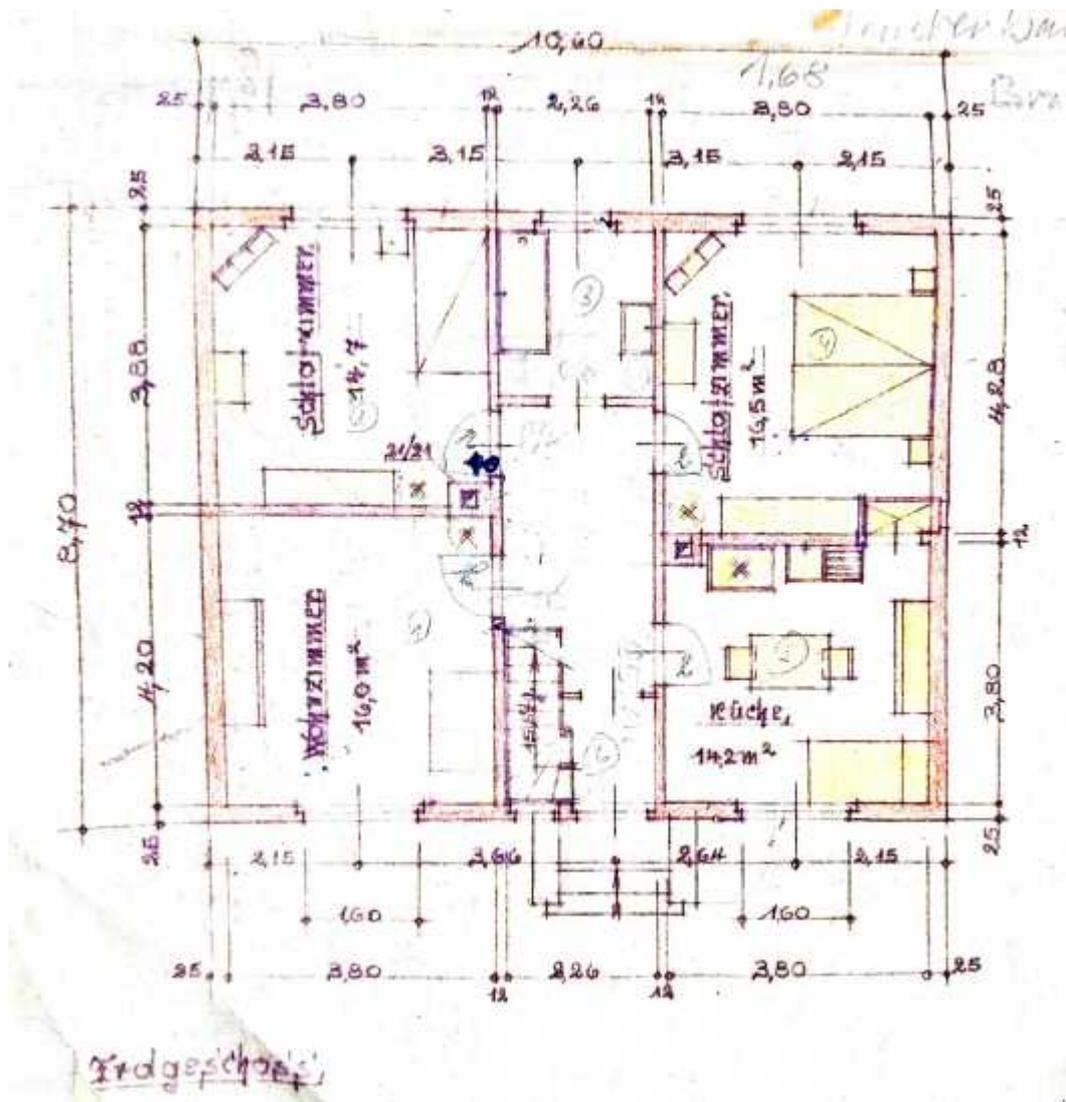
(Der Grundriss stellt nicht den vollen Umfang der baulichen Ausführung dar, die Anbauten sind nicht enthalten. Auch gibt es im Innenbereich teilweise Abweichungen in der Raumaufteilung.)

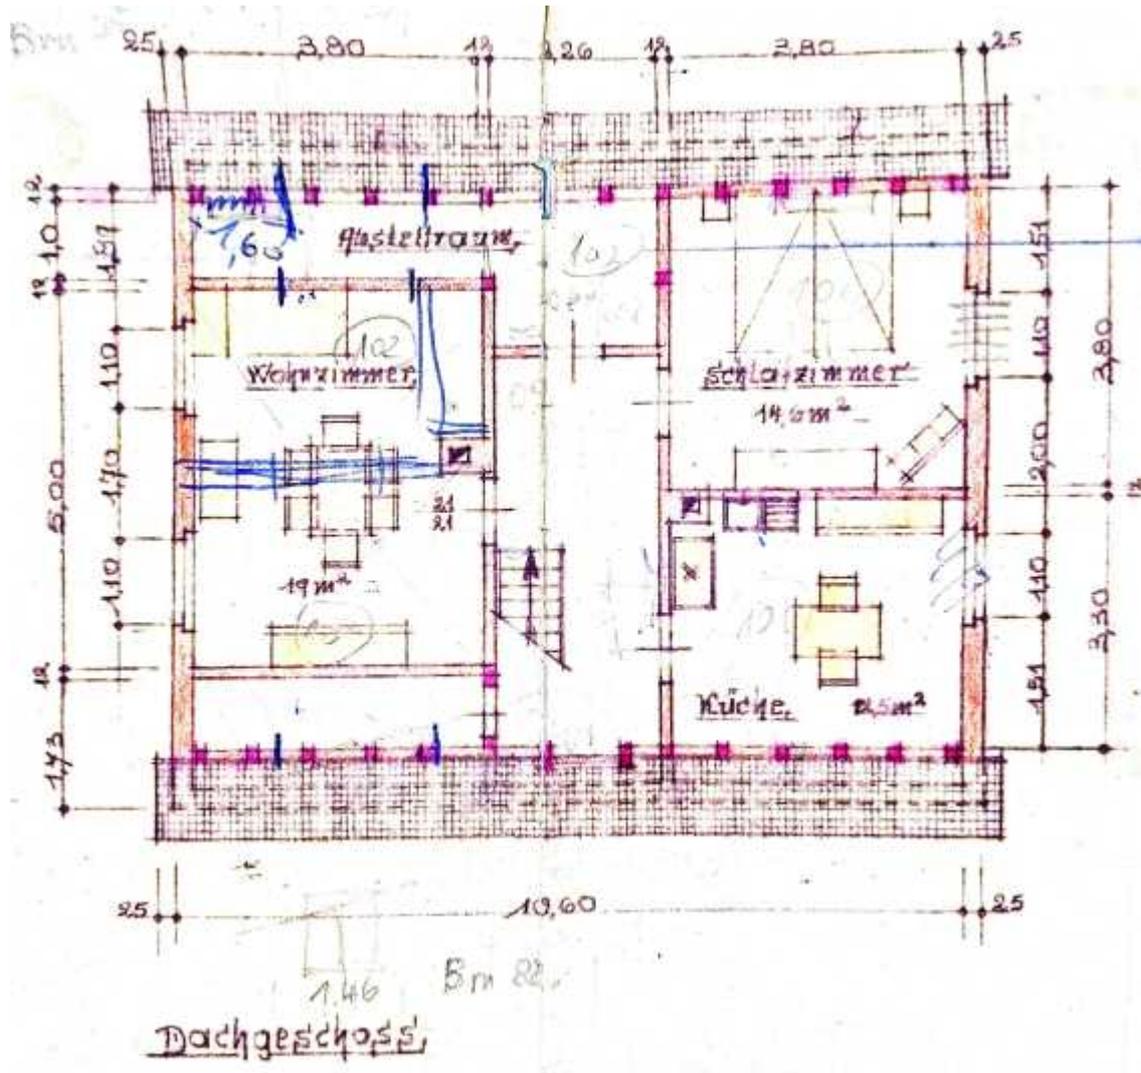
(Der Grundriss stellt nicht den vollen Umfang der baulichen Ausführung dar, die Anbauten sind nicht enthalten. Auch gibt es im Innenbereich teilweise Abweichungen in der Raumaufteilung.)

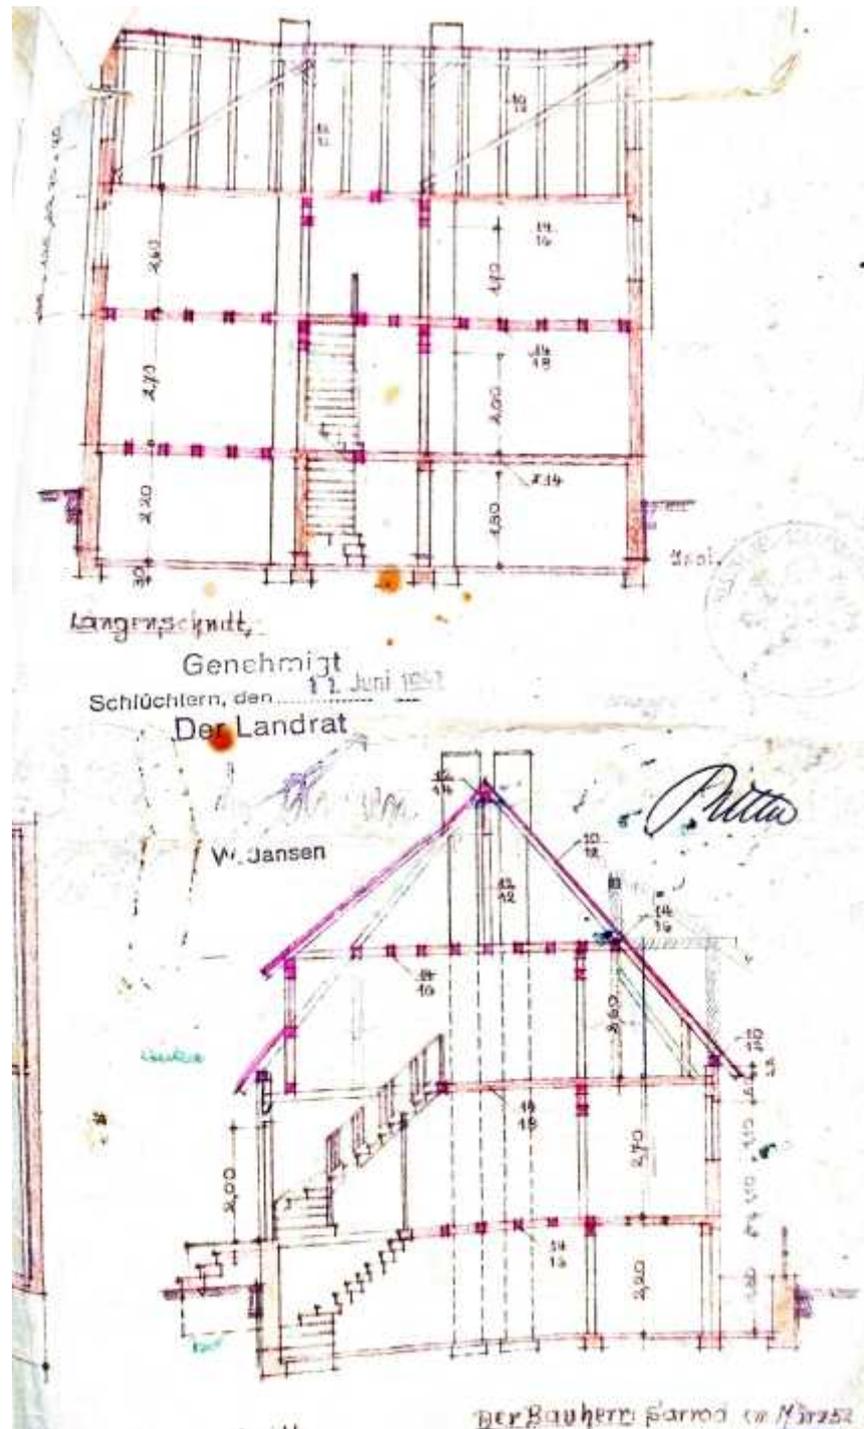
(Der Grundriss stellt nicht den vollen Umfang der baulichen Ausführung dar, die Anbauten sind nicht enthalten. Auch gibt es im Innenbereich teilweise Abweichungen in der Raumaufteilung.)

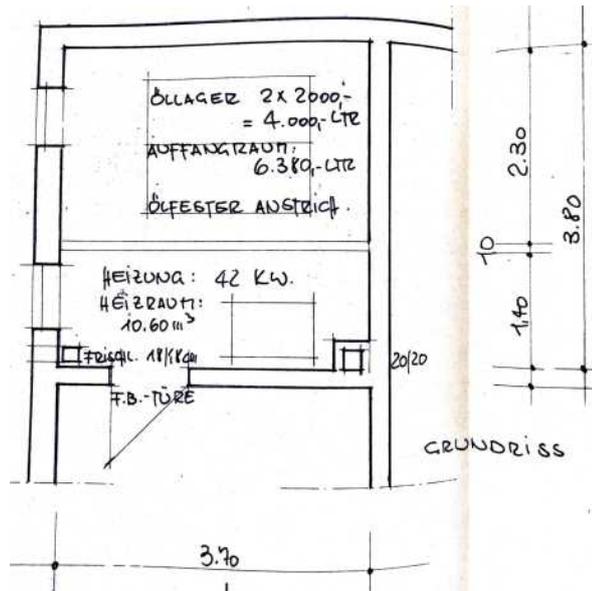
(Der Grundriss stellt nicht den vollen Umfang der baulichen Ausführung dar, die Anbauten sind nicht enthalten. Auch gibt es im Innenbereich teilweise Abweichungen in der Raumaufteilung.)
