GUTACHTEN

Nr. 202560 vom 30. Dez. 2025

Objekt: Lindenstraße 13
35440 Linden - Großen-Linden

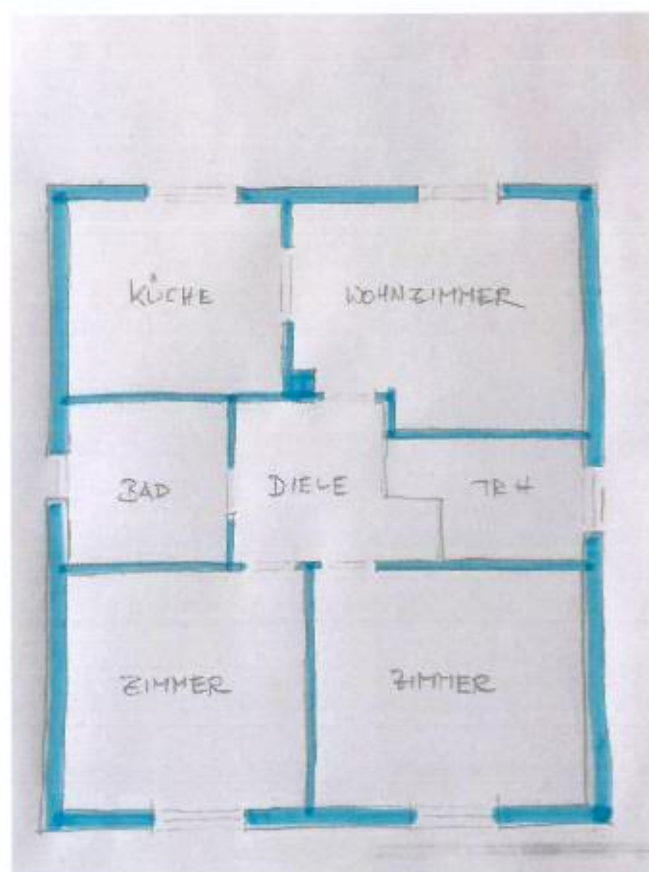
Die Grundrissaufteilung der Wohnung im Obergeschoss entspricht im Wesentlichen dem Erdgeschoss. Jedoch wird einer der beiden zur Straße gelegenen Räume über eine Tür außerhalb der Wohnung erschlossen. Die Wohnung im Obergeschoss weist ab einer Außenwandhöhe von ca. 1,70 m Dachschrägen traufseitig über die Gebäudelänge auf. Der Dachraum wird als Abstellfläche dieser Wohnung zugeordnet und ist über eine einfache Holztreppe vom Treppenhaus zu erreichen. Die Wohnung im Obergeschoss verfügt über eine Wohnfläche von rd. 65 m².

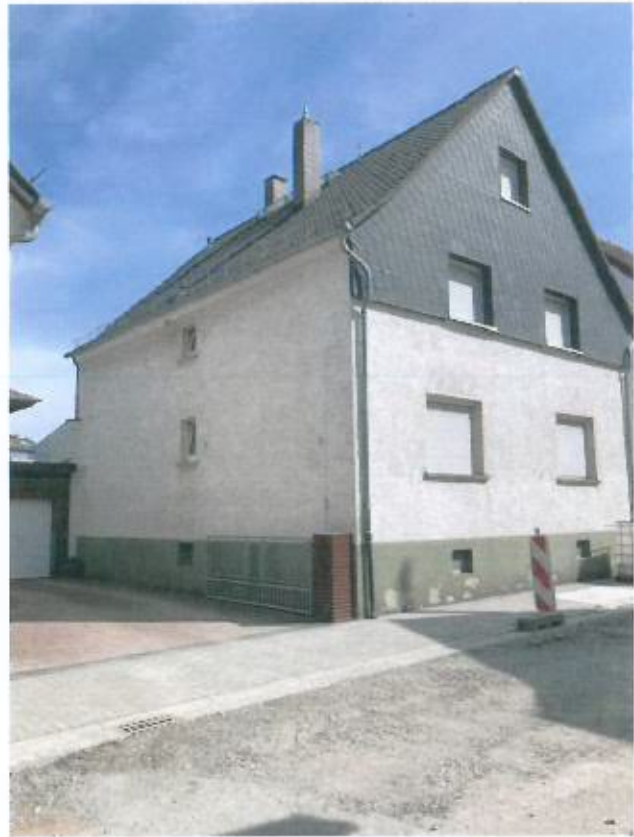
Bild 1: Straßenansicht von Nordwesten

- Gasheizung defekt; nicht funktionsfähig
- im Sockelputz Schäden, z.B. **Bild 1 + 2**
- vereinzelte Rissbildung im Fassadenputz
- Vordach (ältere Bauweise) teilweise Glasbruch bzw. Risschäden, **Bild 8 + 9**
- Sanitärobjekte fehlen teilweise
- textile Bodenbeläge abgängig

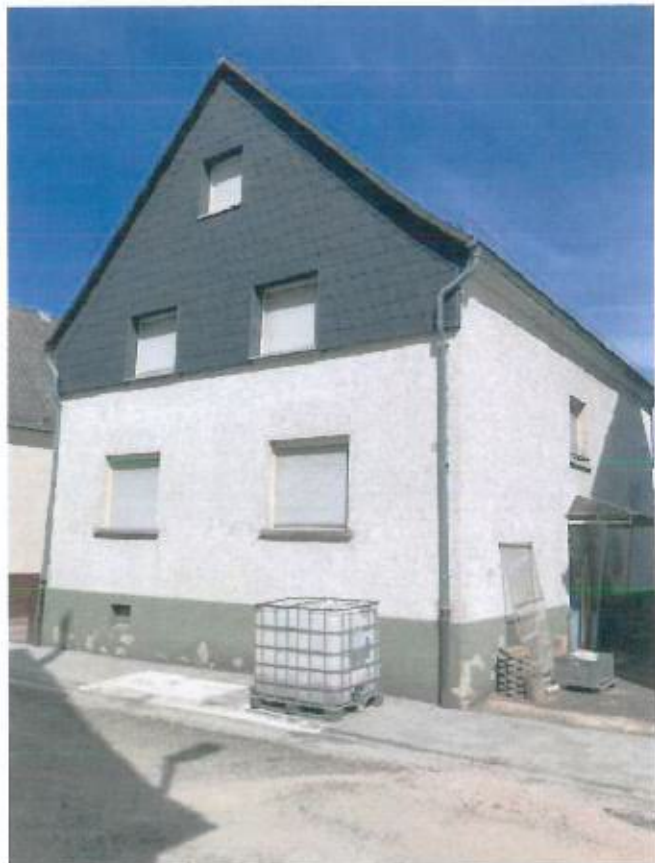
Bild 2: Straßenansicht von Südwesten

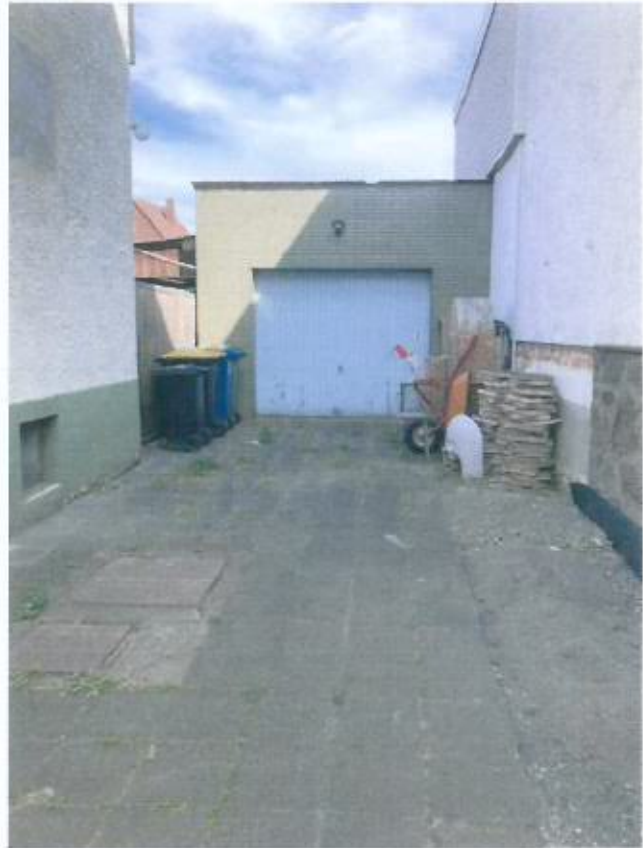
Konstruktion: Garagengebäude mit Flachdach und Attika. Massive Bauweise

Ausbau: Schwingtor aus Stahlblech; der Garagenbau ist mit keramischen Riemchen (baujahrestypisch) bekleidet

Bild 5: Garage, Hofansicht von Westen

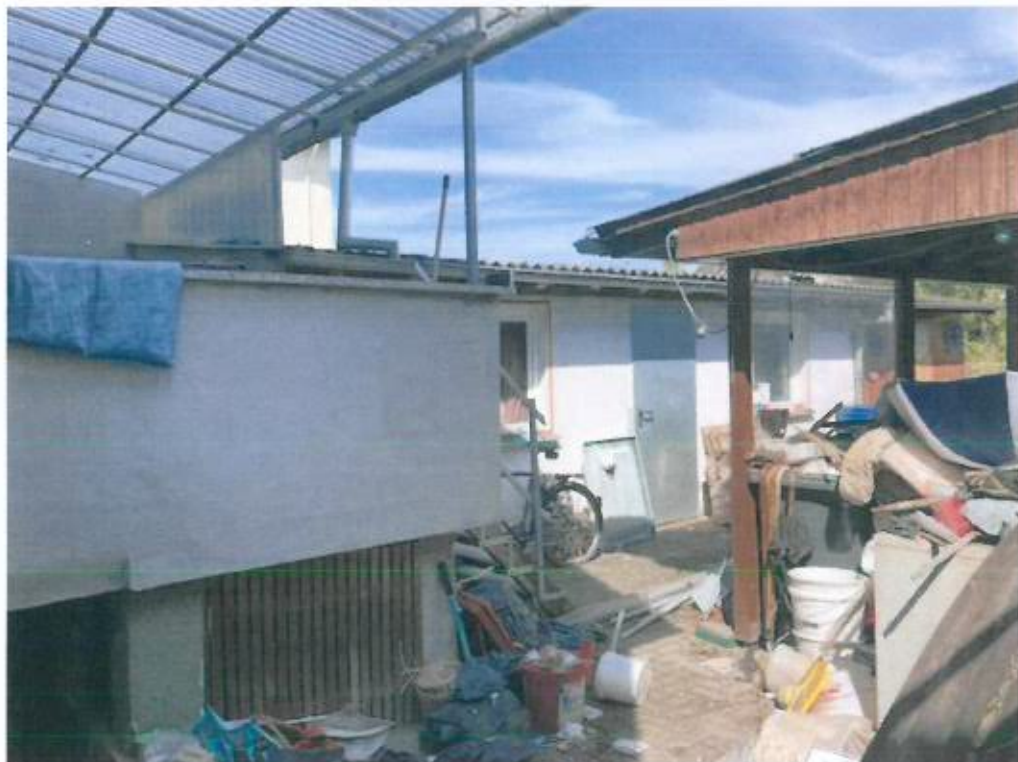
Baujahr	Fiktiv 1955; es wird vom gleichen Baujahr wie das Wohngebäude ausgegangen
Konstruktion	angebautes eingeschossiges Nebengebäude in Massivbauweise mit flach geneigtem Pultdach und Wellasbestzementplatten-Eindeckung.
Besondere Bauteile:	./.
Installationen:	unbekannt
Ausbau:	Das Nebengebäude ist verputzt und gestrichen. Isolierverglaste Fenster und eine Metalltür sind zur Gartenseite eingebaut zu erkennen. Die Innenausstattung wird als einfach unterstellt.

Bild 6: Nebengebäude, Ansicht von Südwesten

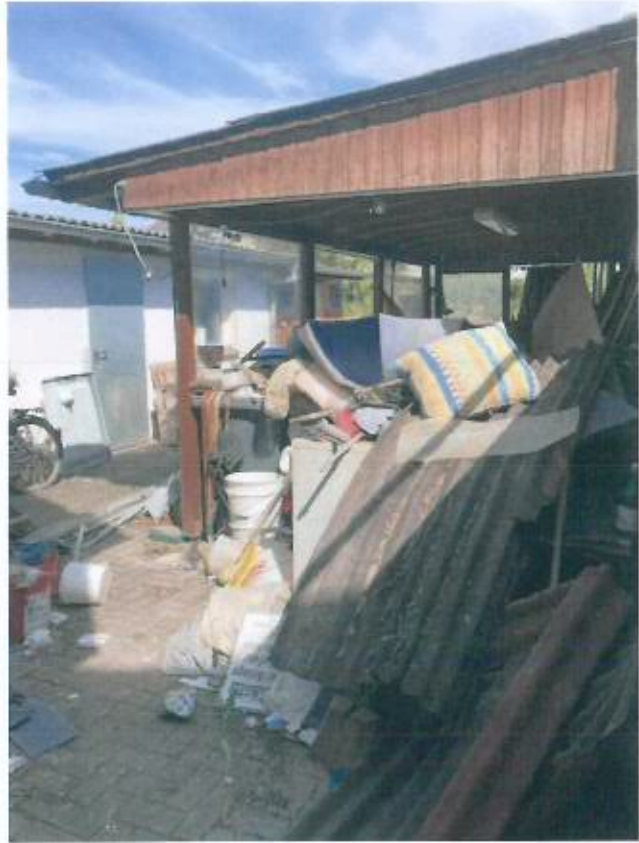
Baujahr	unbekannt, vermutlich um 2000.
Konstruktion	an die Garage angebaute Holzkonstruktion mit flach geneigtem Dach
Ausbau:	Der überdachte und zu zwei Seiten mit Kunstglas geschlossene Freisitz ist an Garage angebaut. Das flach geneigte Pultdach ist mit Beton-Wellplatten eingedeckt. Der Boden ist mit Betonverbundsteinen gepflastert.

Bild 7: Überdachter Freisitz, Ansicht von Südwesten

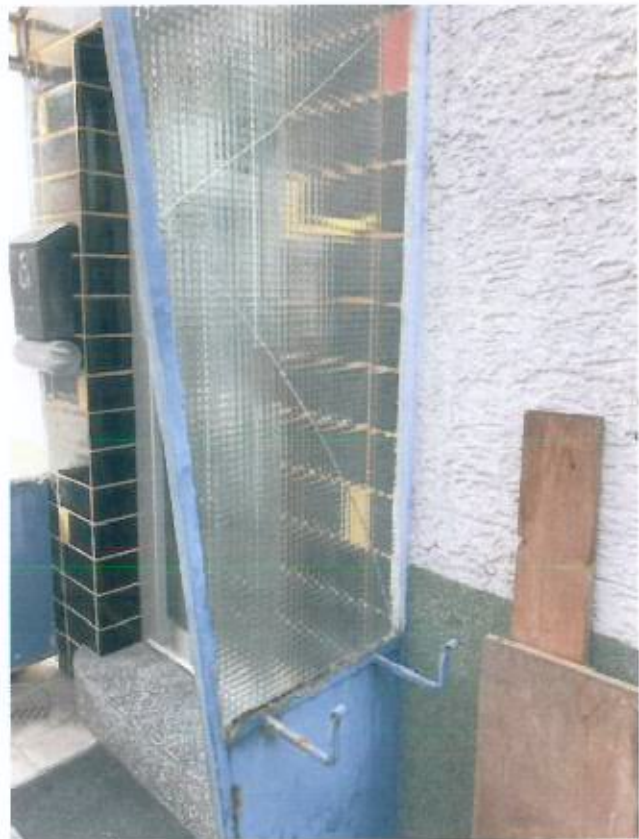
Bild 8: Schäden an der Eingangsüberdachung

Zur Rückführung in einen altersgemäßen Zustand wird eine Summe von ca. 20.000,00 € unterstellt. Hierbei handelt es sich nur um den Aufwand der erforderlich ist, um den altersgemäßen Zustand herzustellen. Die tatsächlichen Sanierungskosten, die auch mit Wertverbesserungen und damit höherem Verkehrswert einhergehen, liegen höher.

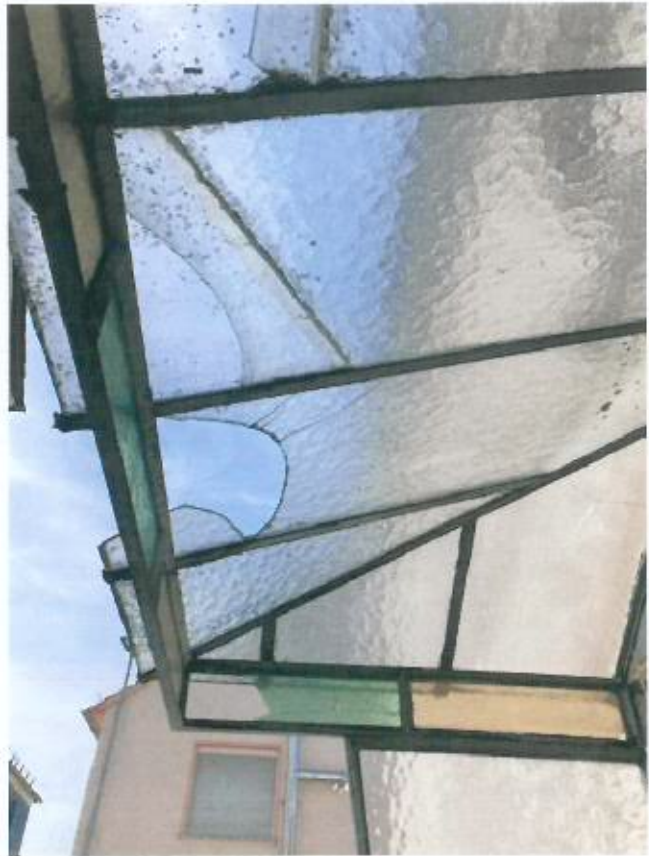
Bild 9: Schäden an der Eingangsüberdachung

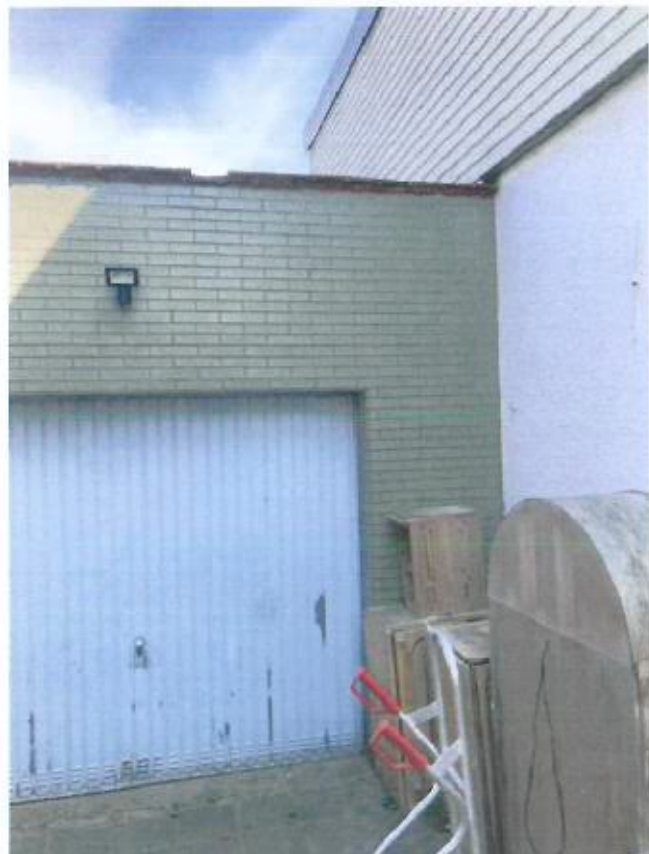
- vereinzelt fehlen Ziegel auf der Attika (Hofseite), **Bild 10**; farbliche Beschichtung beschädigt

Bild 10: Schäden an der Attika der Garage
