GUTACHTEN

Nr. 202544 vom 08. August 2025

Objekt: Kantstraße 4
35305 Grünberg

Objektbezeichnung : Einfamilien-Wohnhaus (Doppelhaushälfte)

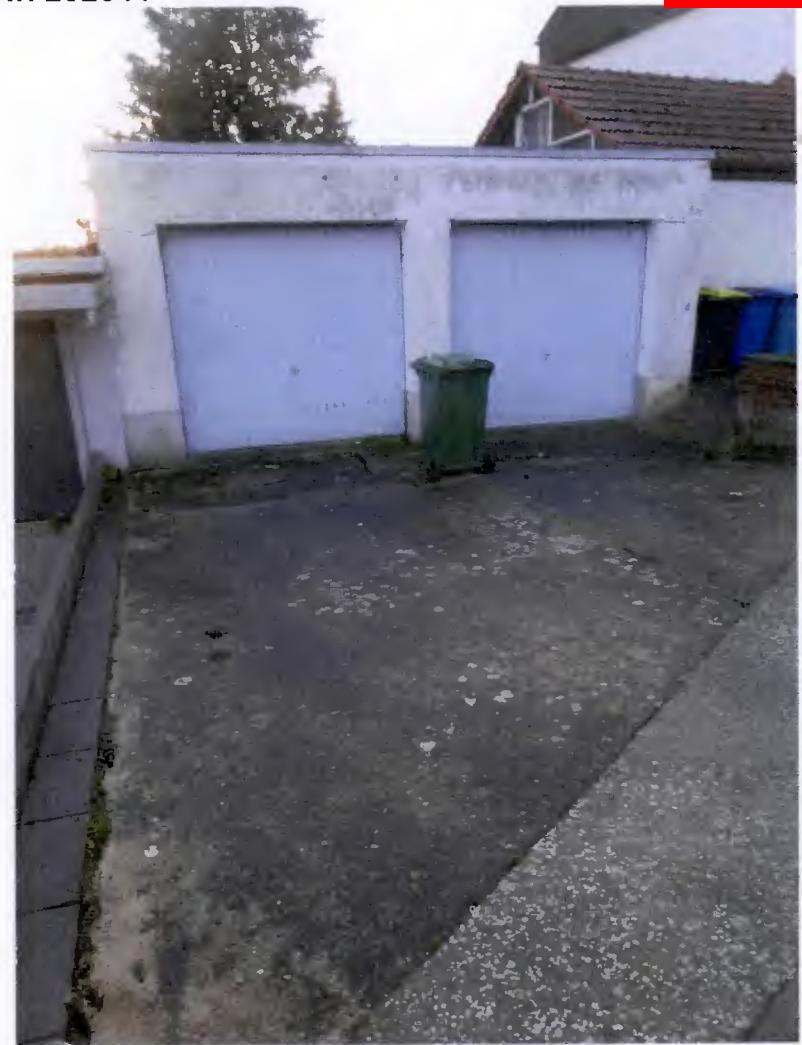
Bild 5: Doppelgarage, Ansicht von Nordosten

- Risse im Sturzbereich **Bild 5**.

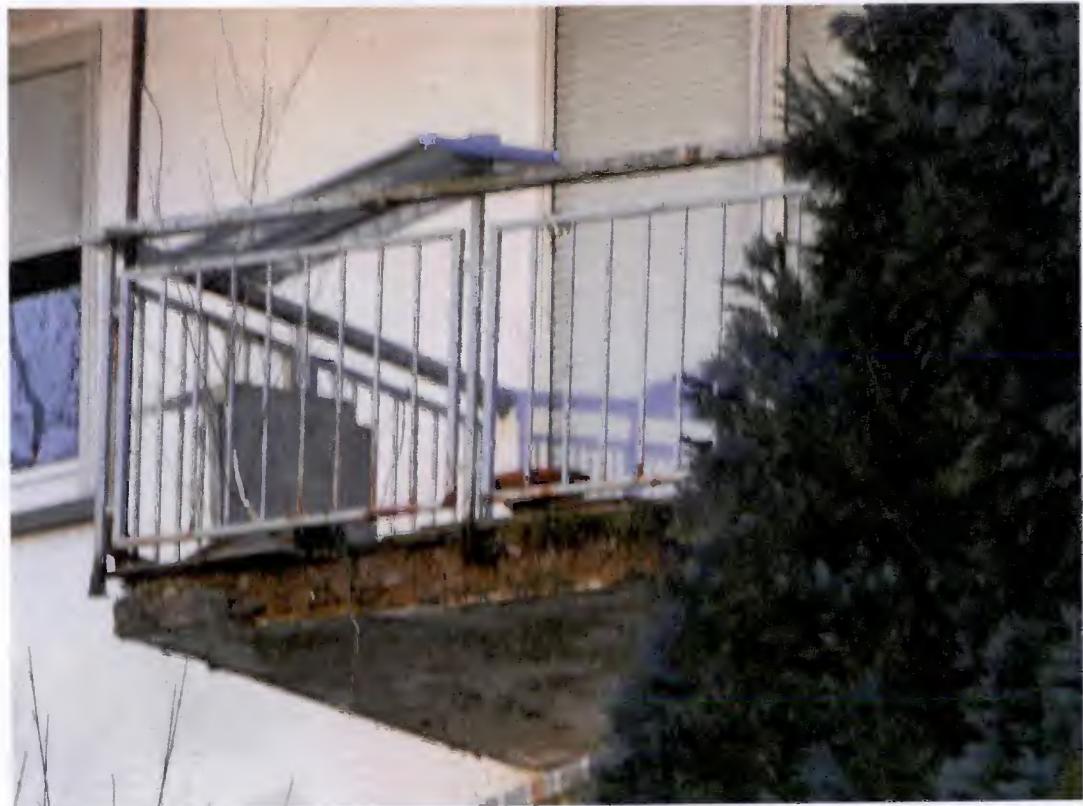
Bild 6: Balkon mit erheblichen Schäden

- Balkone, soweit erkennbar, mit erheblichen Feuchtigkeitsschäden, auch Korrosionen am Metallgeländer, **Bild 6**. Statische Überprüfung ist erforderlich.
- Rinnkästen mit Undichtigkeiten und Feuchteschäden, **Bild 7 und 8**. Teilweise ist auch der Außenputz betroffen.
- Witterungsbedingte Schäden an den Holzbauteilen, z.B. Hauseingangstür **Bild 9**.
- Es ist davon auszugehen, dass die Schablonenbekleidungen asbesthaltig sind, was im Fall des Austausches zu erhöhten Entsorgungskosten führt.

Zur Rückführung in einen altersgemäßen Zustand wird ein Betrag von ca. 25.000 € unterstellt. Hierbei handelt es sich nur um den Aufwand, der erforderlich ist, um den altersgemäßen Zustand herzustellen. Die tatsächlichen Sanierungskosten, die auch mit Wertverbesserungen und damit höherem Verkehrswert einhergehen, liegen höher.
