VERKEHRSWERT GUTACHTEN

**Gebäude- und Freifläche
Talstraße 17**

35435 Wettenberg/Krofdorf-Gleiberg

**Amtsgericht Gießen
Aktenzeichen: 420 K 55/22**

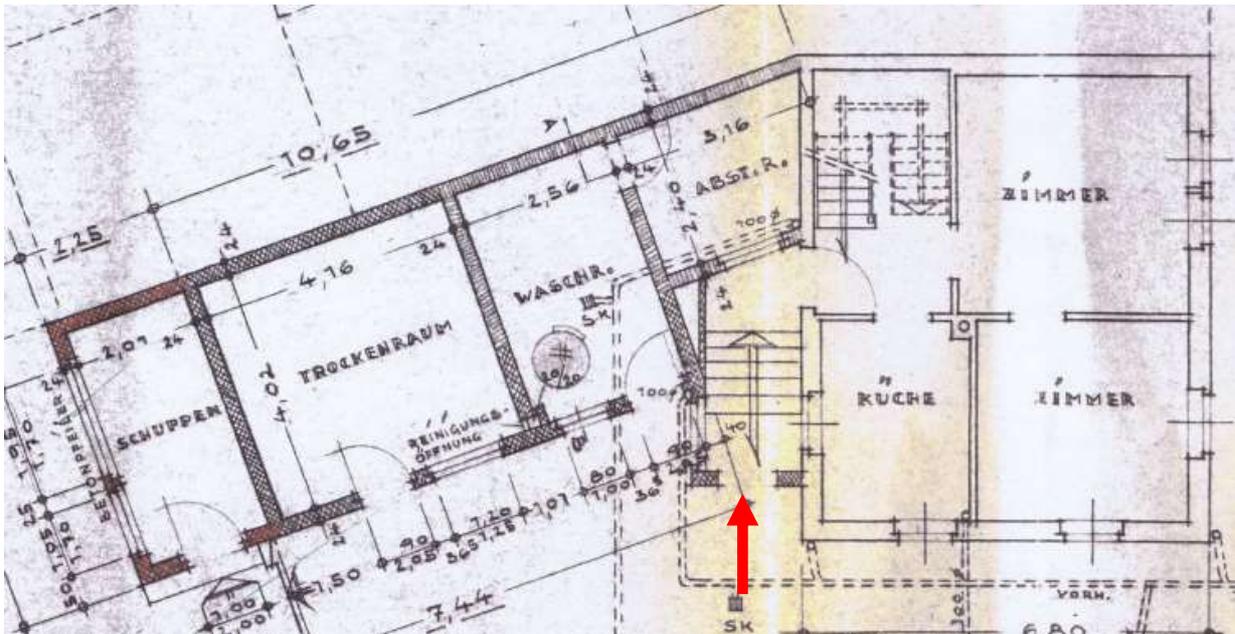
Abb.: Grundriss Erdgeschoss Wohnhaus und Anbau (weicht ab)

Die Wohnfläche beträgt in diesem Bereich nochmals ca. 65 m², so dass die Gesamtwohnfläche des Objektes ca. 174 m² beträgt. Der Haupteingangsbereich zum Wohnhaus befindet sich seitlich am Objekt (roter Pfeil im Grundriss unten) und erfolgt vom Hof aus. Sämtliche Zugang zum Objekt sind weder barrierefrei noch ist eine behindertengerechte Nutzung des Objektes möglich.

Vom Haupteingangsbereich des Wohnhauses erfolgt der Zugang zum Erdgeschoss zunächst über einen ersten Treppenlauf. Das Erdgeschoss liegt etwas 1,3 m über dem Straßenniveau. Vom Treppenhaus hat man Zugang zu einer Küche mit einem kleinen, dahinterliegenden Dusch-WC (nicht in den Plänen). Ferner gibt es zwei weitere Zimmer in diesem Geschoss. Über das Treppenhaus hat man Zugang zum Keller, auf dessen Halbebene ein Badezimmer zu finden ist, sowie im weiteren Verlauf die eigentlichen Kellerräume mit der Gastherme als Heizungsanlage (liegt kein passender Plan vor).

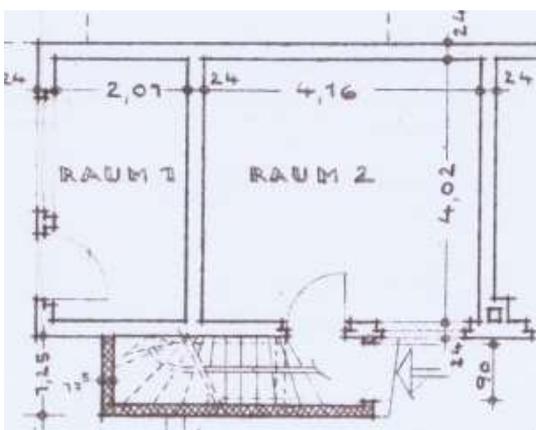
Abb.: Treppenanbau Erdgeschoss

Der hintere Anbau hat einen weiteren Zugang der 1969 noch angebaut wurde. Im Bereich des Obergeschossgrundrisses des Treppenhausanbaues wurde der Balkon als Wohnraum ausgebaut.

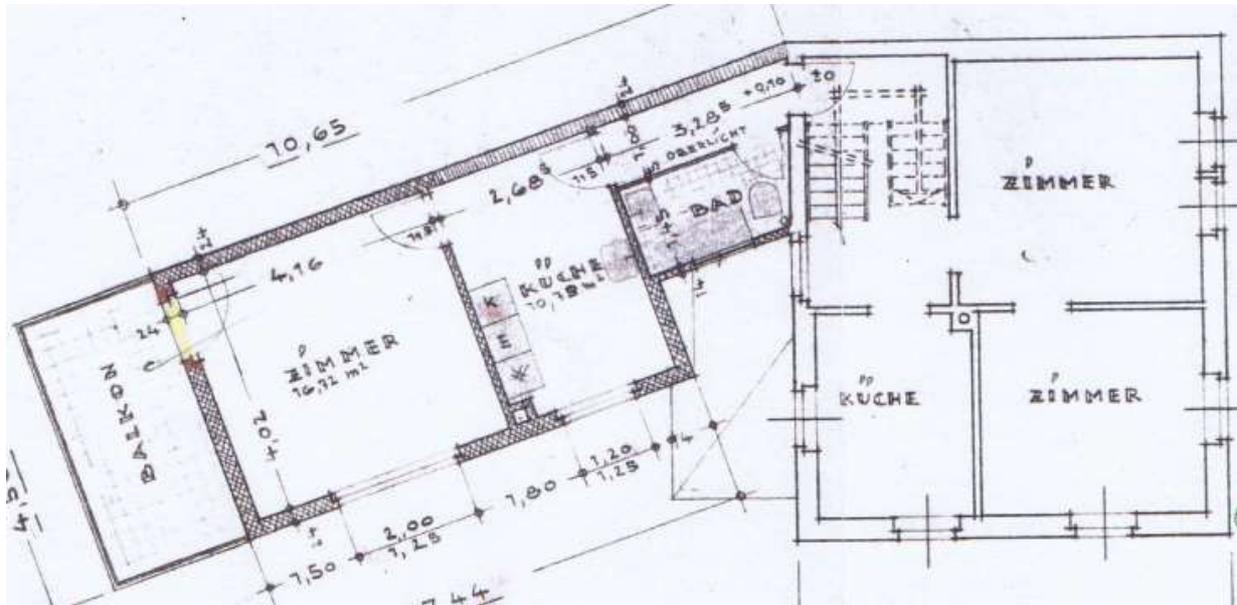
Abb.: Grundriss Obergeschoss Wohnhaus und Anbau (weicht ab)

Im Obergeschoss sind drei weitere Zimmer zu finden. Der Zugang erfolgt über das Treppenhaus. Das Dachgeschoss wurde ausgebaut. Hierzu liegen ebenfalls keine Planunterlagen vor. Die zwei Räume haben zum Teil Einschränkungen durch die vorhandene Dachschräge. Die Raumaufteilung im vorderen Wohnhaus muss als insgesamt nur eher unterdurchschnittlich zweckmäßig bezeichnet werden. Vom Treppenhaus aus besteht auch ein direkter Zugang zu den Räumlichkeiten des Obergeschosses des Anbaues.

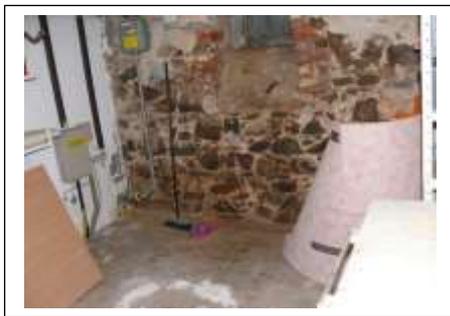
Abb.: Kelleraußenwand

Wohnhaus, Anbauten und Garage sind in massiver Mauerwerksbauweise, dem jeweiligen Baujahr typischer Bauweise errichtet. Die Außenwände sind einfach verputzt. Es sind keinerlei energetische Maßnahmen vorhanden. Im Bereich des Kellermauerwerks liegt im Außenbereich eine Sockelverkleidung mit Fliesen vor. Im Innenbereich sind deutlich sichtbare Feuchtigkeitsprobleme vorhanden.

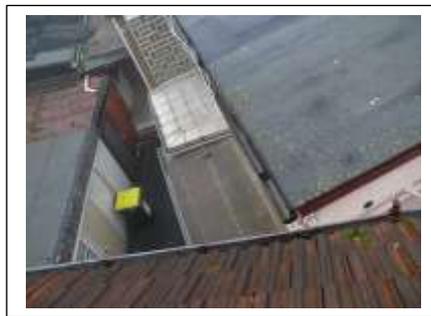
Abb.: div. Dacheindeckungen

Das Wohnhaus hat eine Ziegeleindeckung, die deutlich sichtbar in die Jahre gekommen ist. Ob und in welchem Umfang die Decke zu den nachträglich ausgebauten Wohnräumen im Dachgeschoss gedämmt ist, kann nicht beurteilt werden. Gleiches gilt für das Pultdach bzw. Flachdach des Anbaues, welches eine einfache Bitumenschweißbahnabdichtung hat.

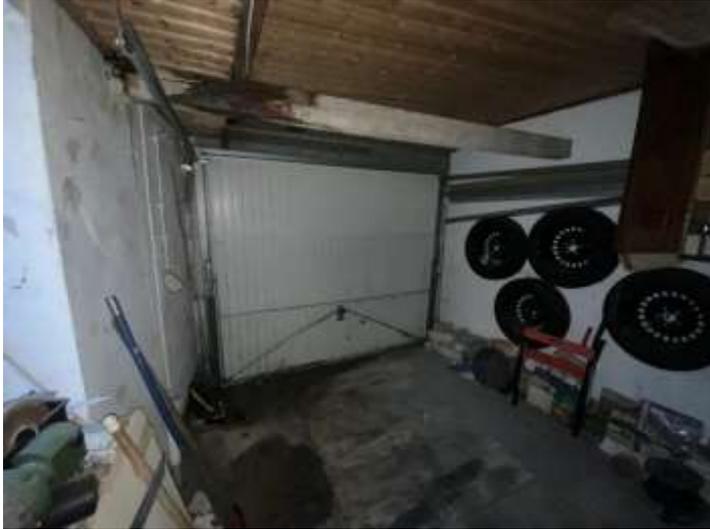
Das Garagengebäude mit anschließendem Abstellraum bietet Platz für einen PKW und hat eine Grube. Die Zufahrt erfolgt vom Hof aus.

Bild 10: Innenansicht Garage

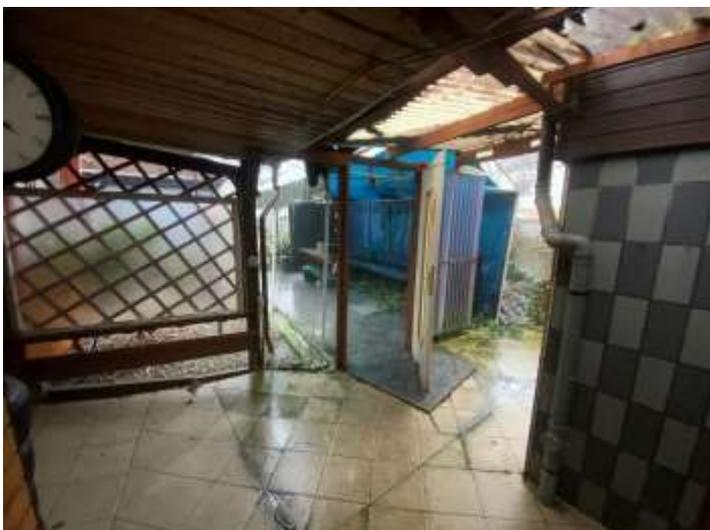
Bei den weiteren, einfachen Schuppen/Überdachungen auf dem Grundstück handelt es sich größtenteils um einfache Holzkonstruktionen mit einfachen Dächern. Hier ist in Teilbereichen u.U. mit einem Rückbau zu rechnen.

Bild 12: Schuppen/Überdachung

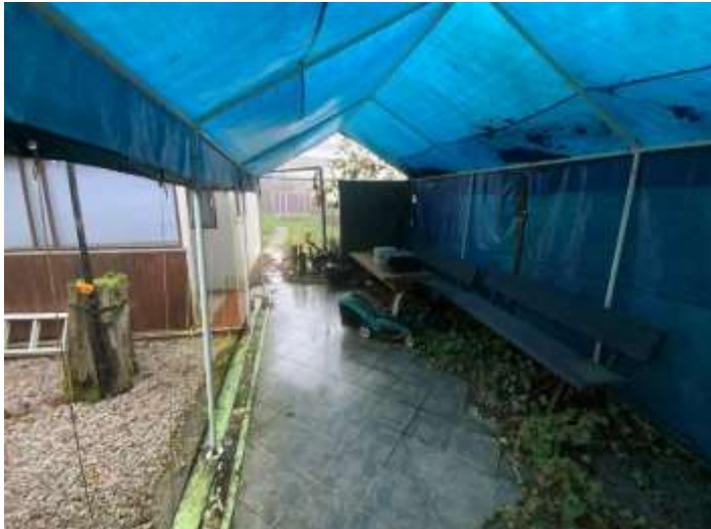
Bild 13: einfache Überdachung

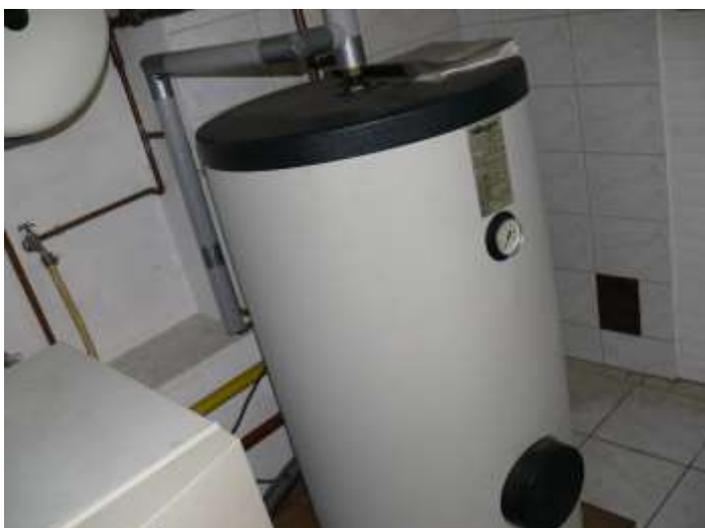
Es besteht auch hier entsprechender Renovierungs- und Sanierungsbedarf zur Herstellung einer zeitgemäßen Ausstattung. Als Heizungsanlage dient eine Gastherme mit Warmwasserboiler und Erdgasanschluss. Die Wärme wird über Wandheizkörper abgegeben, die teilweise noch in Mauerwerkssitzen.

Bild 27: Gasheizung
