VERKEHRSWERT

GUTACHTEN

Burgstraße 11

Aktenzeichen: 420 K 61/24

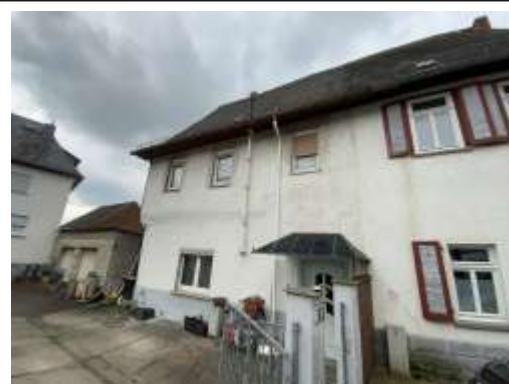
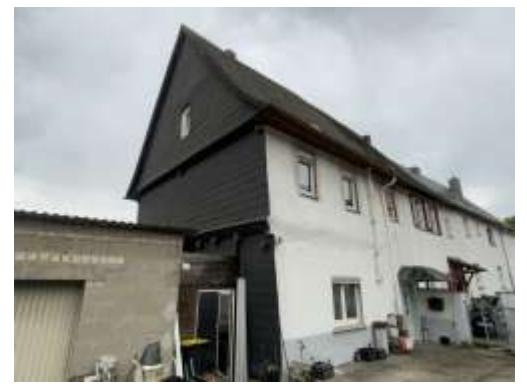
Das historische Wohnhaus ist wie ein Reihenendhaus zu sehen und Teil eines Wohnkomplexes. Es wird sachverständlich von einer Unterkellerung ausgegangen, einem Erd- und Obergeschoss, sowie einem nicht ausgebauten Dachgeschoss mit Satteldach. Der Eingangsbereich befindet sich im Erdgeschoss zum Hof hin und ist augenscheinlich ebenerdig. Es wird sachverständlich eine Wohnfläche von ca. 100 m² abgeleitet. Angaben zu einer etwaigen Raumauflistung und Nutzbarkeit können nicht erfolgen.

Das Baujahr des Wohnhauses könnte gemäß Denkmalschutz u.U. noch in das 15. Jahrhundert zurückreichen. Es dürfte sich entsprechend überwiegend um eine Fachwerkkonstruktion handeln. Die Außenfassade ist einfach verputzt bzw. mit verschindelt. Das Satteldach hat ebenfalls eine Schindeleindeckung. Die Gesamtkonstruktion ist deutlich sichtbar in die Jahre gekommen. Weitere Angaben zum Zustand und der Ausführung der Gesamtkonstruktion können nicht erfolgen.

Die Fenster wurden, soweit erkennbar, über die Jahre erneuert, sind aus Kunststoff und haben eine Isolierverglasung. Es sind Rollläden sichtbar. Augenscheinlich wird das Objekt über eine Gastherme beheizt (sichtbares PVC-Rohr als Abgasrohr einer Gas-Brennwerttherme).

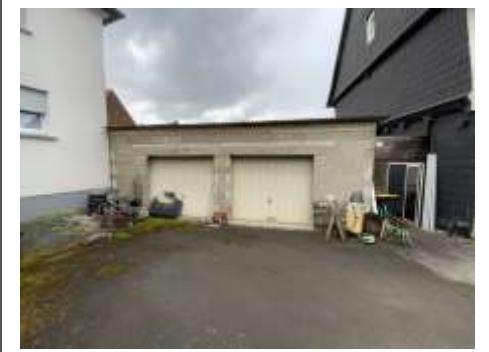
Abb.: Doppelgarage

Die Garage bietet Platz für zwei PKW, hat ein leicht geneigtes Pultdach. Die Nutzfläche wird auf ca. 60 m² geschätzt. Das Gebäude ist augenscheinlich zweckmäßig ausgeführt. Die Zufahrt erfolgt über den Innenhof.

Bei der Doppelgarage handelt es sich um ein einfache, klassisch mit Hohlblocksteinen gemauertes Gebäude, welches noch unverputzt ist. Das leicht geneigte Pultdach ist eine einfache Holzkonstruktion mit einfacher Wellbetonfaserplatteneindeckung. Es sind einfache Blechschwenktore sichtbar. Weitere Angaben können auch hier nicht erfolgen.

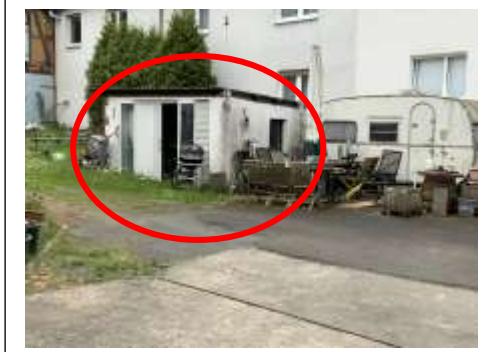
Abb.: Schuppen

Mittig auf dem Innenhof steht ein kleiner, 1-geschossiger Schuppen. Aufgrund der Größe, Nutzbarkeit und dem sichtbaren Zustand erfolgt ein pauschaler Ansatz in der Wertermittlung. Der Zugang erfolgt ebenfalls über den Hof.

Das kleine Schuppengebäude ist augenscheinlich eine massive Gesamtkonstruktion mit einem leicht geneigten Wellbetonfaserplattendach. Weitere Angaben zum Gebäude sind nicht möglich.

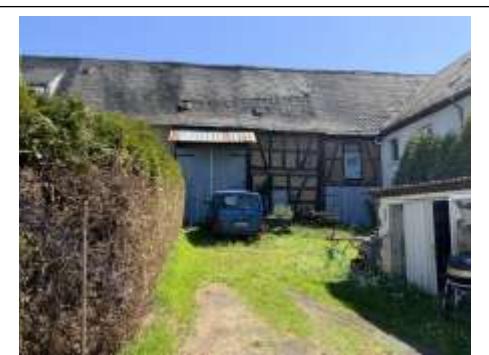
Abb.: Hofansicht

Im hinteren Grundstücksbereich befindet sich noch das Scheunengebäude, welches ebenfalls Teil des historischen Hofes ist und beidseitig angebaut ist. Es wird von einer eigenständigen Nutzbarkeit ausgangen. Ein Zugang über den oberhalb des Scheunenkomplexes verlaufenden Stichweg ist nicht möglich.

Das Scheunengebäude ist 2-geschossig und hat ein Satteldach. Die Nutzfläche wird für den Erdgeschossbereich auf ca. 100 m² geschätzt. Angaben über Nutzungsmöglichkeiten und Aufteilung, Zwischenboden sind nicht möglich. Es wird von einem klassischen, ehemals landwirtschaftlich genutzten Scheunengebäude mit Zwischenboden ausgangen.

Bei dem Scheunengebäude handelt es sich ebenfalls um ein sehr altes, historisches Gebäude, bei der die Fachwerkkonstruktion sichtbar ist. Soweit einsehbar ist die Gesamtkonstruktion allerdings deutlich sichtbar stark angegriffen. Die sichtbaren Gefache weisen deutlich sichtbare Schäden auf. Auch das Satteldach mit Schindeldeckung weist deutlich sichtbare Schäden auf. Es ist augenscheinlich von einem schlechten Zustand auszugehen. Die Tore/Türen sind einfache Holzkonstruktionen. Nur für die Sicherung/Erhalt der Gesamtkonstruktion ist schon mit einem hohen Aufwand zu rechnen.

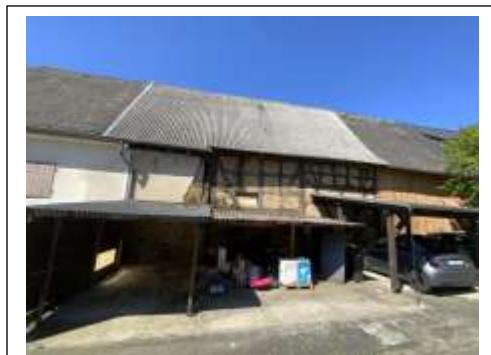
Abb.: Rückansicht

Die Überdachungen auf der Gebäuderückseite (Bild rechts) stehen bereits auf einem anderen Flurstück und sind nicht Teil der Wertermittlung.

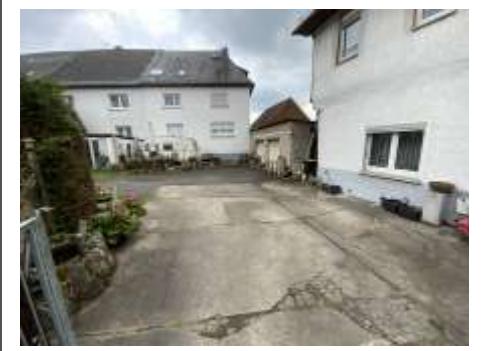
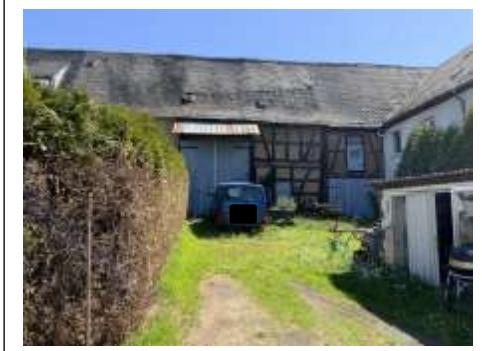
Die Außenanlage besteht augenscheinlich aus der nur teilweise befestigten Innenhoffläche. Der Zufahrtsbereich, die Fläche vor dem Haus und der Doppelgarage sind befestigt, während die Fläche vor dem Scheunengebäude augenscheinlich nur teilweise einfach befestigt ist und teilweise etwas Grünfläche vorhanden ist.

Die Hof- und Zufahrtsfläche ist einfach betoniert. Die Fläche weist Schäden auf. Der Bereich vor der Garage ist asphaltiert. Die weitere Hoffläche ist nur geschottert, teilweise mit Wiesenfläche.
