VERKEHRSWERT

GUTACHTEN

Hof- und Gebäudefläche
Königstraße 8

Amtsgericht Gießen
Aktenzeichen: 420 K 74/23

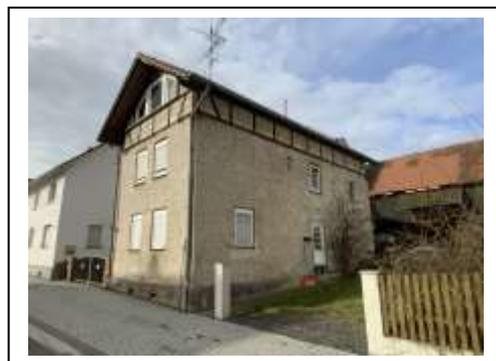
Der Eingangsbereich des Objektes befindet sich seitlich zum Hof hin im Erdgeschoss. Der Zugang erfolgt entsprechend ebenerdig vom Hof aus. Die Wohnfläche des Objektes wurde überschläglich mit ca. 140 m² ermittelt. Über Grundrissaufteilung und Nutzbarkeit kann keine Aussage erfolgen.

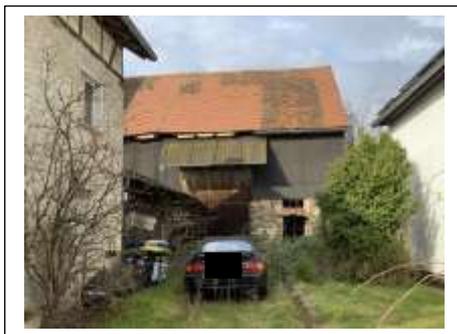
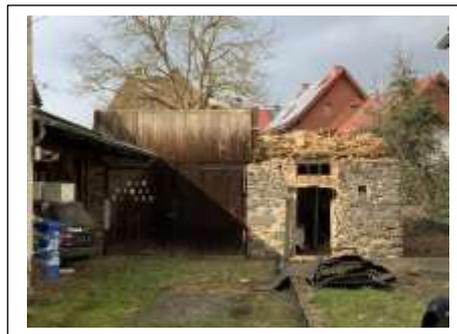
Für die wiederum an den Unterstand/Schuppen angrenzende, große Scheune liegt eine Abrissverfügung durch den Landkreis vor, da für die Nachbarbebauung eine Gefahr durch einen etwaigen, unkontrollierten Zusammenbruch besteht. Zum Zeitpunkt der Ortsbesichtigung des Sachverständigen am 16.02.2024 war ein Teilabriss beauftragt. Im Rahmen eines weiten Ortstermins des Sachverständigen am 08.03.2024 konnte sich dieser von diesem Teilabriss überzeugen. Das Abbruchmaterial wurde nicht entsorgt, sondern liegt vor Ort. Ein entsprechender Kostenansatz für den restlichen Abriss und Entsorgungskosten wurden sachverständig geschätzt und in der Wertermittlung berücksichtigt. Diese Ansätze können u.U. deutlich abweichen.

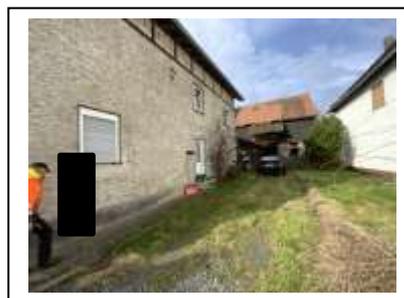
Der Grundstücksbereich hinter der Scheune konnte nur vom Nachbargrundstück eingesehen werden. Dieser Bereich war größtenteils zu gewuchert.

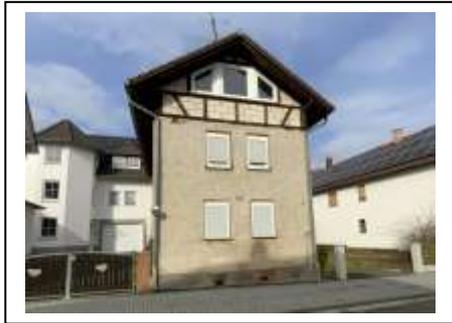
Das Satteldach hat eine Betonziegeleindeckung. Es handelt sich dabei nicht um die ursprüngliche Eindeckung des Objektes. Die Außenfassade des Objektes hat einen mineralischen Außenputz, ohne Dämmung. Im Bereich der nachträglichen Aufstockung sind die Wände unverputzt. Hier ist eine Holzkonstruktion mit ausgemauerten Gefachen sichtbar.

Über die Jahre wurden augenscheinlich die Fenster größtenteils erneuert. Diese sind aus Kunststoff und haben eine einfache Isolierverglasung. Es sind Rollläden sichtbar, bis auf das große Fenster im Giebelbereich. Auch die Haustür wurde bereits erneuert. Gemäß Angabe dienen Ölöfen (Einzelöfen) als Wärmequelle. Diese wurden aber zwischenzeitlich stillgelegt. Das Warmwasser wird elektrisch erzeugt. Weitere Angaben zur Innenausstattung, deren Zustand und Standard sind nicht möglich. Wie bereits erwähnt wird das Objekt derzeit bewohnt.

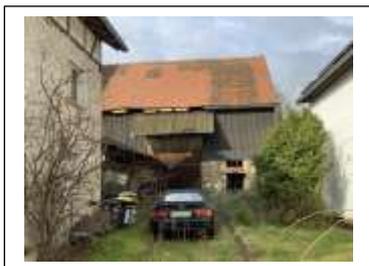
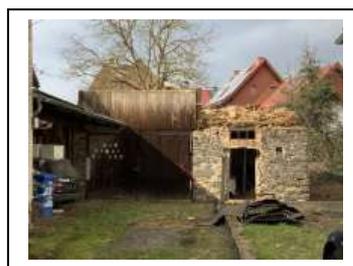
*** Für die Scheune gibt es vom Landkreis Gießen eine Verfügung für einen erforderlichen Abriss (damit kein unkontrollierter Einsturz erfolgen kann). Die Scheune war zum Zeitpunkt der Ortsbesichtigung am 16.02. in einem grenzwertigen Zustand. Durch einen Eigentümer wurde zumindest ein Teilabriss zur Sicherung durchgeführt (Umsetzung der Verfügung). Ein Erhalt ist auch für den noch verbleibenden Teil als nicht sinnvoll anzusehen. Eine voll umfängliche Liquidation wird in der Wertermittlung berücksichtigt.**

- Wohnhaus innen	-pauschal-	=	15.000,00 €
- Wohnhaus außen	-pauschal-	=	5.000,00 €
- Abriss Rest-Scheune*	-pauschal-	=	6.000,00 €
- Entsorgung Abrissmaterial*	-pauschal-	=	20.000,00 €
- geschätzte Kosten Erneuerung Hausanschlüsse** Wasser und Kanal	-pauschal-	=	6.000,00 €
		=	52.000,00 €

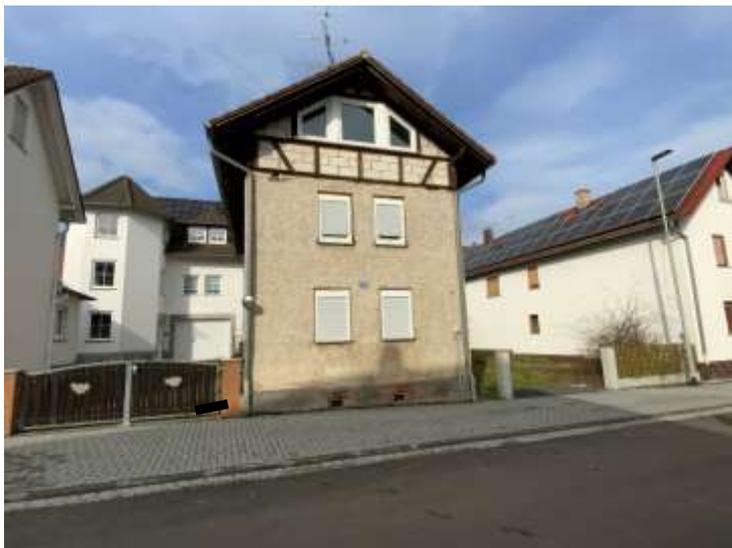
Bild 1: Objektansicht

Insgesamt ist das Wohnhaus aber deutlich sichtbar in die Jahre gekommen. Es besteht augenscheinlich deutlich sichtbarer Unterhaltungstau und es ist entsprechend damit verbunden mit Renovierungs- und Sanierungsbedarf zu rechnen.

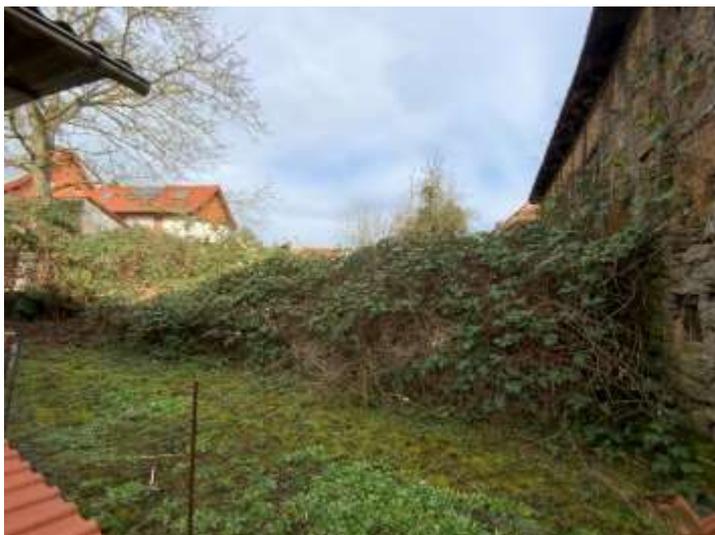
Bild 7: Rückansicht Scheune

Die große Scheune im hinteren Grundstücksbereich ist eine Holzkonstruktion, die im unteren Bereich teilweise mit Feldsteinen gemauert wurde. Wie bereits erwähnt liegt eine Abrissverfügung vor, die bereits für den Ober- bzw. Dachgeschossbereich umgesetzt wurde. Auch der Erdgeschossbereich befindet sich in einem eher nicht mehr erhaltenswerten Zustand, so dass auch hier ein Abriss am sinnvollsten erscheint.

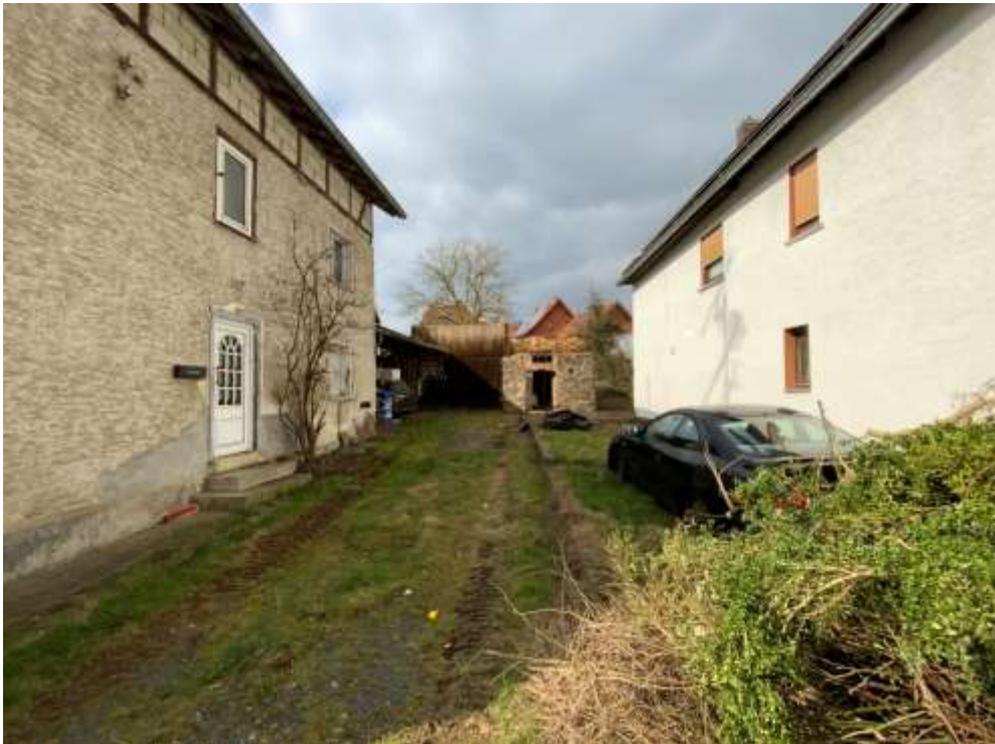
Bild 10

Aufgrund einer Verfügung des Landkreis Gießen, musste ein Teilabriss der Scheune erfolgen. Dieser erfolgte nach dem 1. Ortsbesichtigungstermin. Die Bilder wurden durch den Sachverständigen im Rahmen einer 2. Besichtigung am Donnerstag, den 07.03.2024 erstellt. Die Abbruchmaterialien wurden nicht entsorgt. Lagern vor Ort.
